# Bygningsrapport

Kærmindevej 5

Sag Kærmindevej 5  
Emne Bygningsrapport

185003  
05-02-2025  
2/34

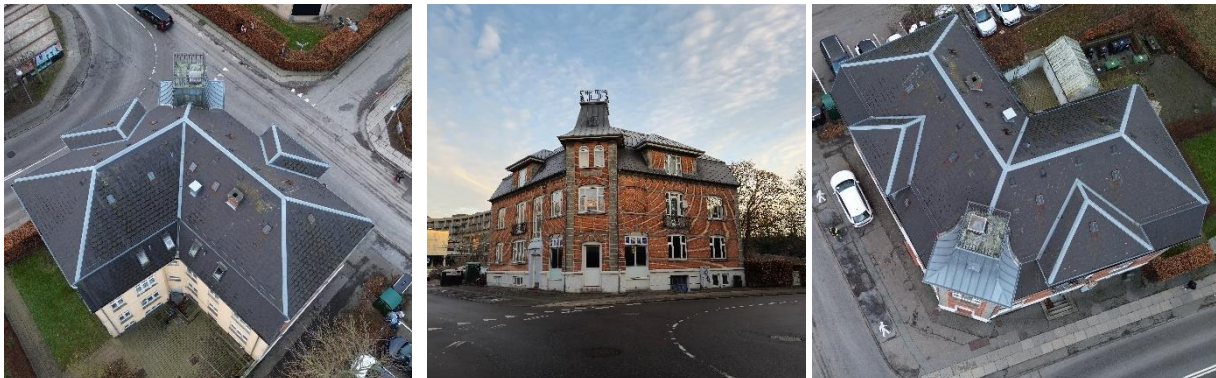
### 01. Tagkonstruktion

| Registrering af tilstand | Aktivitet | Udføres<br>0-2 år | Udføres<br>2-5 år | Udføres<br>5-10 år |
|---|---|---|---|---|
| Loftetage udnyttes til bolig og spidsloft bliver benyttet til pulterrum.<br><br>Tagkonstruktionen er udført i træ og er oprindeligt fra 1905. Taget er sidenhen blevet udskiftet, hvor der er etableret opretningspær og et undertag af banevare.<br><br>Tagflader mod boliger er isoleret og udført med en indvendig beklædning.<br><br>Det er uvist hvornår tag er udskiftet.<br>Tagkonstruktion i træ, vurderes at være i god stand. | Intet at foretage. | | | |

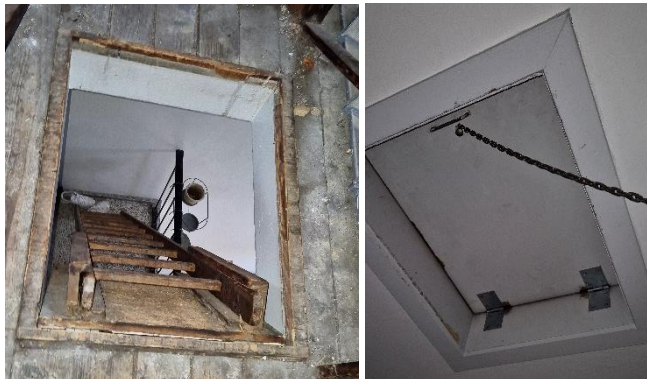
#### 05. Loftlem

| Loftlem fra hovedtrappe til loftrum er en træ lem, eftermonteret med en tung træ stige. Funktionaliteten var dårlig og yderst upraktisk.<br><br>Stand vurderes at være middel. | Man bør udskifte lemmen til en ny og forbedret lem aht. at Øge brandmodstandsevnen, samt funktionaliteten. Afsat beløb. | 15.000 | | |

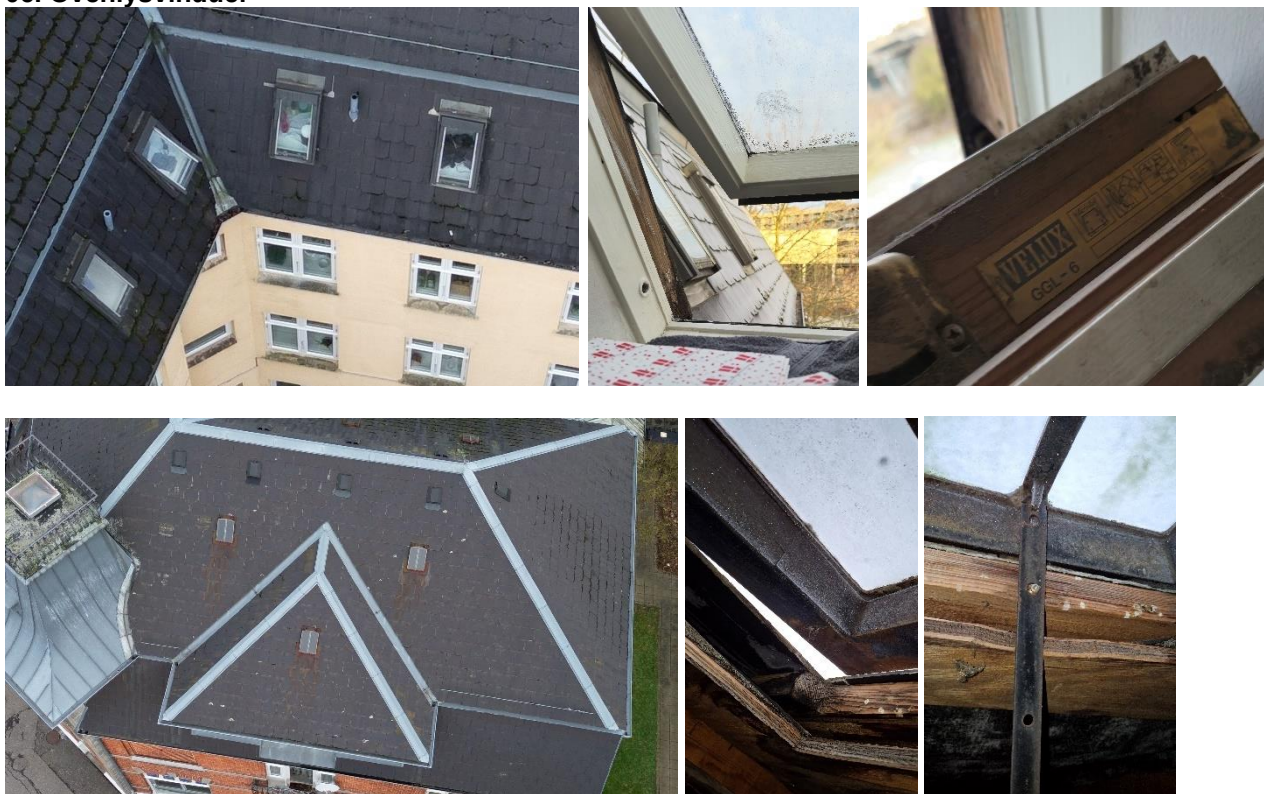
#### 06. Ovenlysvinduer

| Bygningen er udført med 2 slags ovenlysvinduer, velux ovenlysvinduer mod boliger og GVO-vinduer mod trapperum og loftrum, ovenlyskuppel på den flade del af taget.<br><br>Alder er ukendt, men vurderes at være udskiftet ifm. Tagudskiftningen.<br><br>Ovenlysvinduer (4 stk.) mod bolig er typen GGL fra velux, tagvinduer vurderes at være i middel stand.<br><br>GVO-ovenlysvinduer (12 stk.) står tæret og er flere steder kun fastgjort i top og hele rammen kan derfor løftes. GVO-ovenlysvinduer vurderes at være i dårlig stand. | GVO-ovenlysvinduer udskiftes.<br>Hvis der overvejes en udskiftning af tag indenfor 5-10 år, kan en udskiftning af GVO-ovenlysvinduer udskydes til hele tagudskiftning.<br><br>Dette kræver at man eftergår alle GVO-ovenlysvinduer for fastgørelse og vinduer løbende eftergås.<br><br>Prissat udskiftning af GVO-ovenlysvinduer. | 96.000 | | |

| | Stillads ifm. Udskiftning af GVO-ovenlysvinduer. OBS Der vil være en økonomisk besparelse ved at udføre stillads krævende arbejder i samme forbindelse. | 210.000 | | |

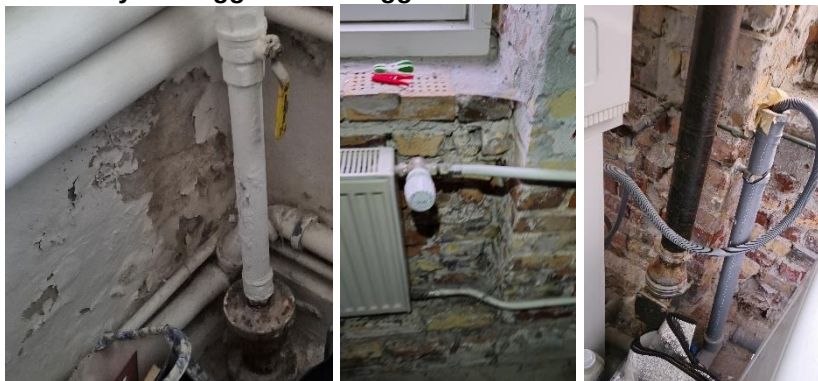
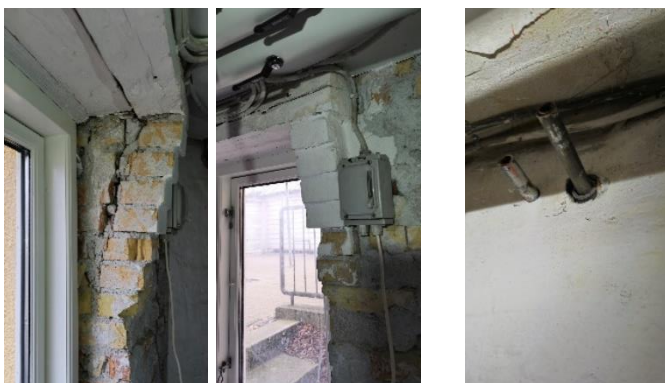
### 1.Kælderydervægge/ skillevægge

| Registrering af tilstand | Aktivitet | Udføres<br>0-2 år | Udføres<br>2-5 år | Udføres<br>5-10 år |
|---|---|---|---|---|
| Kælderydervægge står murede og pudsede, skillevægge m.m. er ligeledes murede og pudsede. Ydervægge står flere steder uden puds og med porøse fuger og ødelagte sten. fx. vægge i vaskerum.<br><br>Vægge vurderes til generelt at være i middel stand. | Indersiden af ydervægge eftergås, fuger repareres, ødelagte sten udskiftes og puds reetableres. Man bør overveje at reetablere puds med en saneringspuds, egnet til høj fugtpåvirkning.<br><br>Afsat ydervæg mod gård.<br>Afsat 80 m <sup>2</sup> | | 128.000 | |
| Murværk under vindues overligger står med meget porøse fuger og generelt manglende bindere. | Om muring af vægstykke under 1 vindues overligger.<br>Afsat beløb. | 20.000 | | |
| 1 sted kunne det konstateres at installationsrør var fjernet, men man har bibeholdt bøsningrørene i væggen. | 2 stk. bøsningrør fjernes og væg reetableres.<br>Afsat beløb. | 5.000 | | |

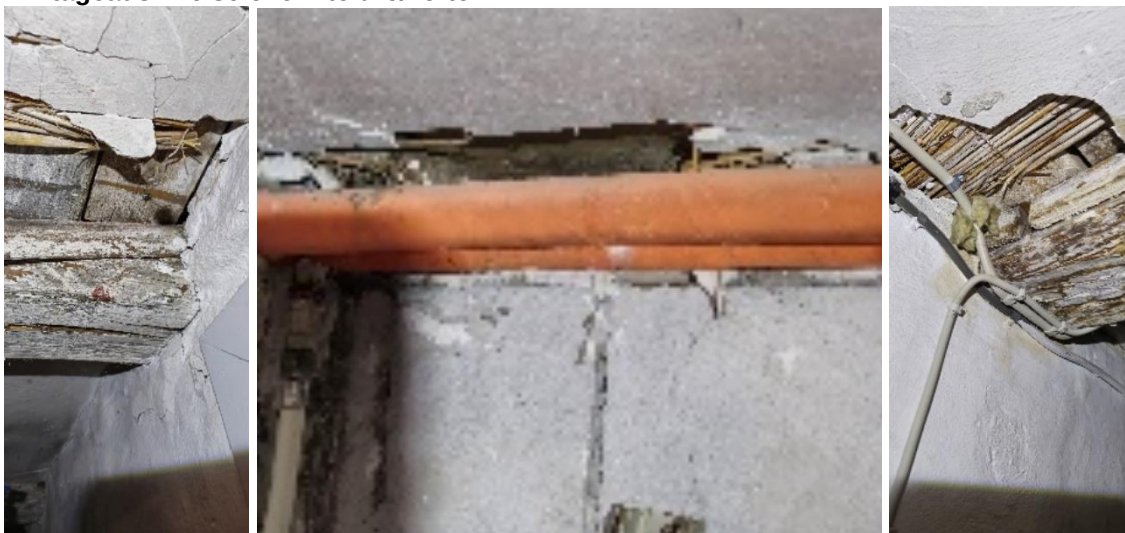
### 4. Etageadskillelse over kældre/ lofter

| Registrering af tilstand | Aktivitet | Udføres<br>0-2 år | Udføres<br>2-5 år | Udføres<br>5-10 år |
|---|---|---|---|---|
| Lofter i kælder står med rørvævspuds og står generelt i rimelig stand, dog er puds flere steder afskallet og underlag står synligt. Aht. Etageadskillelsens brandmodstandsevne, skal pudsede lofter være intakte.<br><br>Loftoverflader vurderes derfor at være i dårlig stand. | Lofter i kælder eftergås og rørvævspuds reetableres. Vigtigt a.h.t. brand.<br><br>(Udbedring ikke prissat, da omfang er ukendt.) | | | |

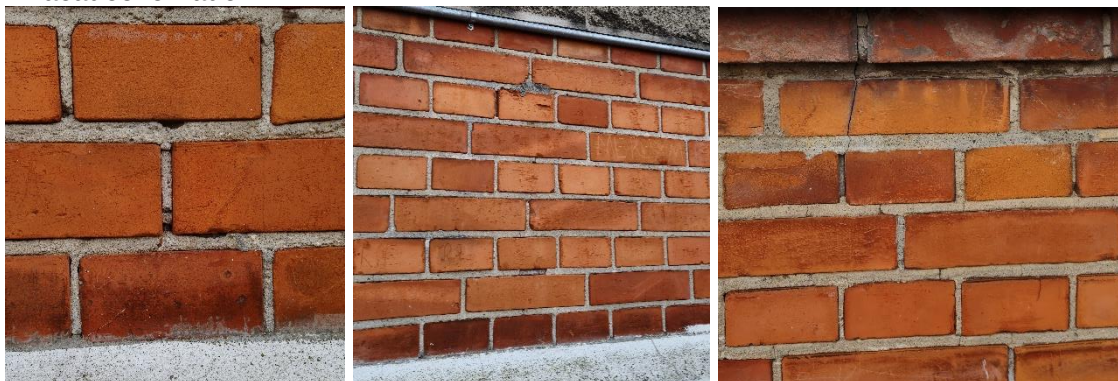
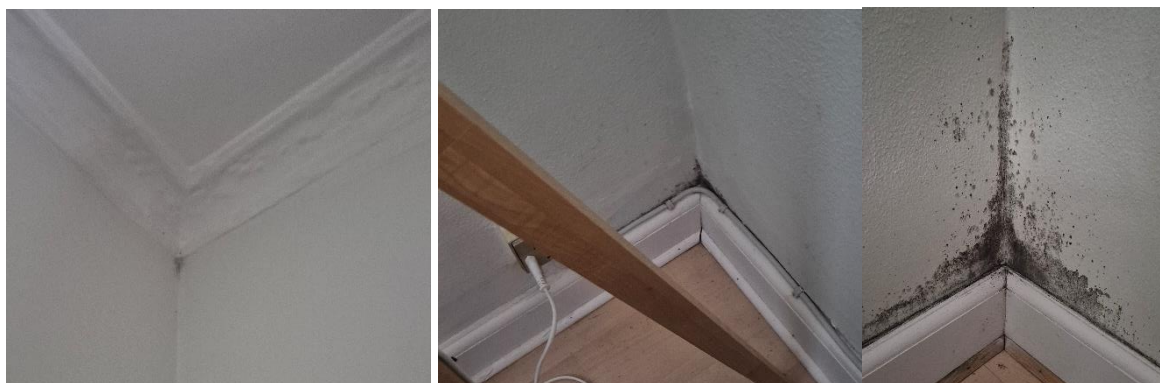
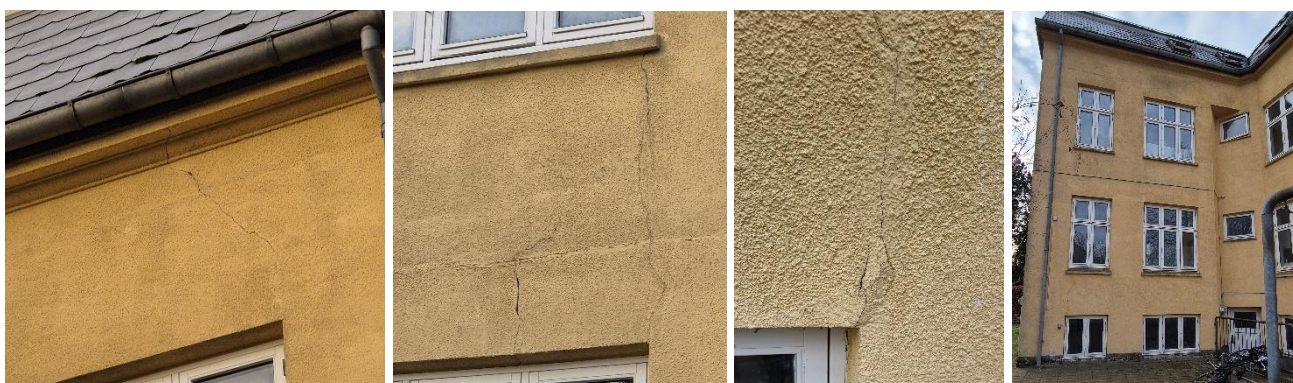
#### 1.Facadeoverflader

| Registrering af tilstand | Aktivitet | Udføres<br>0-2 år | Udføres<br>2-5 år | Udføres<br>5-10 år |
|---|---|---|---|---|
| Facader mod gaden og gavle står i blankt murværk i røde mursten, fuger var flere steder udvasket og porøse.<br>Vurderes at være i middel stand. | Ifm. Opstilling af stillads<br>aht. Andre arbejder, bør man eftergå fuger og reparere udvasket og porøse fuger.<br>Afsat 10% af facade areal, ekskl. Stillads. | | 36.000 | |
| I en lejlighed kunne der konstateres sorte aftegninger på gavlvæg mod nord. Lejer benævnte at vægge tidligere har været ramt af skimmelsvamp, som er blevet udbedret, men nu er begyndt at komme tilbage. | For at komme af med fx skimmelsvamp er der flere tiltag, som kan foretages, inkl. afrensning og skimmelsanering.<br><br>1. Etablering af ventilation i lejemål, for oftere luftskifte og nedsætte det indvendige fugtniveau.<br><br>2. Yderligere opvarmning af rum, hvis den generelle temperatur er lav.<br><br>3. Efterisolering af gavlvægge udefra.<br>Pris ca. 3.500 kr. pr. kvm. | | | |
| Facade mod gård er pudset i en gul nuance, overflader er generelt intakte.<br>Flere steder omkring vinduer er overflader revnet.<br>Vurderes at være i middel stand. | Ifm. Opstilling af stillads<br>aht. Andre arbejder, bør man eftergå overflader og udbedre løst puds og revner.<br>Afsat 25 % af facade areal, ekskl. Stillads. | | 36.000 | |

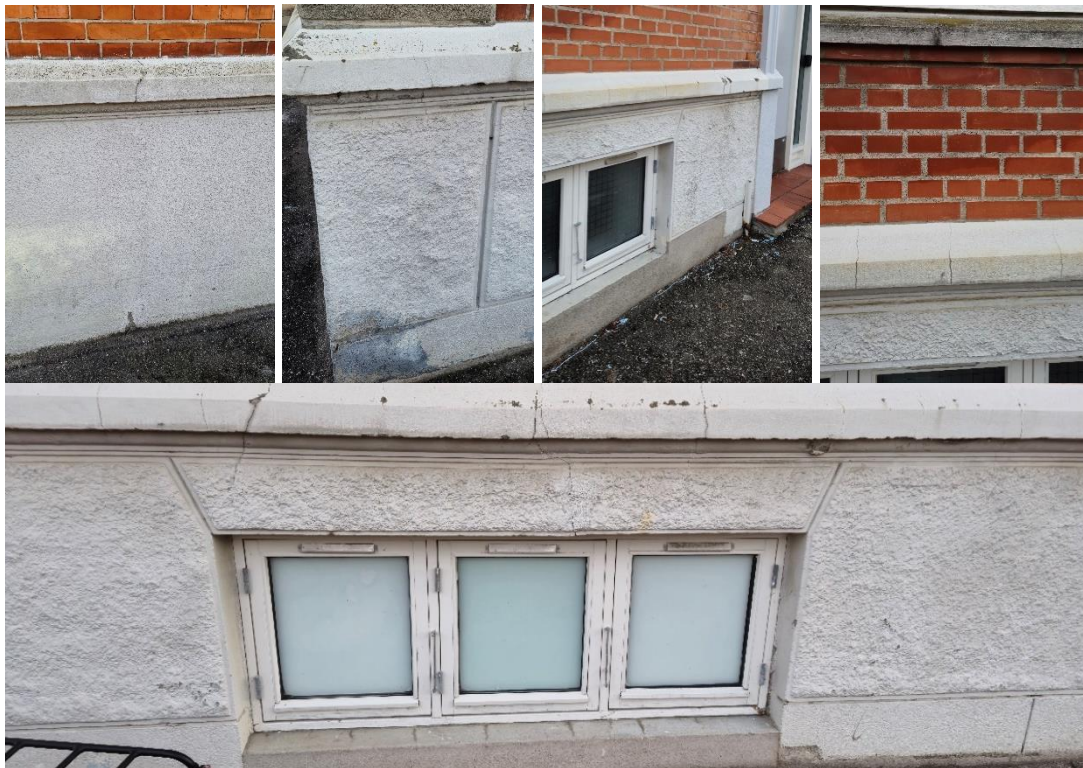
## 2. Underfacade

| Registrering af tilstand | Aktivitet | Udføres<br>0-2 år | Udføres<br>2-5 år | Udføres<br>5-10 år |
|---|---|---|---|---|
| Underfacade mod gaden og gavle er pudset og afsluttet med et vandret gesimsbånd.<br>Sokkel er udført med glatpuds og underfacade er udført med strukturpuds.<br><br>Underfacade og sokkel står med mange revner<br>Vurderes at være i middel stand. | Underfacade afrenses, repareres, pudses og overfladebehandlet.<br>Vandret gesimsbånd udføres med et nyt slidlag.<br><br>Afsat 30 m <sup>2</sup> | 75.000 | | |

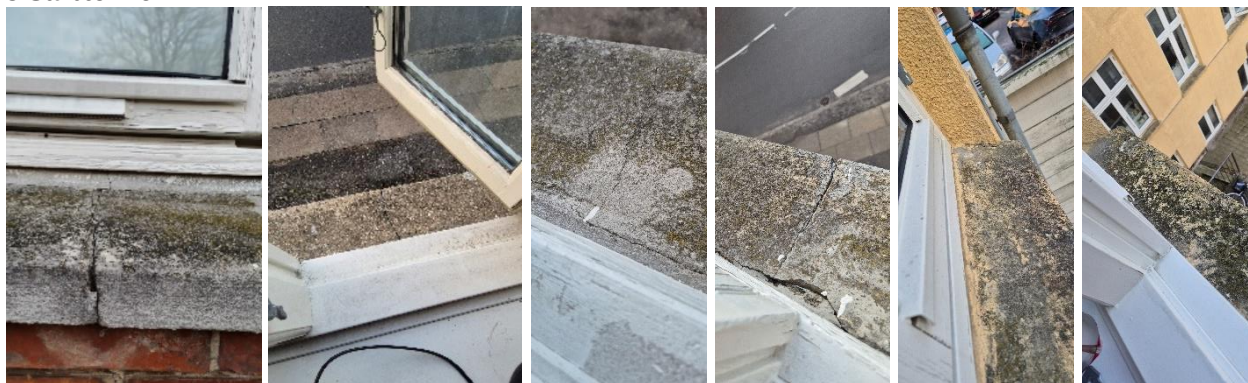
## 3. Sålbenke

| Sålbænke er støbte sålbænke, overflader er afskallet, algebegroet og flere steder er sålbænke revnet.<br>Vurderes at være i middel stand. | Sålbænke afrenses, repareres, påføres nyt slidlag og overfladebehandles.<br><br>Afsat 32 stk. | | 96.000 | |

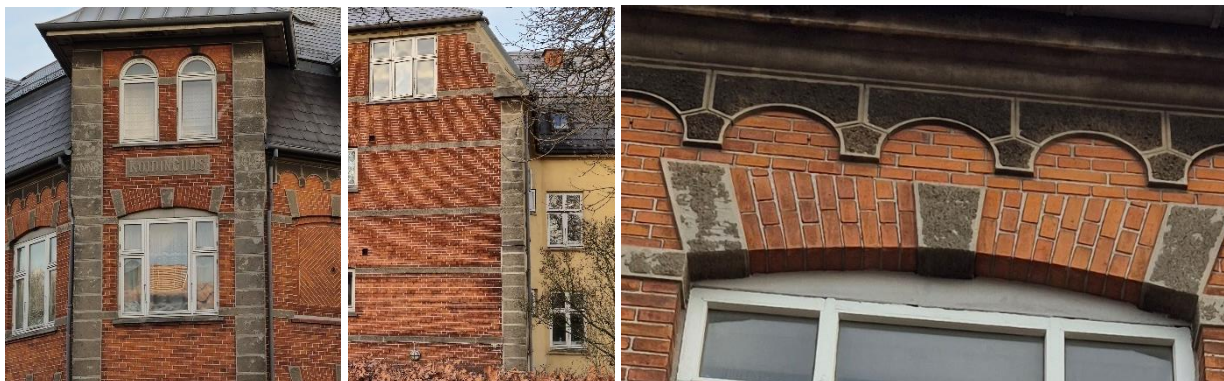
## 4. Pudsede dele

| Gadefacaden er udført med meget pudset ornamentering, overflader er afsluttet i en strukturpuds. Strukturpuds er flere steder afskallet helt og der er derfor kun den glatte puds tilbage.<br>Vurderes at være i middel stand. | Kosmetisk arbejde:<br>Man kan overveje at istandsætte pudset ornamentering ifm. Andre stillads krævende arbejder.<br>Ikke prissat. | | | |

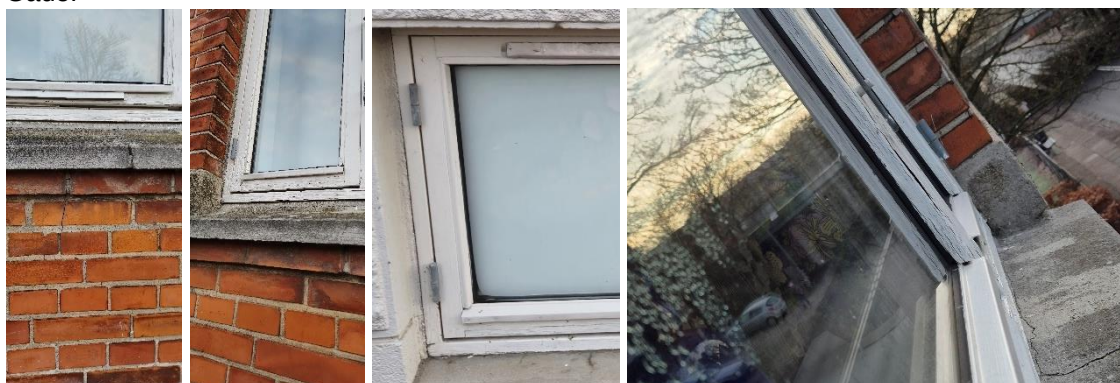
Gade:

| Registrering af tilstand | Aktivitet | Udføres<br>0-2 år | Udføres<br>2-5 år | Udføres<br>5-10 år |
|---|---|---|---|---|
| Vinduer er træ/træ vinduer med 2 lag glas og kold kant. Spacer er udført uden datomærkning, så alder på vinduer kan ikke fastlægges. | Det anbefales, at vinduer mod gaden istandsættes. Inden istandsættelsen bør man få foretaget prøver af vindueslagene for at fastlægge den korrekte behandlingsmetode samt fastslå, hvorvidt vinduernes stand muliggør en behandling. Alternativt udskiftes vinduer | | | |
| Vinduer er udført i forskellige udformninger, såsom Frederiksberg vinduer mod gade og Dannebrogsvinduer mod gård. Indvendige rammer og karme er udført med kvartstaf. profilering. | Afsat beløb til prøver og behandlingsanvisning | | 20.000 | |

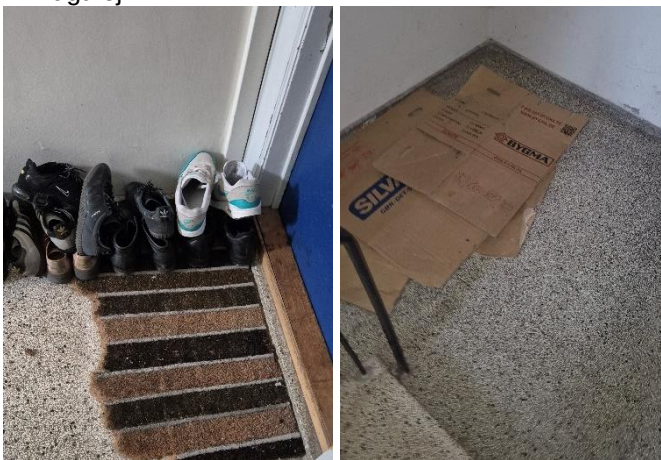
7.Flugtvej

| Registrering af tilstand | Aktivitet | Udføres<br>0-2 år | Udføres<br>2-5 år | Udføres<br>5-10 år |
|---|---|---|---|---|
| For ikke at øge brandbelastningen og spærre flugtvejen, må der ikke opbevares noget i trappeopgangen.<br><br>I bund af hovedtrappe lå der flyttekasser og på reposerne blev der opbevaret fodtøj. | Alt undtaget måtter, fjernes fra hovedtrappen.<br><br>Ikke prissat, da det antages at beboerne udfører arbejdet. | | | |

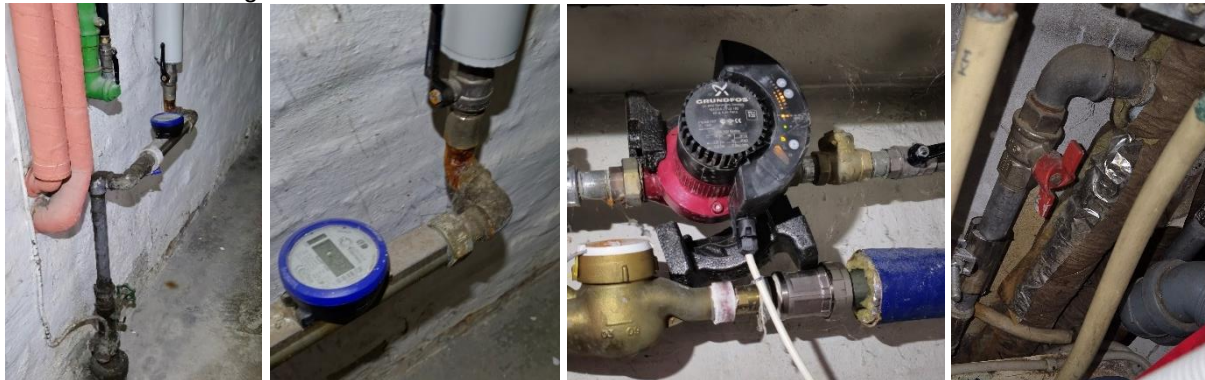
### 1. Vandinstallationer generelt

| Registrering af tilstand | Aktivitet | Udføres<br>0-2 år | Udføres<br>2-5 år | Udføres<br>5-10 år |
|---|---|---|---|---|
| Brugsvandsrørene er generelt udført i galvaniseret rør og viser flere steder tegn på korrosion skader. Det er uvist hvilket årstal installationen er fra.<br><br>Rør i kælder er generelt isolerede, så besigtigelse omfang har været begrænset.<br><br>Brugsvand er igennem tiden blevet mere aggressivt og der anvendes ikke galvaniseret rør mere af samme grund. Ud fra en levetidsbetragtning vurderes rør at være tjenlige til udskiftning. | Komplet vandinstallation udskiftes til rustfri stålør.<br>(Pris pr. sæt stigstreng<br>incl. Kælderledninger og<br>de- og genmontering af<br>rørskakte,<br>køkkenelementer, lukning<br>af huller i<br>vægge/etageadskillelser,<br>pletmaling m.v.)<br><br>Antal stigstreng sæt er<br>estimeret, det korrekte<br>antal registreres ved projekt<br>udførelse og pris justeres.<br>Forudsat 4 sæt. | 600.000 | | |

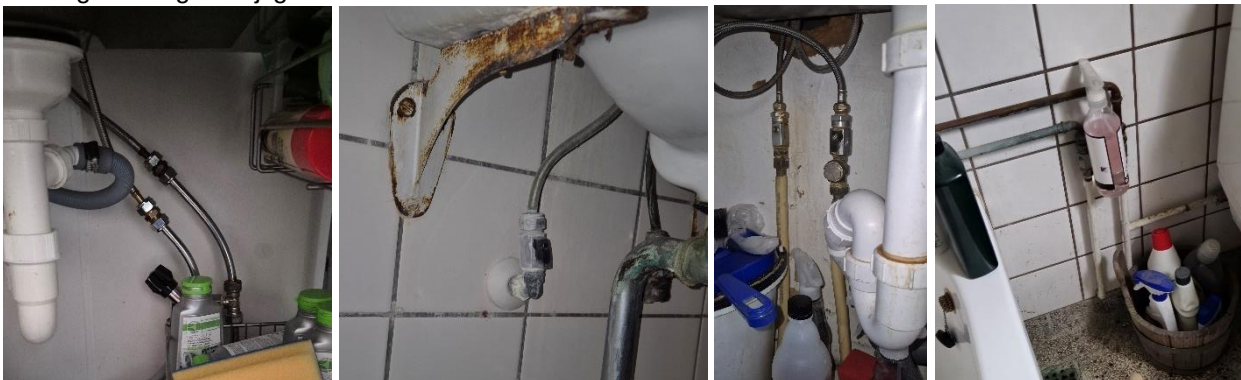
### Koblingsledninger i lejligheder

| Registrering af tilstand | Aktivitet | Udføres<br>0-2 år | Udføres<br>2-5 år | Udføres<br>5-10 år |
|---|---|---|---|---|
| Koblingsledninger I lejligheder er udført I forskellige materialer, både galvaniseret, kobber og nyere I rustfrit stål. | Koblingsledninger bør<br>udskiftes I samme<br>ombæring, som resterende<br>brugsvandsinstallation.<br>Afsat 10.000 kr. Pr.<br>Lejlighed. | 60.000 | | |
