# Havarikommissionen

## Statement 2022-512

**Havari med OY-XEG (Schleicher ASK 13) på Morsø (EKNM) d. 05-11-2022.**

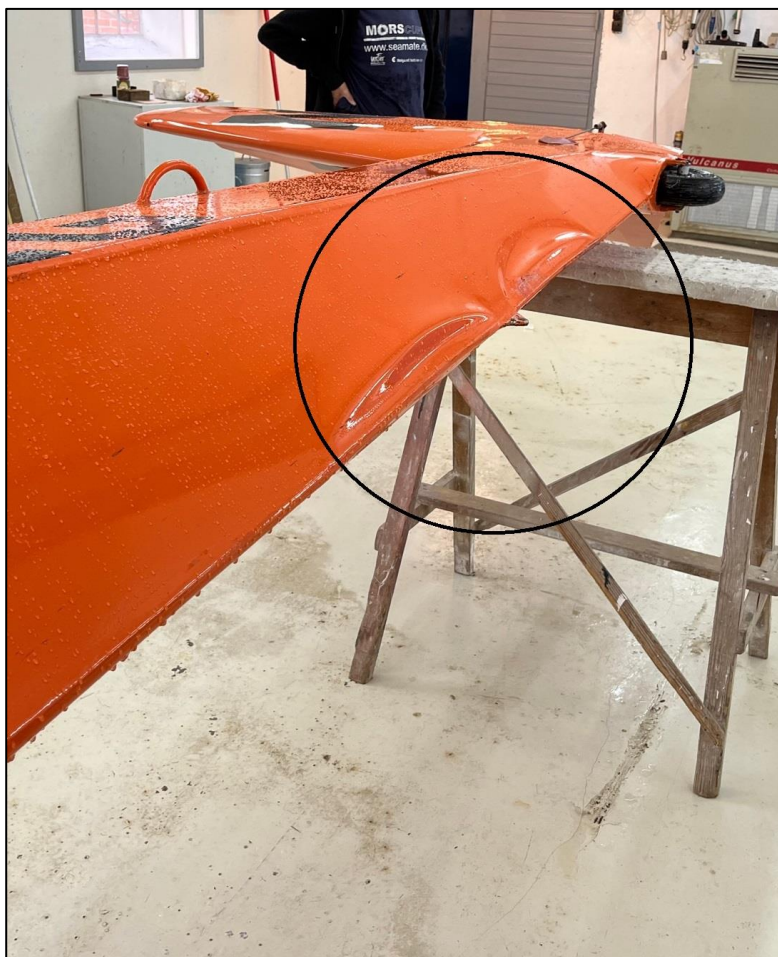
Da svæveflyet nærmede sig volden, med luftbremserne delvist udfældet, trak flyveeleven styrepinden tilbage. Styreinputtet resulterede i, at svæveflyets bagkrop og halehjul ramte volden, hvorefter svæveflyets sætning i sikkerhedszonen blev hård.

Rørgitterkonstruktionen i bagkroppen blev beskadiget.

Figur 1: Skader på nedre del af svæveflyets bagkrop/hale.

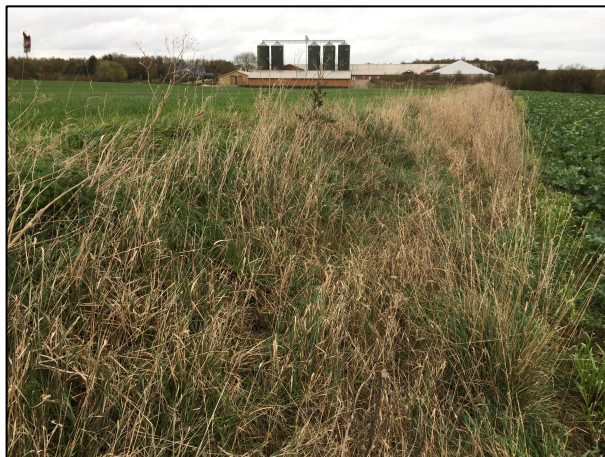
Der skete minde skader på volden.

Foto 1: Volden set fra siden.

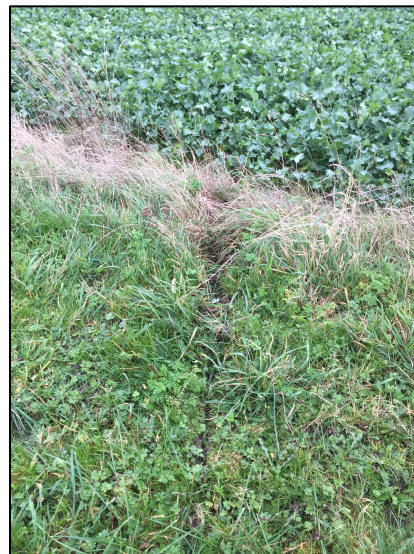
Foto 2: Overfladiske skader på volden.

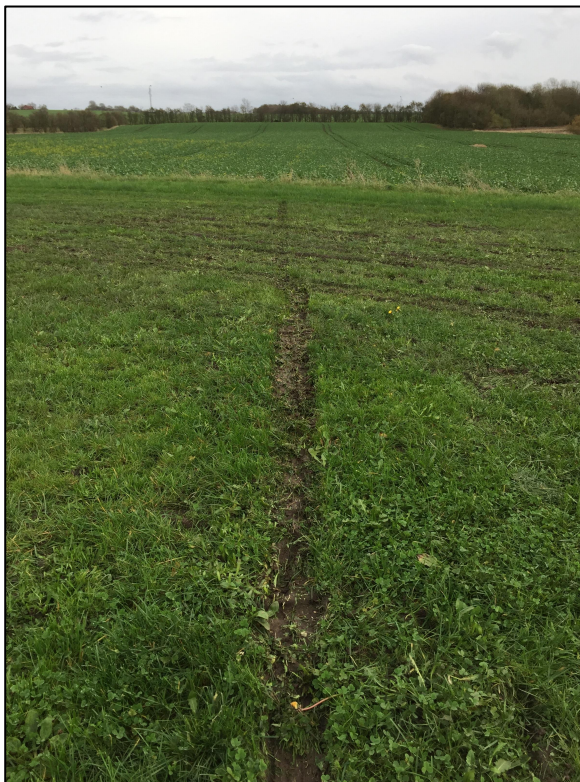
Der skete mindre skader på overfladen i sikkerhedszonen.

Foto 3: Overfladiske skader i sikkerhedszonen.

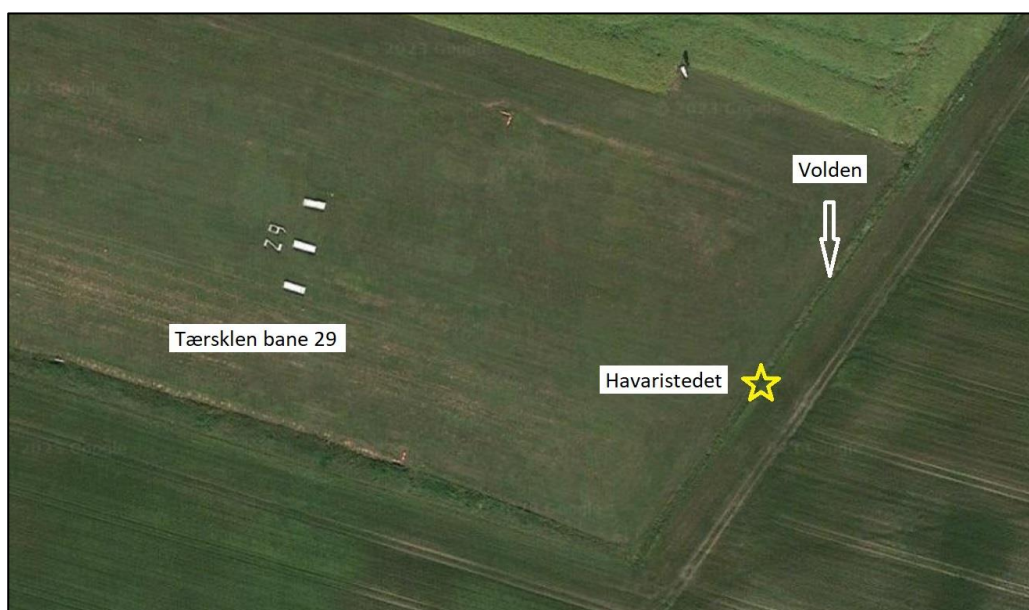
Sikkerhedszonen mellem volden og tærsklen til bane 29 var ca. 120 m lang målt i centerlinjens forlængelse.

Figur 2: Oversigt over havaristedet.
