# Havarikommissionen

## Redegørelse 2022-237

**Havari med OY-FRC (Piper PA-28-140) på Anholt (EKAT) d. 05-06-2022.**

**OFFENTLIGGJORT MARTS 2023**

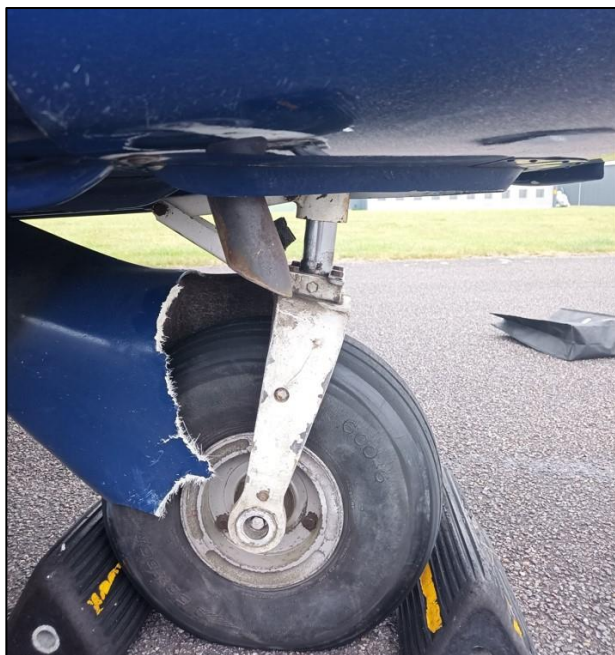
Foto 1. Bukket næsehjulsunderstel og beskadiget hjulskærm.

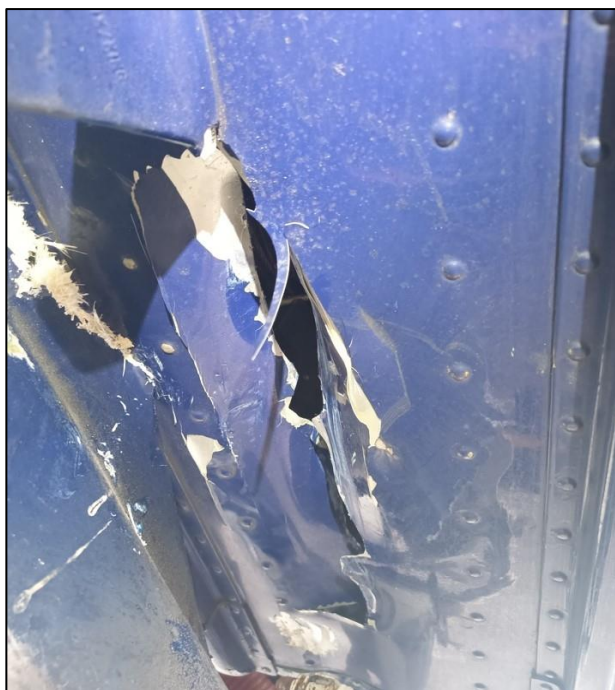
Foto 2. Hul på undersiden af flykroppen bag næsehjulsunderstellet.

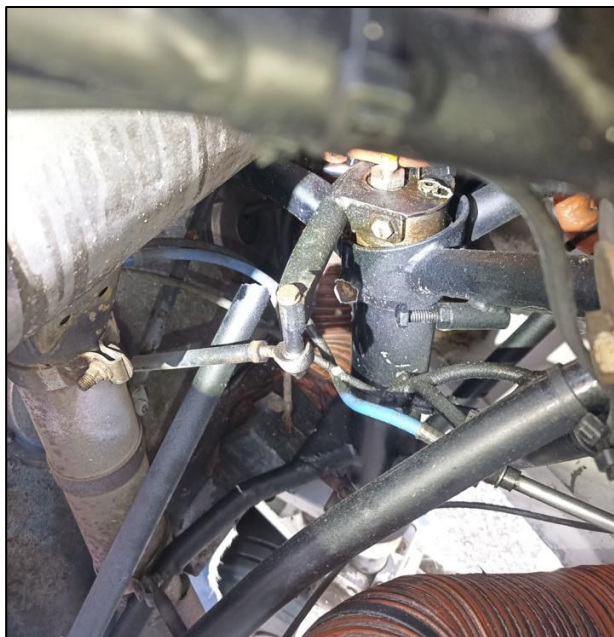
Foto 3. Beskadiget næsehjulsunderstøtts- og motorophæng.
