## Redegørelse 2022-214

**Havari med OY-HLW (Rotorway A600 Talon) ved Karise d. 22-05-2022.**

**OFFENTLIGGJORT MARTS 2023**

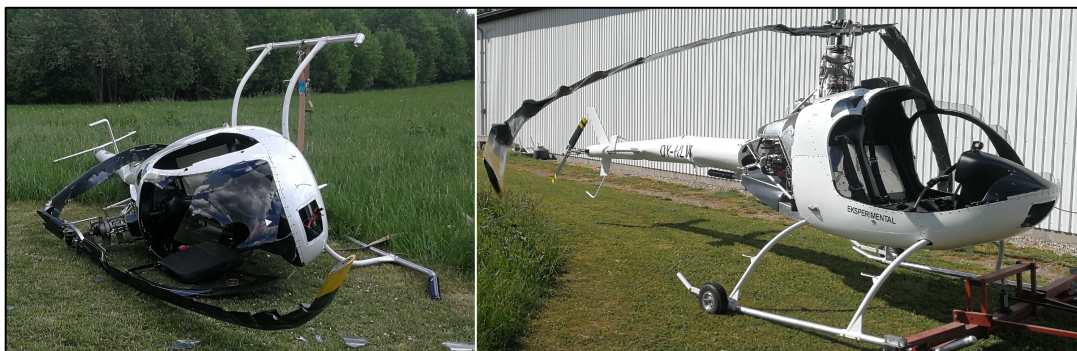
Under sætningen begyndte helikopteren at krænge mod højre. Omtrent samtidigt med at helikopterens højre mede fik kontakt med terrænet, fik hovedrotoren også kontakt med terrænet.

Helikopteren væltede abrupt over på højre side og havarerede.

Piloten vurderede, at det var muligt at genopbygge helikopteren, men at følgende dele krævede udskiftning:

- Hovedrotorblade, rotorhoved og rotoraksel.
- Halebom med halerotor, drivaksel og gearkasser.
- Understel med meder.
- Førrude og pilotdør.

Foto 1. Skader på helikopteren

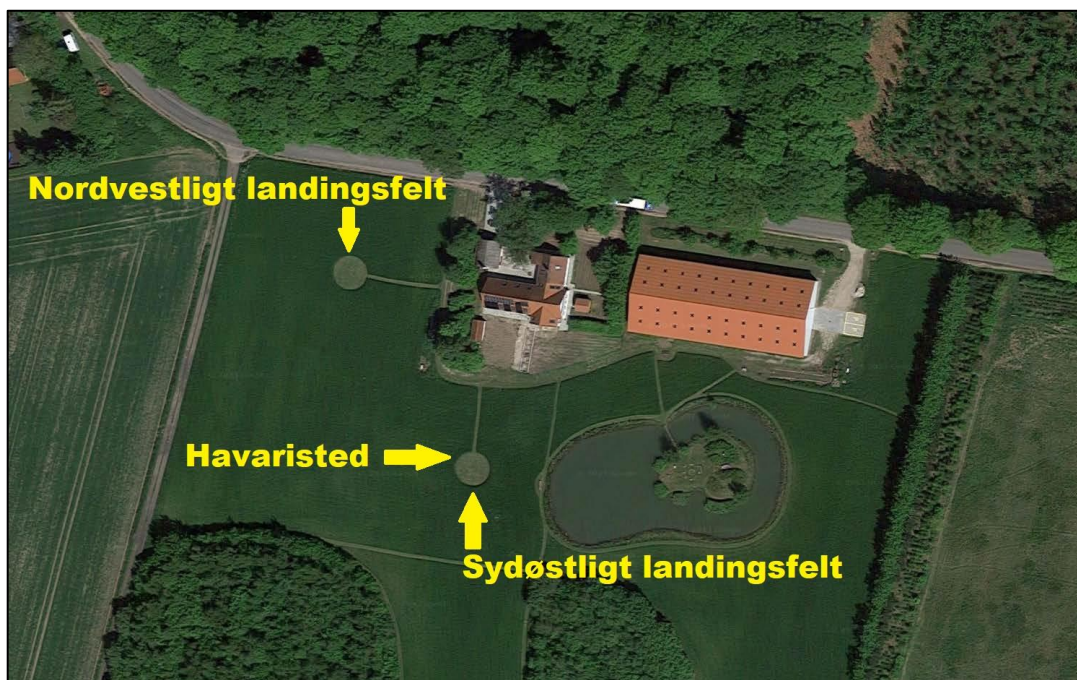
Testflyvningsområdet var en græsmark, hvor der var forberedt to landingsfelter med en indbyrdes horisontal afstand på ca. 65 m. De to landingsfelter var cirkler med en diameter på ca. 10 m, hvor græsset var kortklippet.

Figur 1. Oversigtskort over havaristed
