# Havarikommisjonen

Accident Investigation Board Denmark

## Redegørelse 2022-335

**Alvorlig hændelse med OY-AHY (Reims F 172 H) 3 nautiske mil syd for Assens d. 11-08-2022.**

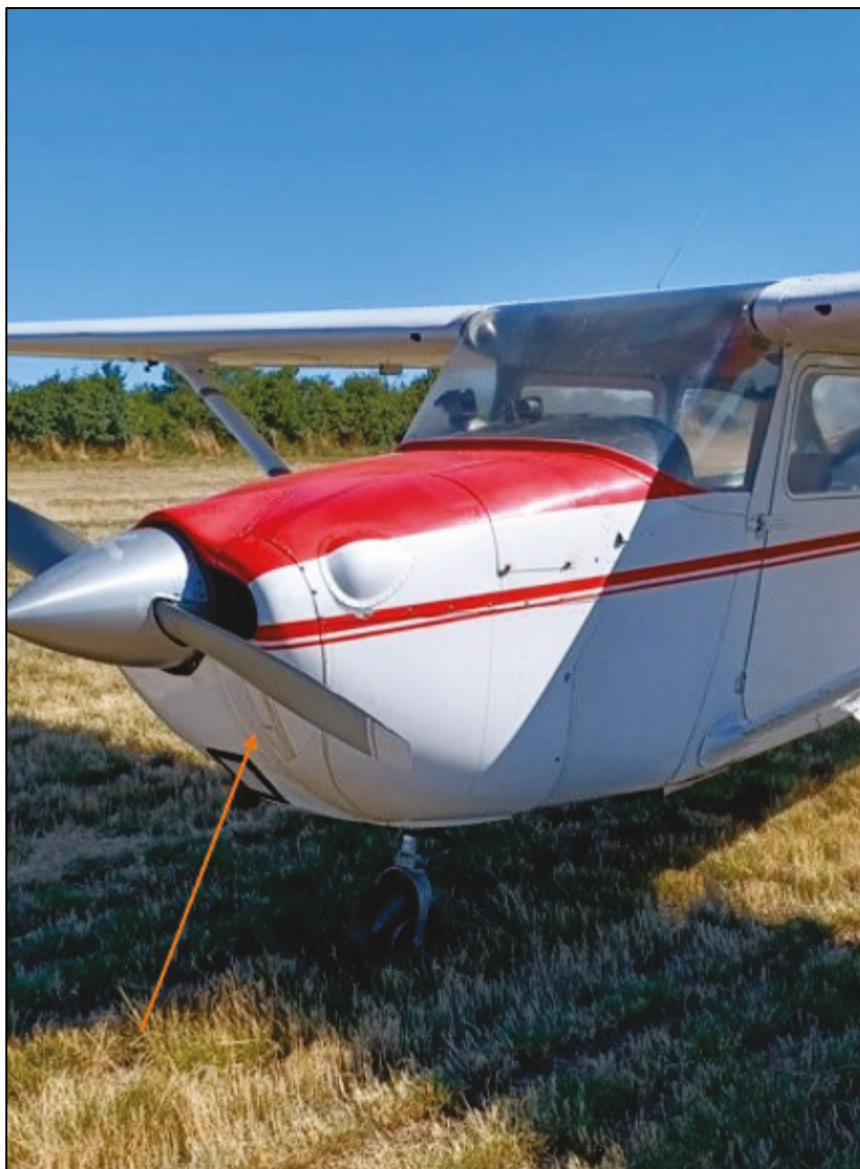
Der var tegn på olielækage fra flyets motor, da olie løb ud fra begge cylinderluftindtag.

Figur 2. Olie-lækage under propel umiddelbart efter nødlandingen

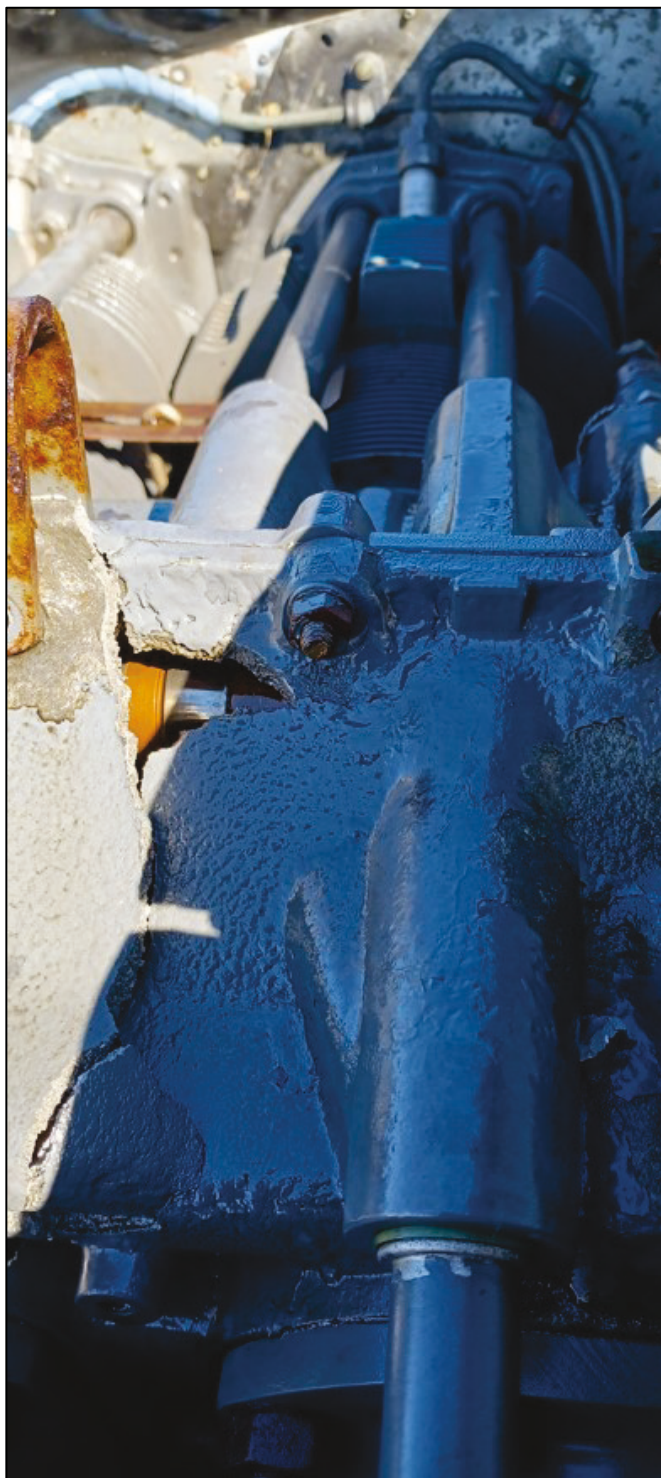
Der blev fundet hul og brud/revner i den øverste del af motorblokken ved cylinder nr. 2 (forreste cylinder til venstre)

Foto 1. Revner og hul i motorblokken

Der blev observeret revner og et hul på oversiden af motorblokken ved cylinder nr. 2 (forrest til venstre).

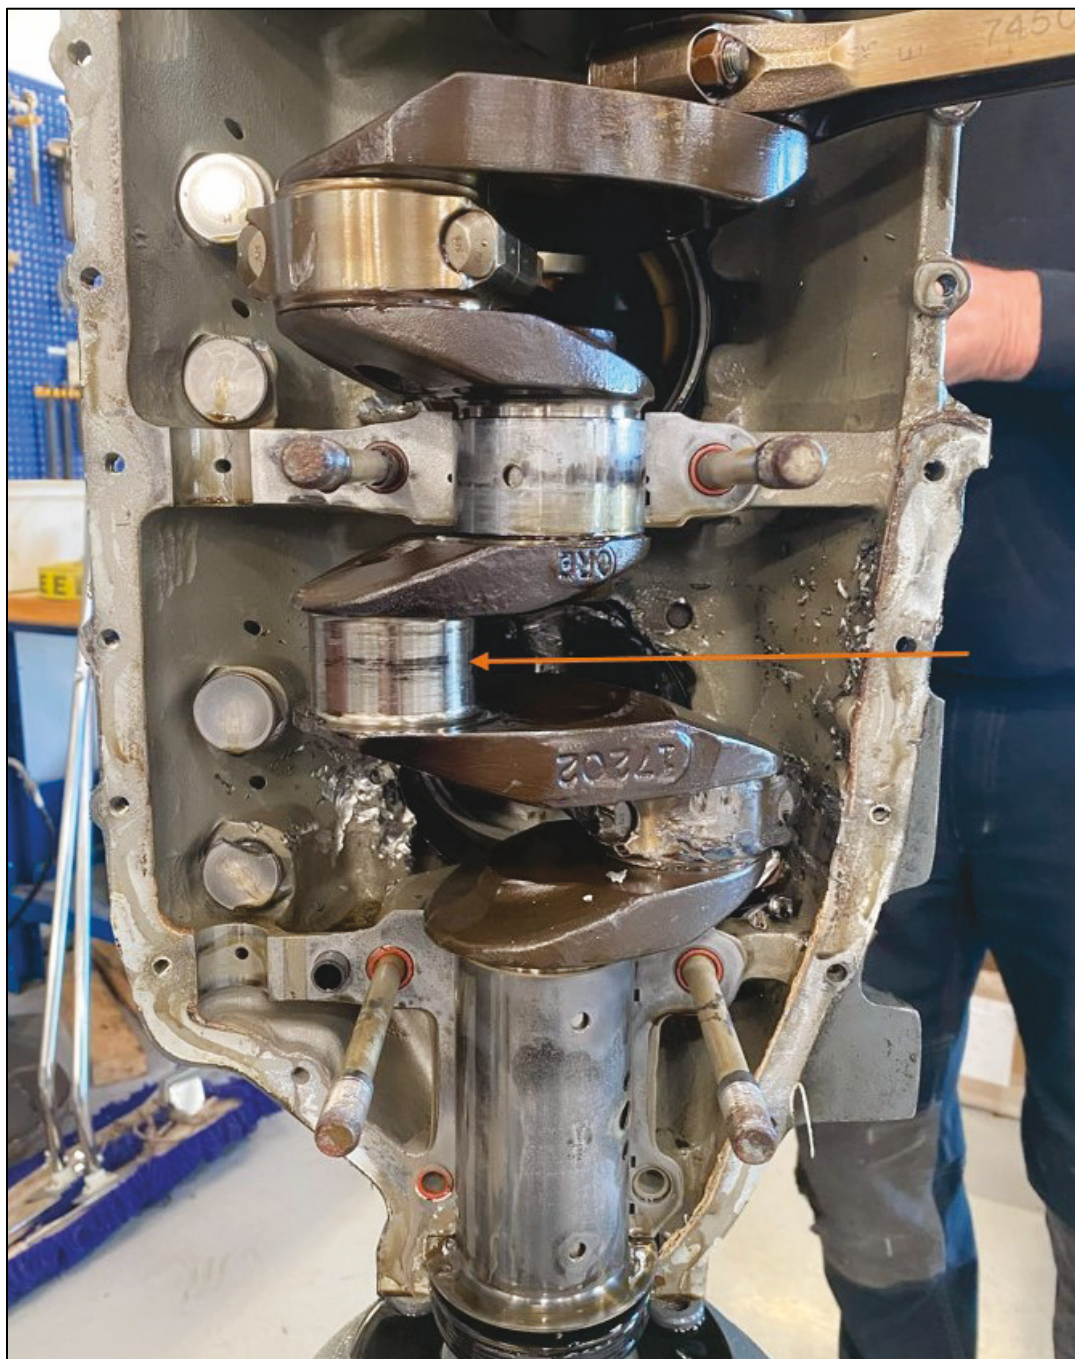
## BILAG 1

Plejlstangen ved cylinder nr. 2 var brudt ved krankhovedet og havde ikke forbindelse til krumtappen - se [bilag 1](#) og se [bilag 2](#).

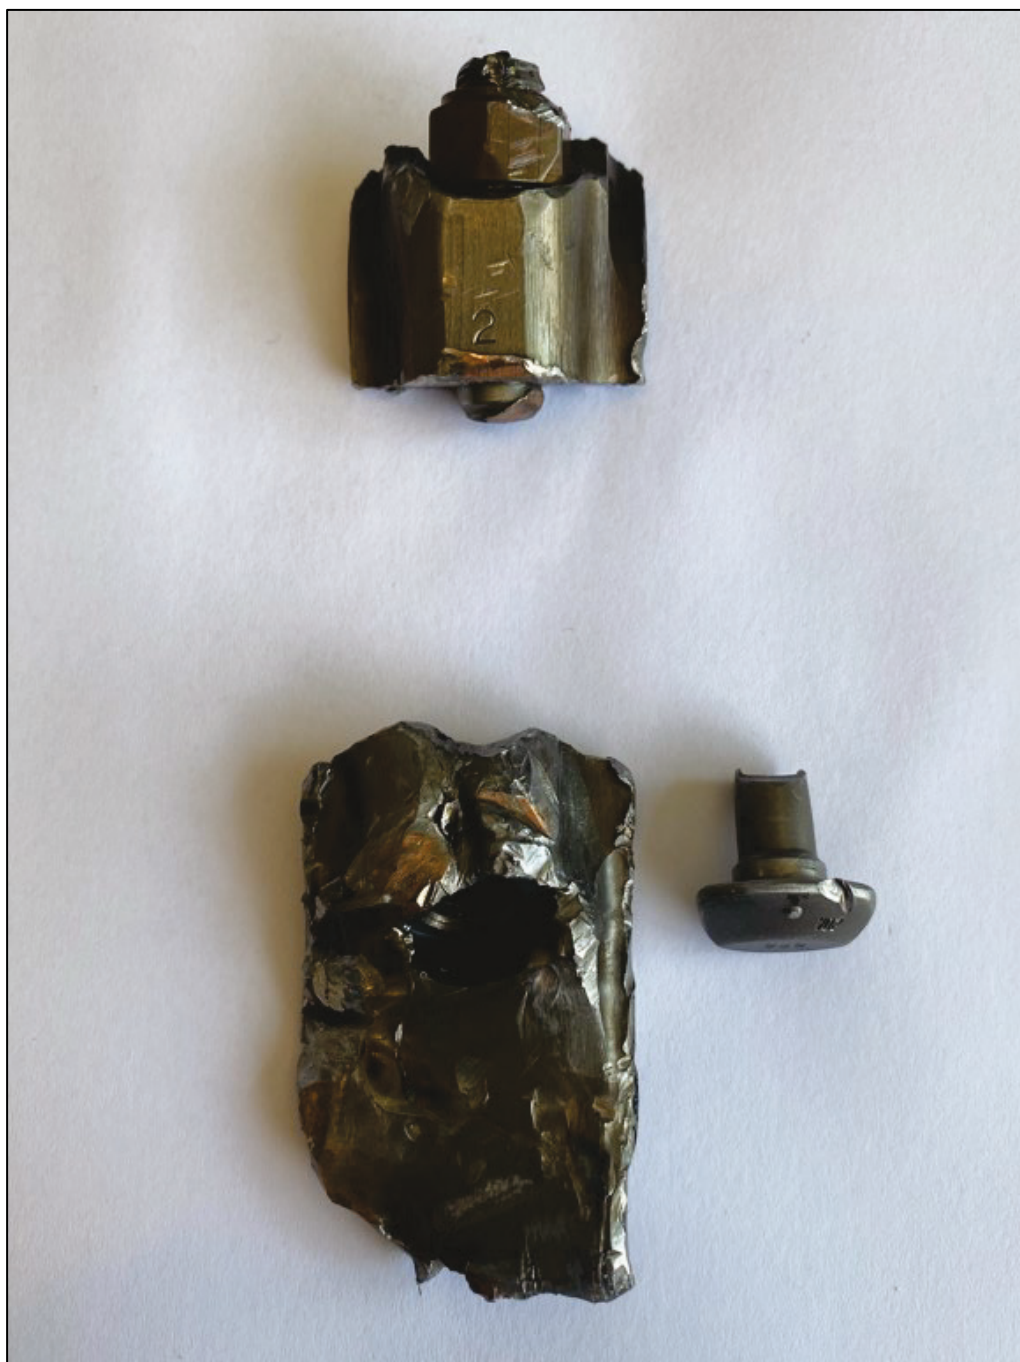
### BILAG 3

Større dele fra plejlstangsforbindelsen til krumtappen ved cylinder nr. 2, nemlig sæderne for bolthoveder og møtrikker blev fundet, da motorblokken blev åbnet. Den ene forbindelse bar præg af at bolten var blevet vredet ud. Delene var stærk deformeret.

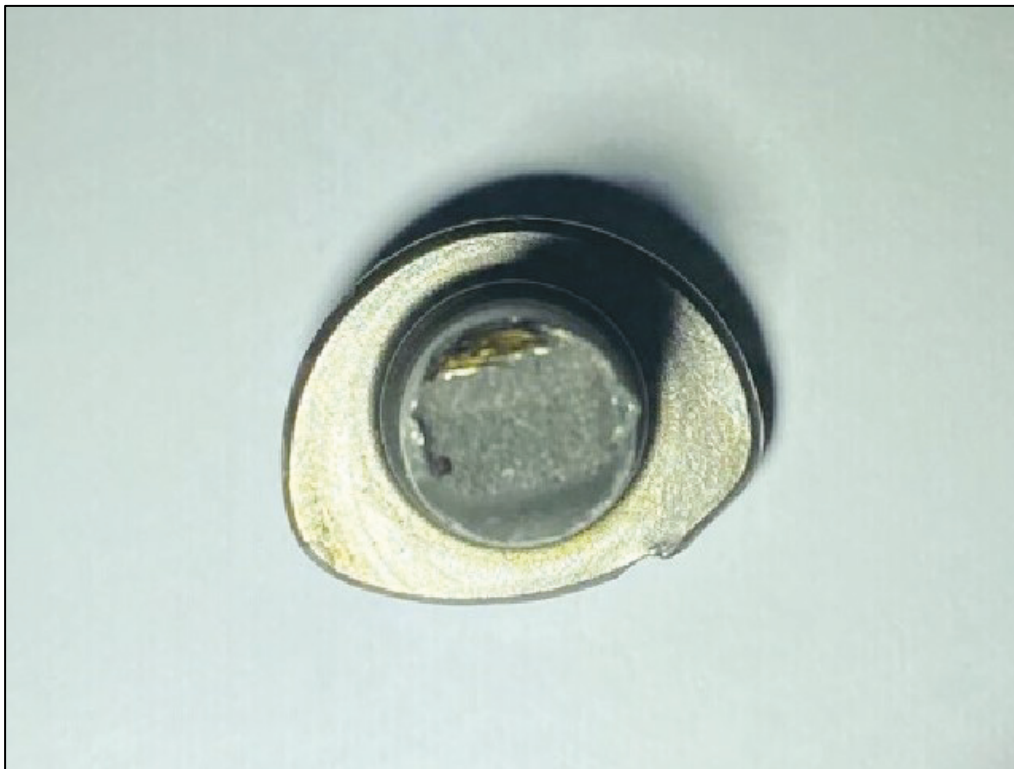
## BILAG 5

Dele, fra plejlstangsforbindelsen til krumtappen ved cylinder nr. 2, her i blandt de to befæstelsesbolte (plejlstangsbolte) blev fundet. Den ene plejlstangsbolt var bøjet (plastisk deformeret). Brudfladerne fra den anden plejlstangsbolt, som højst sandsynligt brød først, viste tegn på et udmattelsesbrud – se [bilag 5](#)

Havarikommissionen kan ikke med sikkerhed forklare, hvorfor plejlstangsbolten i cylinder nr. 2 brød.

Havarikommissionen finder det dog sandsynligt, at plejlstangsboltens alder og plejlstangsboltens høje akkumulerede belastningshistorik fik indflydelse på hændelsesforløbet
