# **Havarikommissionen**

## **Statement 2023-326**

**Havari med OY-NIL (Oldfield Baby Lakes) ved Herning (EKHG) d. 10-06-2023.**

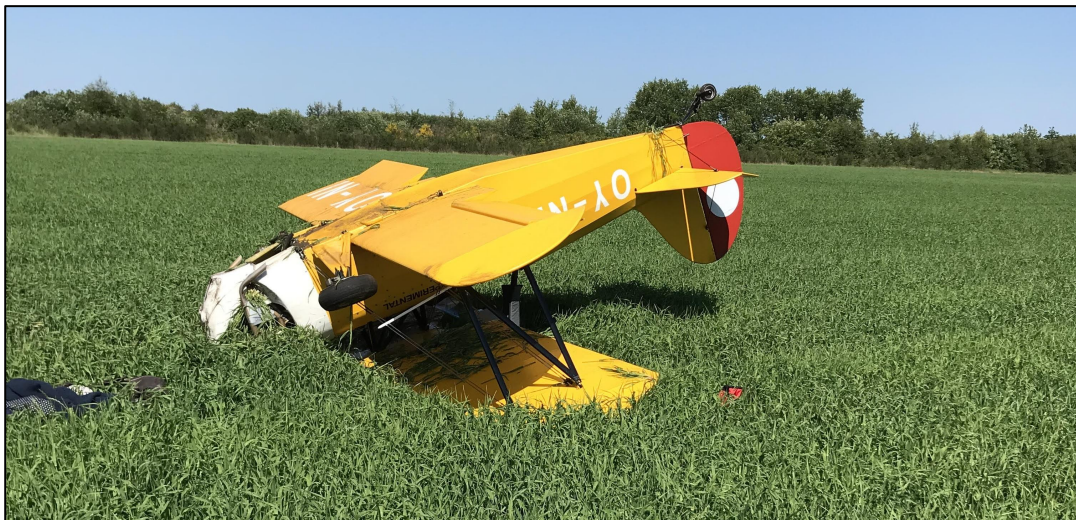
Under landingen satte piloten flyet hårdere end tilsigtet. Understellet kollapsede, og flyet tippede over propellen og endte på ryggen.

Flyets understel kollapsede, og der opstod væsentlige strukturelle skader på flyet.

Foto 1. Skader på flyet.

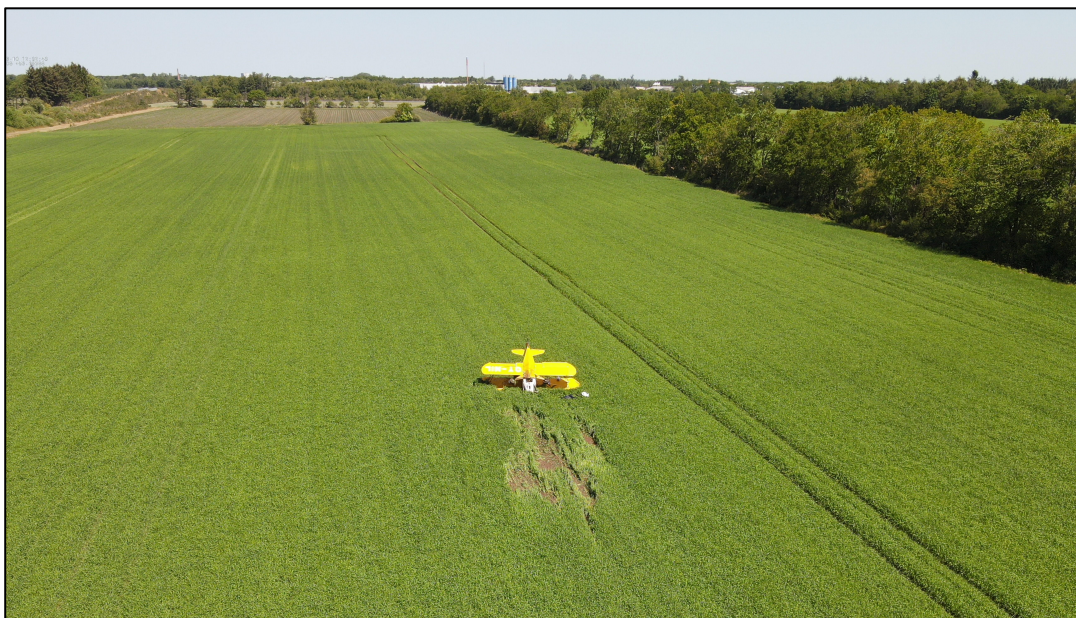
Der opstod skader på markens afgrøder.

Foto 2. Dronefoto af havaristed
