Accident Investigation Board Denmark

## Statement 2023-400

**Havari med OY-NVX (Schleicher ASK 23) på Hammer (EKHM) d. 30-07-2023.**

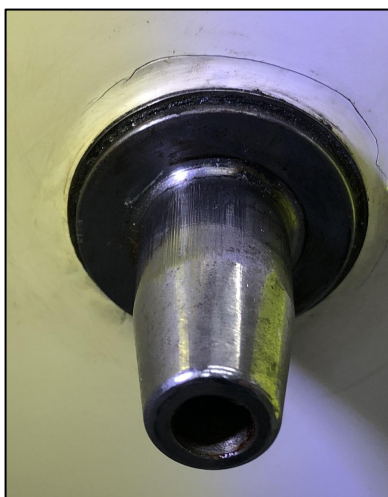
Foto 1.

Det var flyveelevens oplevelse, at svæveflyet under udfladningen tabte mere end tilsigtet flyvehastighed og sank igennem.

Svæveflyet landede hårdt på bane 28.

Den hårde landing medførte flere og større strukturelle skader på svæveflyet.

Foto 1 og foto 2 er eksempler på strukturelle skader. Strukturel skade omkring henholdsvis forreste (foto 1) og bageste styretap (foto 2) til montering af den højre vinge.
