# **REDEGØRELSE**

**Havari**

**03-06-2018**

**Textron Aviation Inc. LC41-550FG**

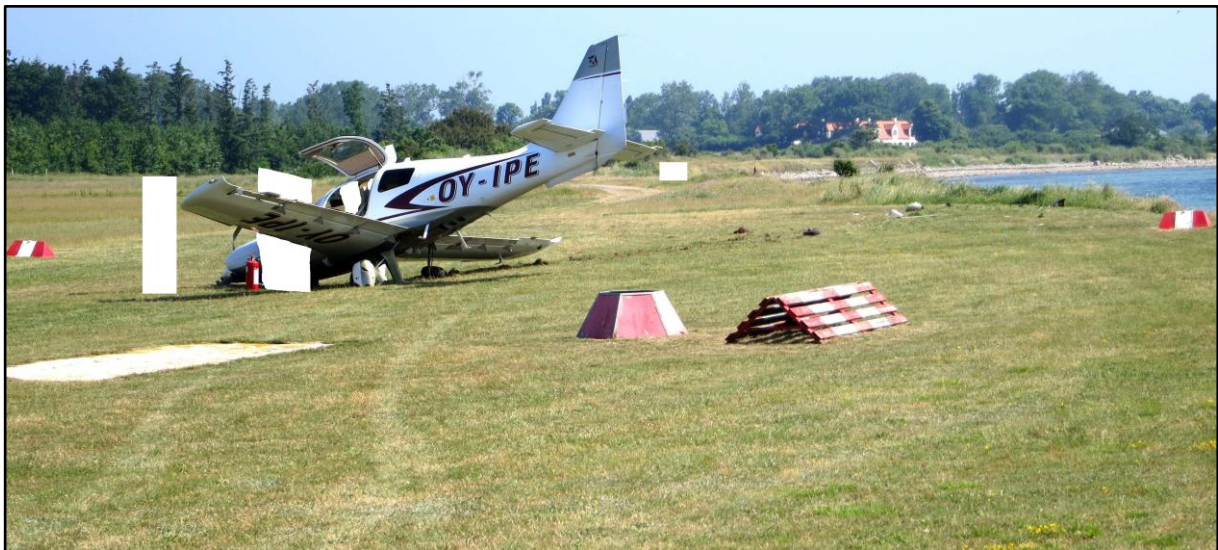
Der skete under hændelsesforløbet skade på flyets understel, motor, propel og undersiden af vingerne.

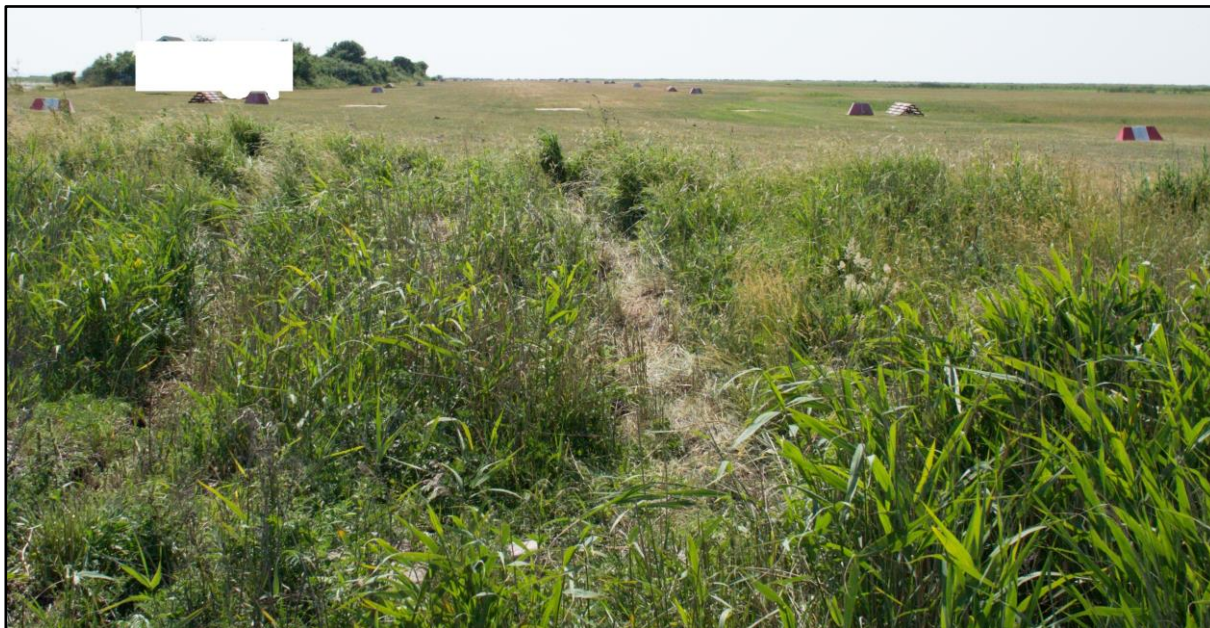
Der skete mindre skade på græsarealet i området før tærsklen til bane 24.

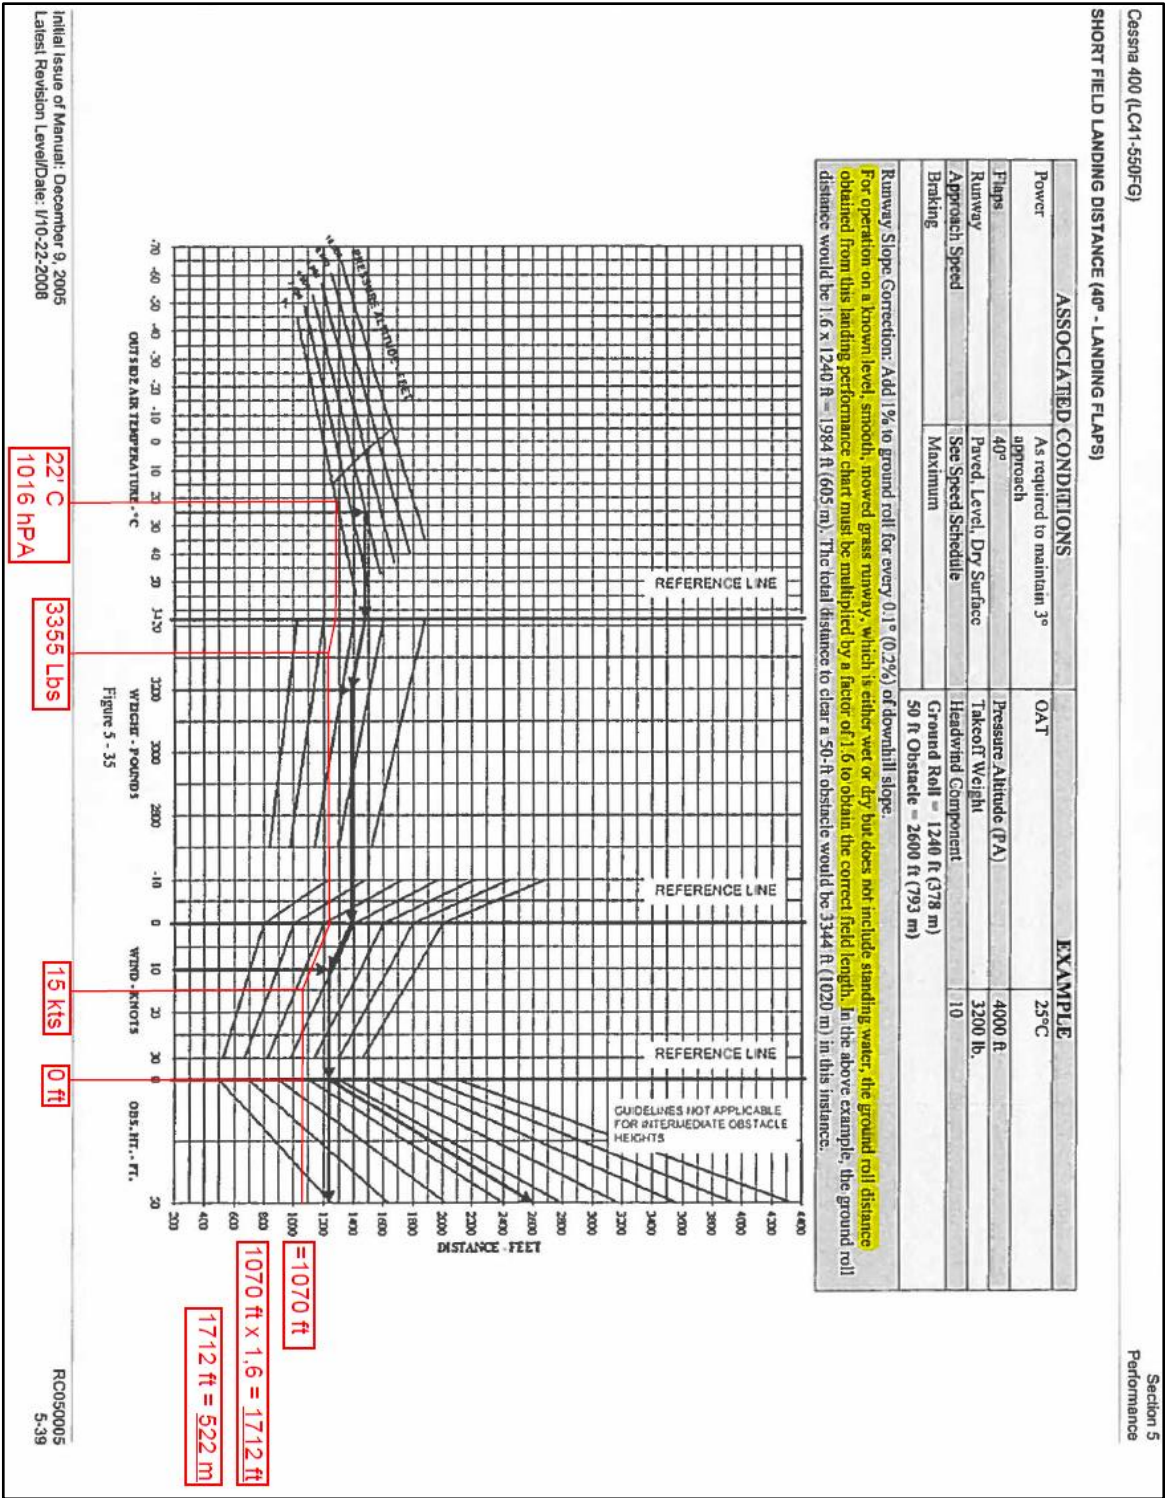
| Landingsafløbsdistance: | 522 m (beregnet af Havarikommissionen, ved brug af Pilot Operating Handbook (POH), på baggrund af oplysninger fra piloten), se <a href="#">bilag 2</a> . |

Flyets POH angav en tillægsfaktor på 1,6 (60%) ved græsbaneoperationer, uanset om der var tale om fugtigt eller tørt græs. Se [bilag 2](#).

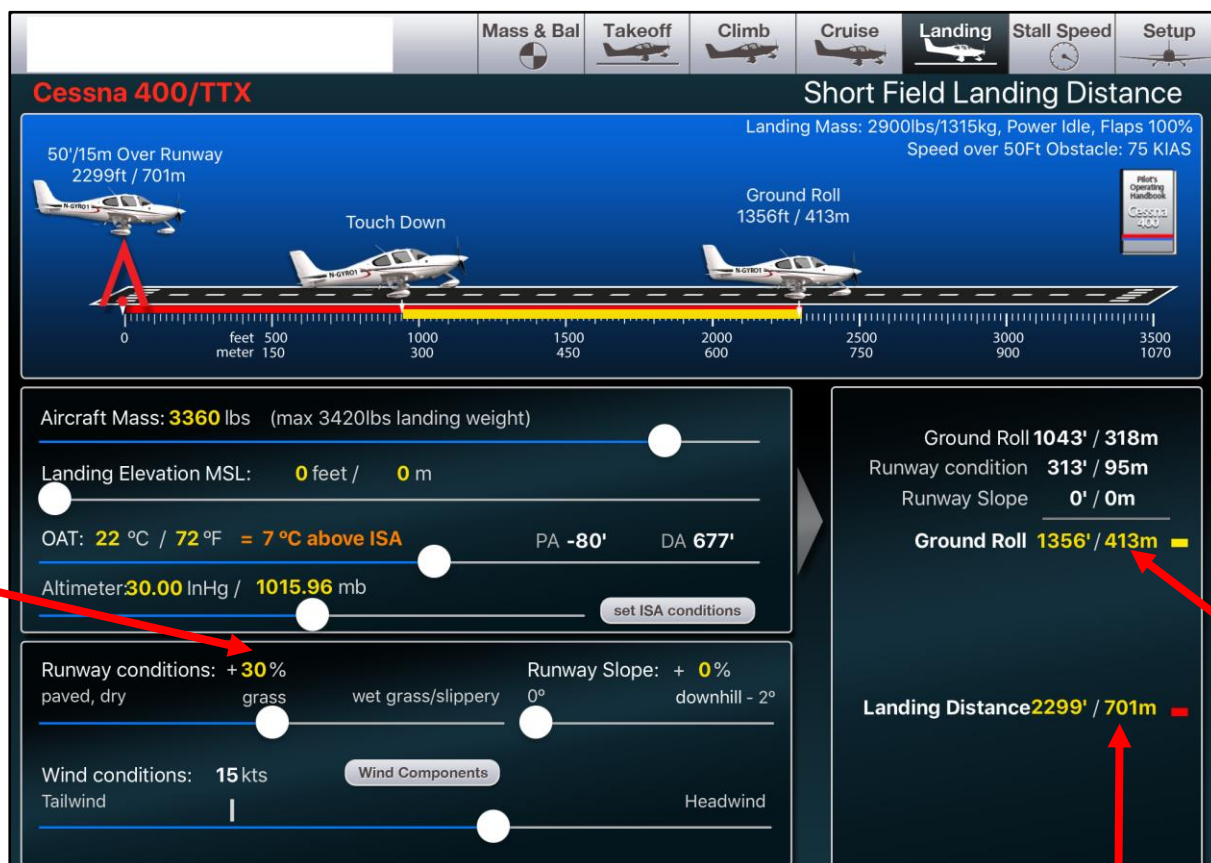
## BILAG 3

1. Programmet tillod en gradvis justering af *runway conditions*. Tillægsfaktoren for græs var i programmet angivet til 30%. Se [bilag 3](#).

2. I programmet ændrede den totale landingsdistance sig ikke ved et forlænget landingsafløb. Se [bilag 3](#) og [bilag 4](#).

Pilotens beregning af krævet landingsafløbsdistance ved brug af et softwareprogram til iPad gav på havaritidspunktet mulighed for at indsætte en lavere korrektionsfaktor for græsbaner (30% = 1,3), end den faktor der var beskrevet i flyets POH (60% = 1,6).

Dette resulterede i en beregnet kortere landingsafløbsdistance ved brug af iPad i forhold til brug af flyets POH og kan sandsynligvis have påvirket pilotens risikovurdering i retning af at gennemføre flyvningen, til trods for at operationen var marginal.

Udvikleren af softwareprogrammet til iPad er blevet gjort opmærksom på uoverensstemmelserne mellem softwareprogrammet og flyets POH og har efterfølgende udsendt en opdatering af programmet.
