**Havarikommissionen**

# **REDEGØRELSE**

**Alvorlig hændelse**

**CESSNA 182**

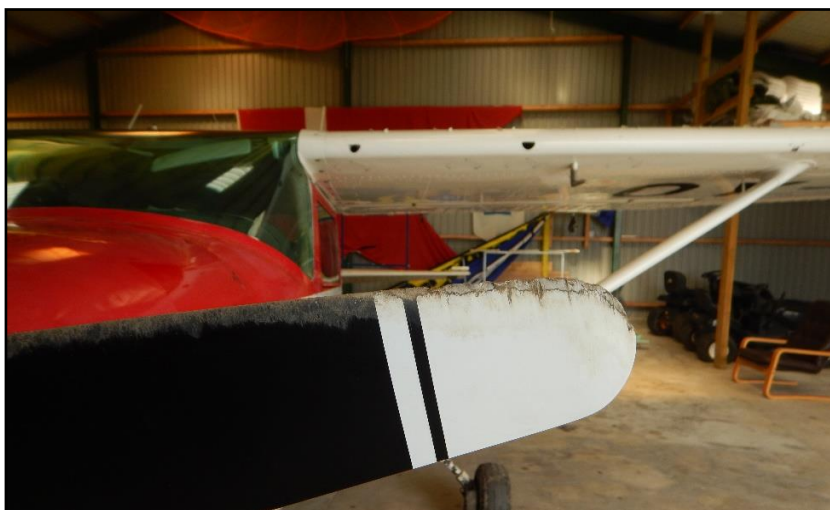
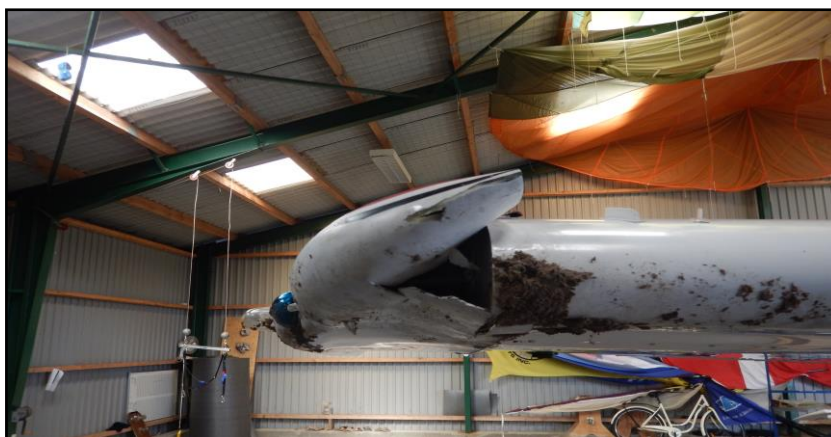
Der opstod mindre skader på propellen og højre vingetip.

Skaderne på propellen opstod som en følge af at flyet sank ned i den bløde markjord.

Skaderne på højre vingetip opstod som en følge af, at piloten forsøgte at dreje flyet mod venstre for derved at undgå at ende ude på den tilstødende mark.

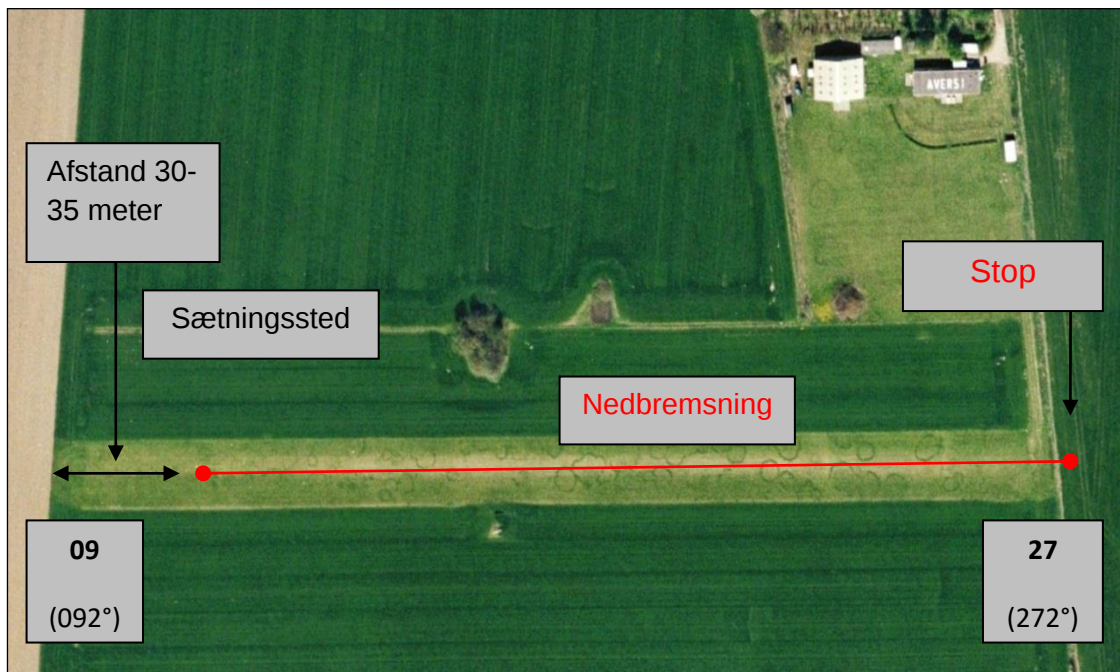
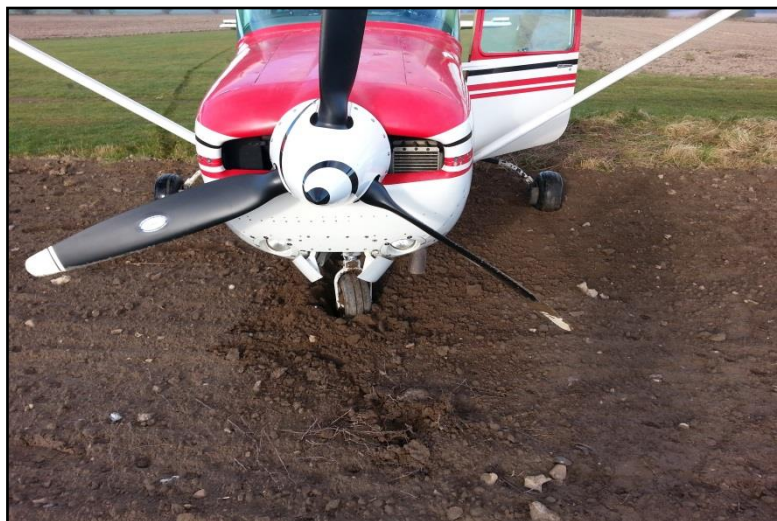
På billederne herunder er vist sætningsstedet, der var 30-35 meter fra banetærsklen på bane 09, nedbremsningsstrækningen og stedet på marken, hvor flyet blev bragt til standsning.

Der var endvidere spor i græsset efter højre hovedhjul, hvor sporet drejede i mod venstre.

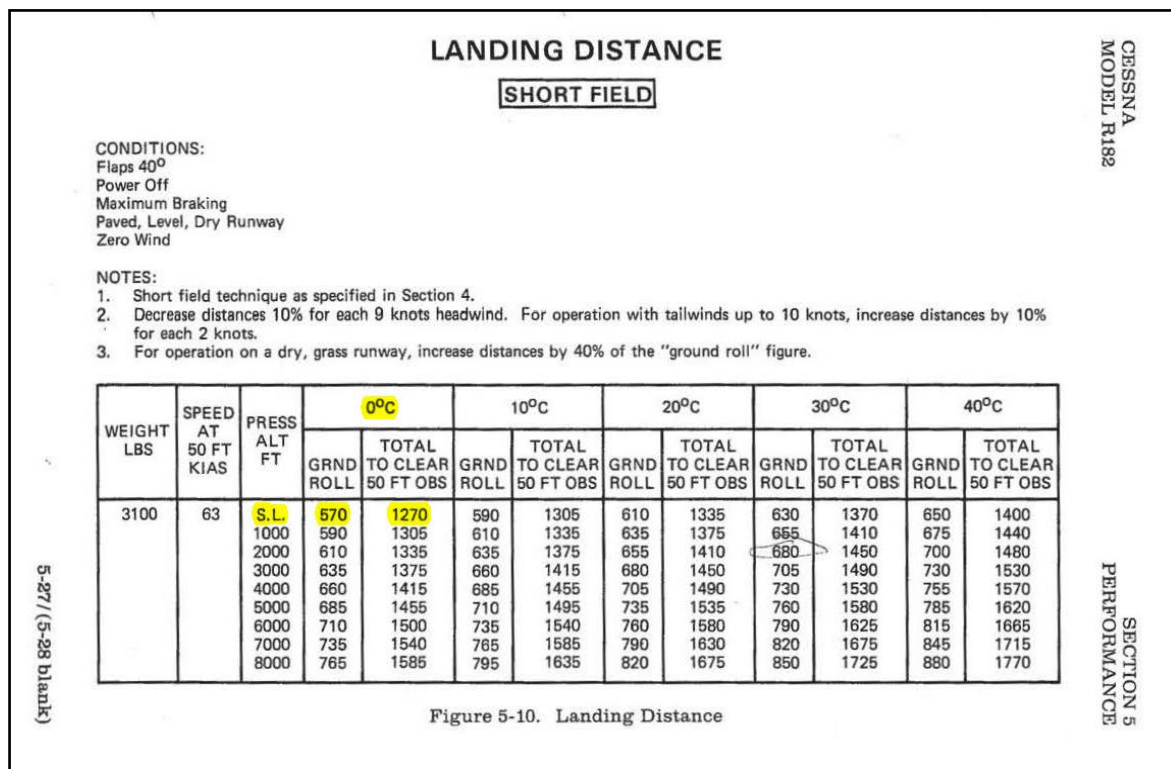
POH angiver et tillæg på 40 % på landingsrullet ”ground roll” i forbindelse med landing på en tør græsbane. Nedenstående billede er indsat fra POH.

Ovenstående værdier omhandlede udelukkende et procenttillæg tillagt landingsrullet "ground roll" afhængig af trykhøjde og temperatur.

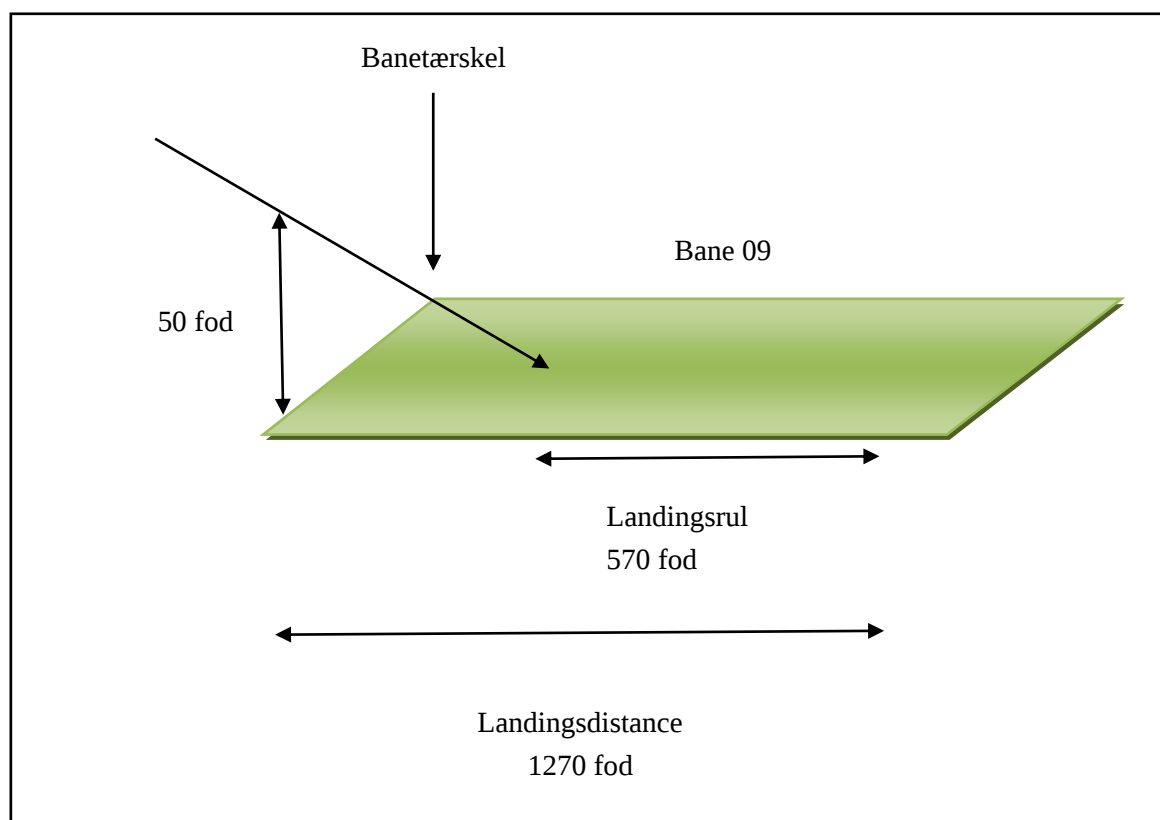
Tal indsat fra flyets POH

1270 fod x 1,6 = 2032 fod (landingsdistancen fra 50 fod med korrektion. (Total to clear 50 ft obstacle)).

2032 fod – 1270 fod = 762 fod (tillæg).

762 fod + 570 fod = 1332 fod / 406 meter (korrigeret landingsrul med tillægget fra AIC B 11/05 plus landingsrullet fra flyets POH).
