# **REDEGØRELSE**

**Havari**

**01-08-2017**

**GRUMMAN AA1 A**

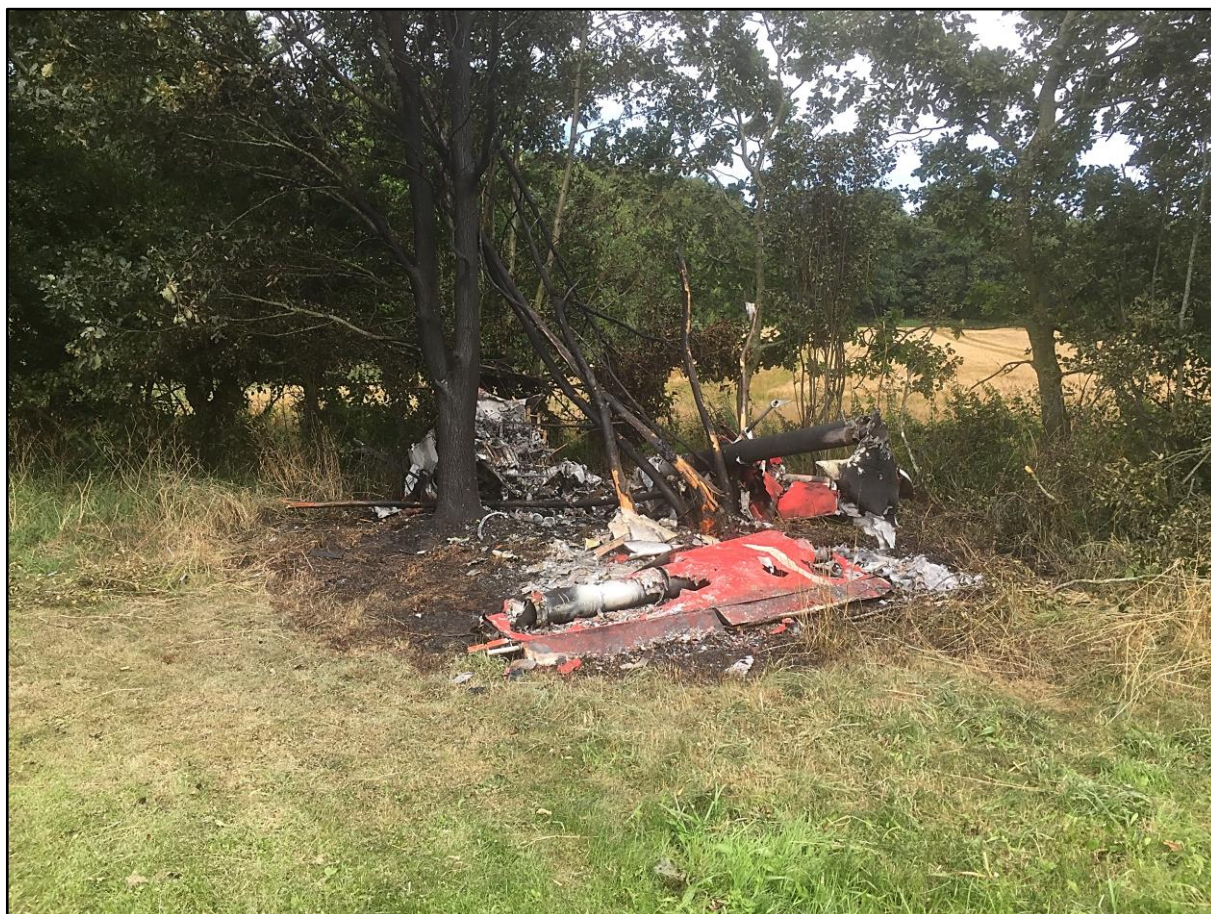
Flyet blev ødelagt ved havariet.

Som følge af branden gik al flyets tekniske og pilotens operationelle dokumentation tabt.

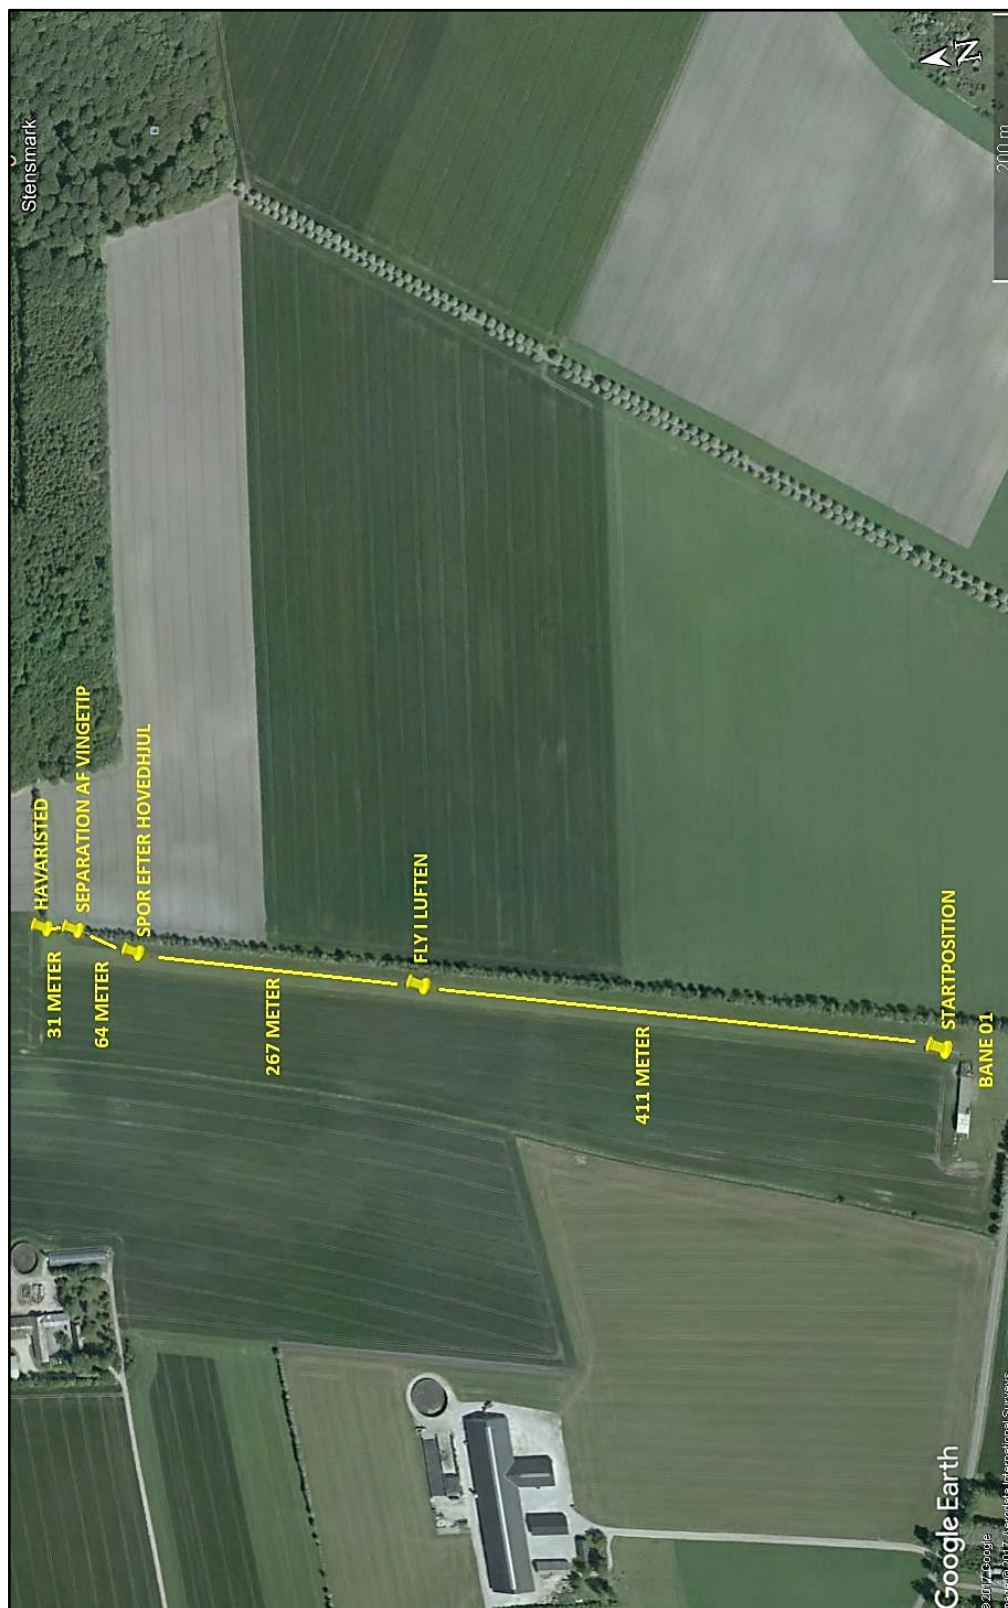
## BILAG 1

- Startløb fra startposition (før den forskudte tærskel til bane 01) til flyet kom i luften: Ca. 411 meter.
- Fra flyet kom i luften til de første spor af flyets hovedhjul: Ca. 267 meter.
- Fra de første spor af flyets hovedhjul til separation af flyets højre vingetip: Ca. 64 meter.
- Fra separation af flyets højre vingetip til havaristed: Ca. 31 meter.

Billedet i bilag 1 er ikke målfast.
