# Havarikommissionen

## Statement 2024-246

**Alvorlig hændelse med OY-BKK (Piper PA-28-140) på Kolding/Vamdrup (EKVD) d. 22-04-2024**

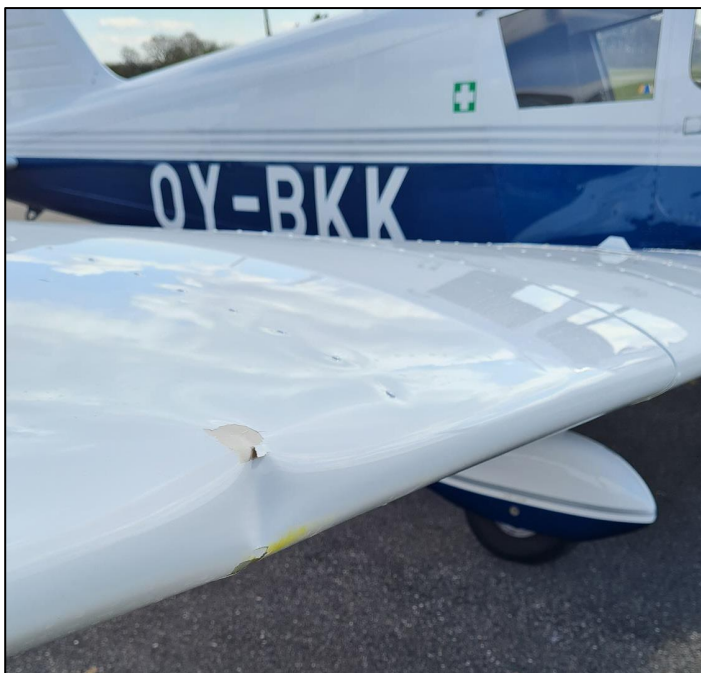
Flyet fortsatte mod højre under opbremsning, og den yderste del af højre vingeforkant ramte en hegnspæl af træ, der var placeret i skellet mellem sikkerhedszonen og en tilstødende mark.

Der skete skade på den højre vingeforkant.

Foto 1. Skaden på højre vingeforkant.

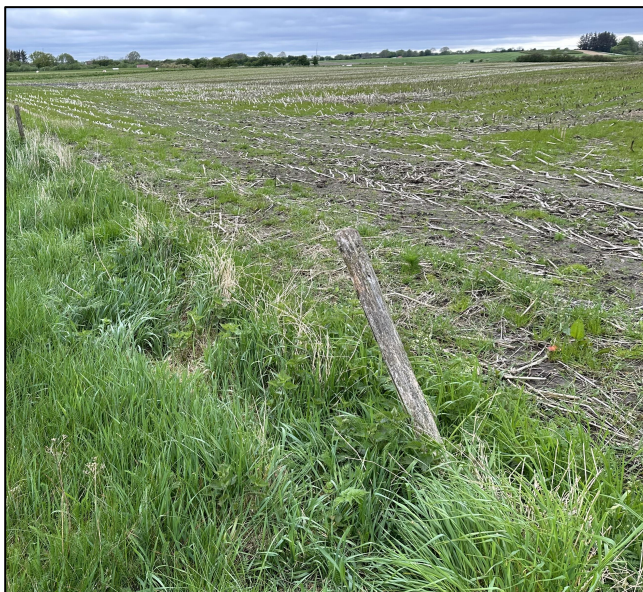
Hegnspælen væltede delvist under kollisionen med flyet.

Foto 2. Den delvist væltede hegnspæl.

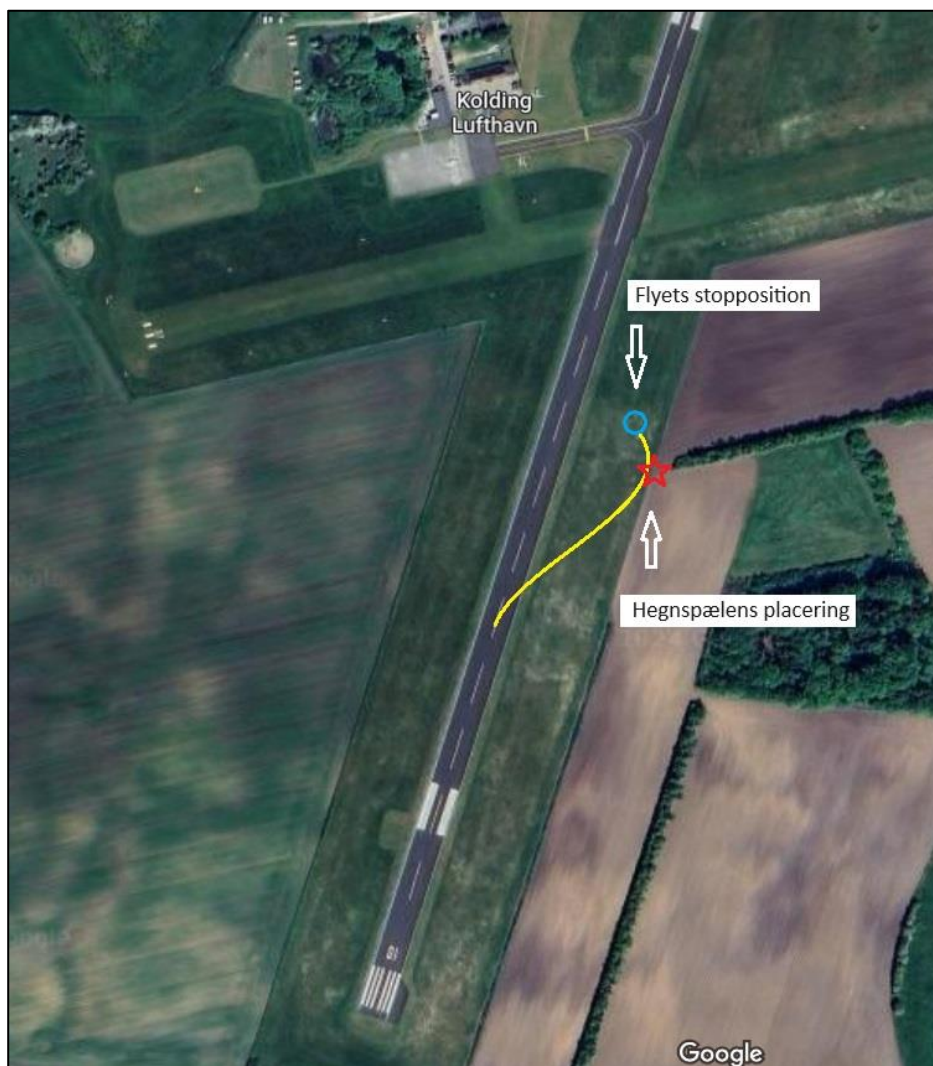
Spor i græsset indikerede, hvor flyet havde kørt.

Figur 1. Figuren viser et oversigtsbillede af Kolding/Vamdrup Lufthavn. Flyets afløb ud over baneafgrænsningen er markeret med en gul streg, hegnspælen er markeret med en rød stjerne og positionen hvor flyet stoppede er markeret med en blå cirkel. Afstanden fra banens centerlinje til den højre begrænsning af sikkerhedszonen, hvor hegnspælen var placeret, var 75 meter.
