**Havari**  
**med**  
**OY-CAG**  
**d. 6.3.2013**

| <b>HCLJ510-2013-187</b> | <b>Havari</b> | |
| Luftfartøj: | Partenavia P68 Observer | Registrering: OY-CAG |
| Sted: | Københavns Lufthavn, Roskilde (EKRK) | Dato og tid: 6.3.2013 kl. 16:27 UTC |

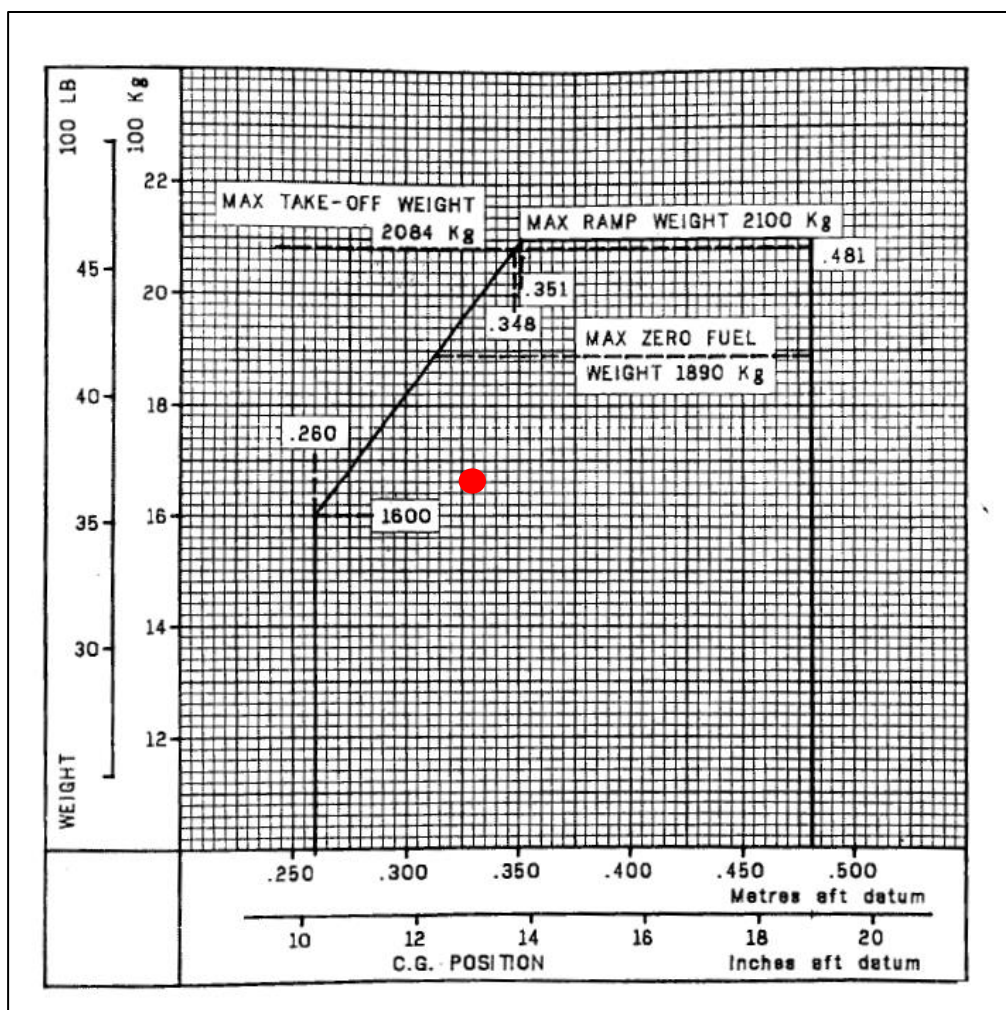
### 1.6.5.1 Masse- og balanceskema

● Flyets rekonstruerede tyngdepunkt på havaritidspunktet

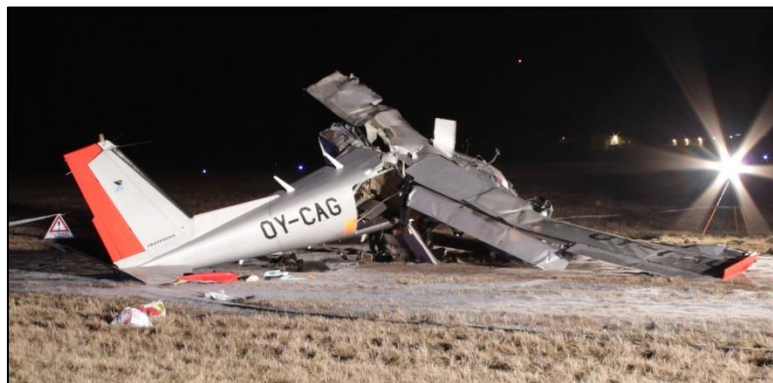
1.12.2.2 Flyet ramte jorden med en vinkel på ca. 60° (nose down). Venstre vinge ramte jorden først. Venstre brændstoftank brød op, og brændstoffet forstøvede eller brændte i forbindelse med nedslaget. Ved nedslaget havde flyet en magnetisk kurs på ca. 300°.

1.12.2.3 Skader på vinger og fuselage kombineret med nedslagsmærker på jorden viste, at flyet før havariet havde været udsat for en roterende bevægelse til venstre med en næsestilling markant under horisonten.

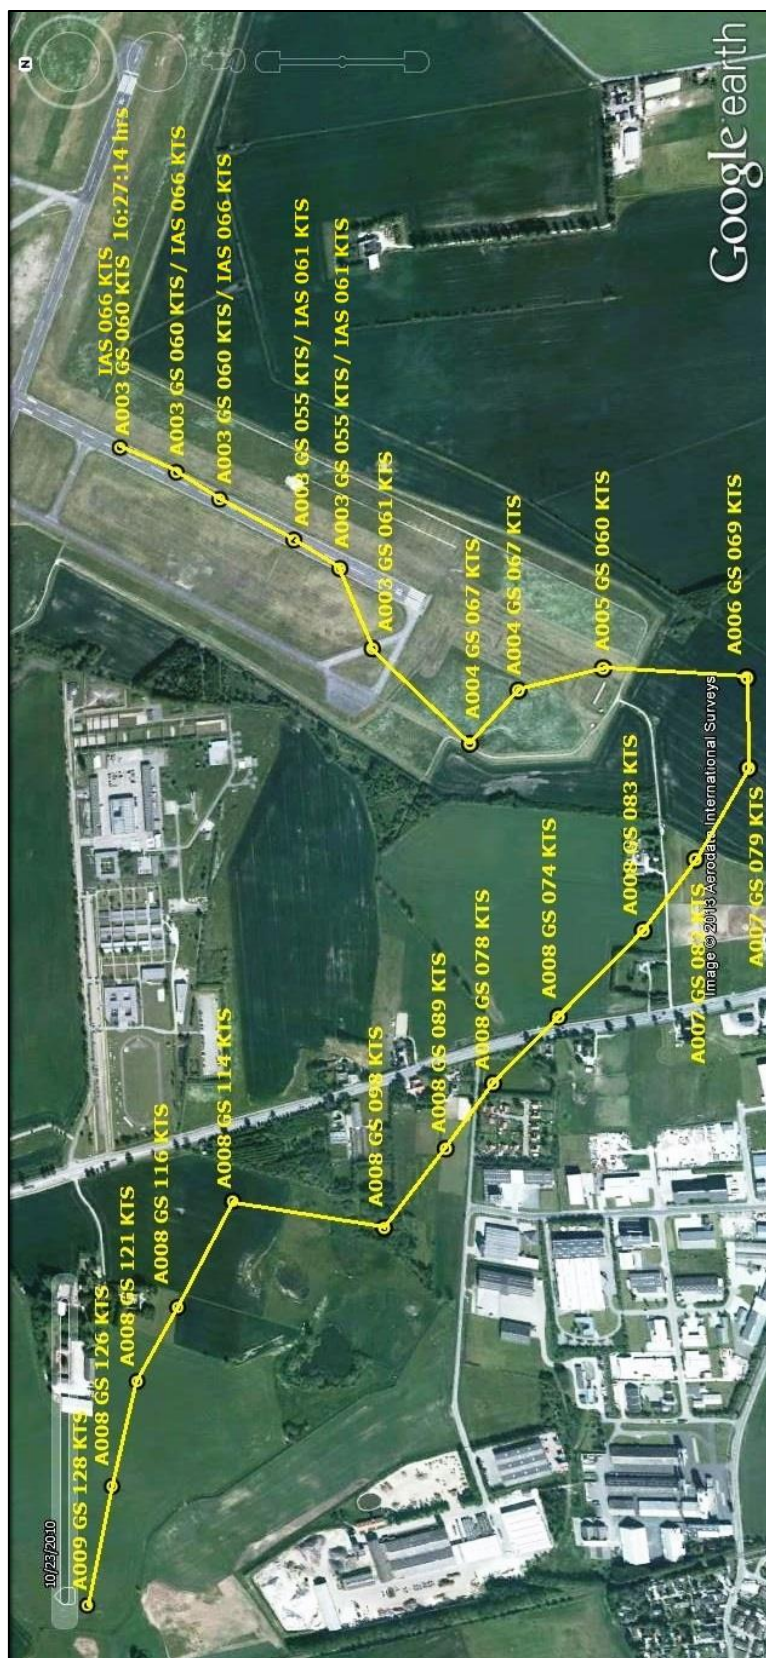
# Bilag 1 - Radarplot

Tårnflyvelederen observerede at OY-CAG i lav højde over bane 03 ( i jordefeffekten) og fortsat flyvende nærmede sig flyet (foran OY-CAG), der kørte på bane 03. Tårnflyvelederen gav kl. 16:27:13 piloten i OY-CAG instruktion om at lande.

[Se bilag 1](#) (sidste radaridentifikation - udvalgt af Havarikommissionen med baggrund i validitet - radarpræsenteredes kl. 16:27:14).

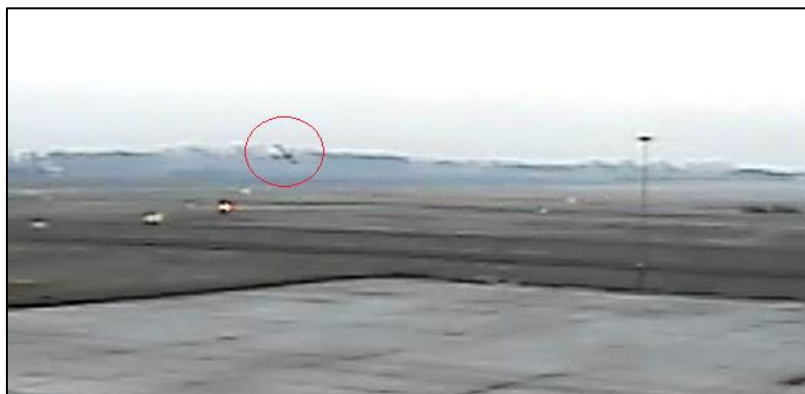
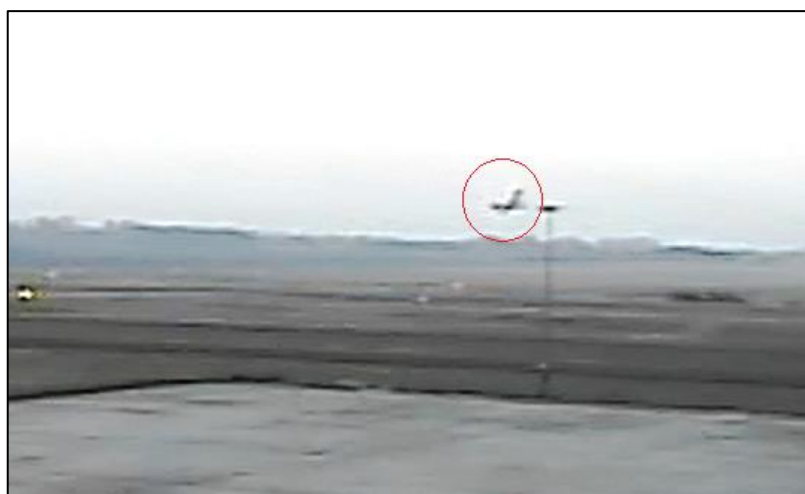
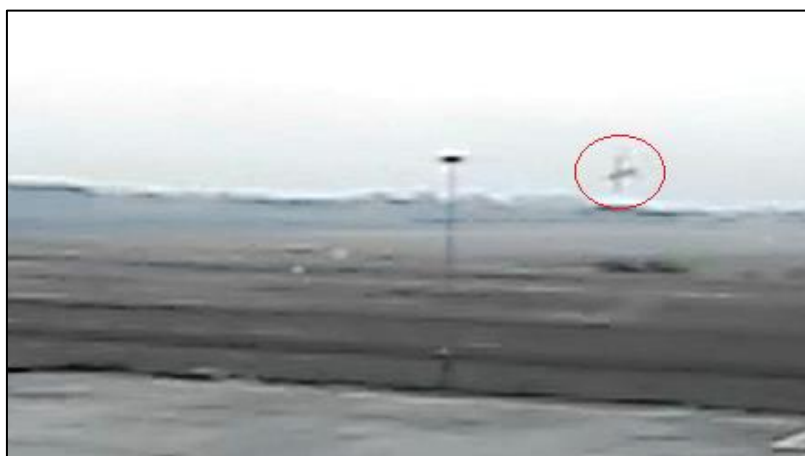
## Bilag 2 - Afbrudt landing

OY-CAG observeredes til i lav højde (ca. 50-80 fod) at udføre et krapt drej til venstre og flyve umiddelbart henover rullevej A. Under drejet (”low circle”) på en syd sydvestlig kurs og på vej ind mod bane 03 i fortsat lav højde observeredes flyets venstre vinge til at stalle, og flyet fortsatte over i et begyndende spind mod venstre.

Note. Video optaget fra nord mod syd i EKRK
