**Havarikommisionen**

# **REDEGØRELSE**

**6-5-2013**

**OY-CYR**

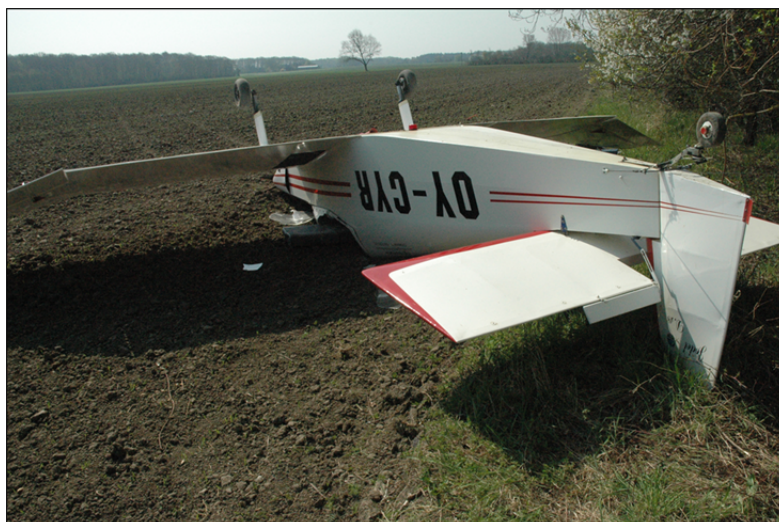
Flyet blev væsentligt beskadiget ved havariet.

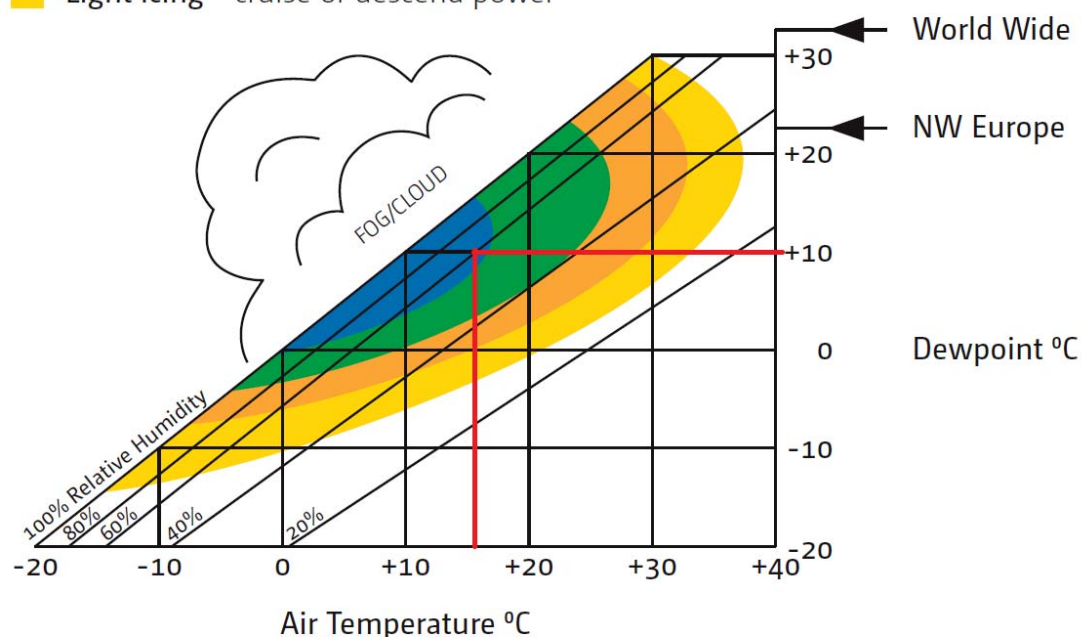
### Karburatorisning:

- Serious icing - any power
- Moderate icing - cruise power  
■ Serious icing - descend power
- Serious icing - descend power
- Light icing - cruise or descend power

Med baggrund i de angivne vejrforhold har risikoen for alvorlig karburatorisning (any power) været til stede.

Pilotens oplevelse af ujævn motorgang, vibrationer og tab af ydeevne er sammenfaldende med kendte fænomener, der kan indtræffe i forbindelse med alvorlig karburatorisning.

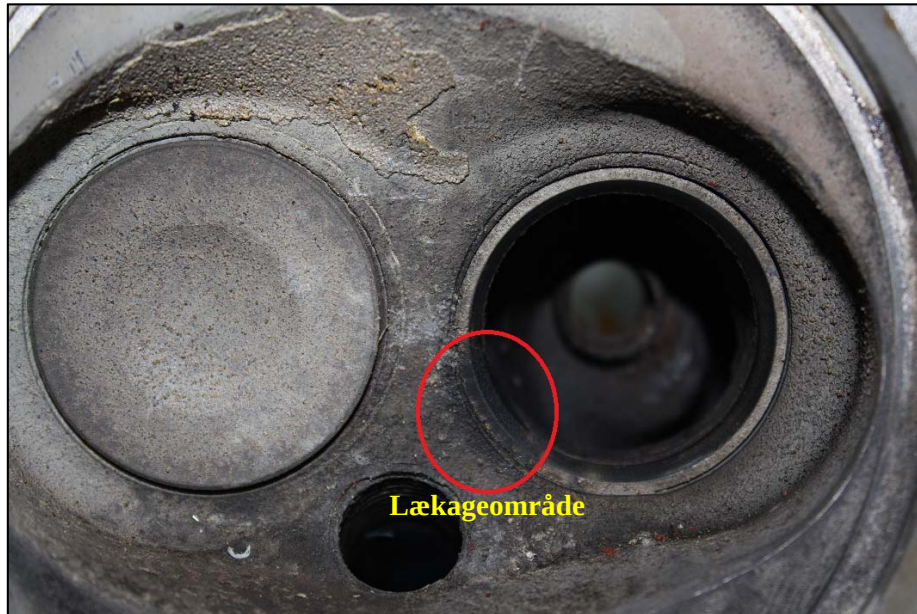
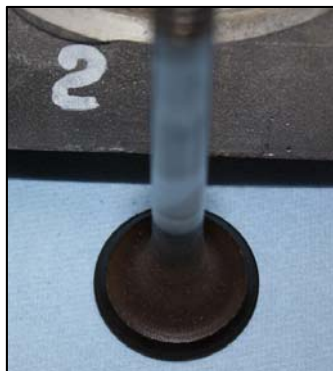
Cylinder nummer 2 og tilhørende udstødningsventil:

- Der konstateredes ingen synlige skader på topstykkerne
- Der konstateredes ingen synlige skader på stødstænger vippestøj
- Der konstateredes ingen synlige skader på indsugningsventiler
- Der konstateredes ingen synlige skader på udstødningsventiler
- Der konstateredes synlige lækager ved udstødningsventilernes sæder i topstykket for cylinder nummer 2 og cylinder nummer 4.

Cylinderlækagetestværdierne for cylinder nummer 2 og nummer 4 lå uden for motorfabrikantens angivne begrænsninger, hvilket var forårsaget af lækage ved udstødningsventilerne.
