## HAVARI

HCLJ sagsnummer: HCLJ510-2013-237  
UTC dato: 05-08-2013  
UTC tid: 15:14  
Begivenhed: Accident  
Sted: Københavns Lufthavn, Roskilde (EKRK)  
Personskade: None

Registrering: OY-BJF  
Flytype: OTHER (Reims Aviation F 150 M)  
Flyveregler: VFR  
Operationstype: General Aviation Flight Training/Instructional Dual  
Flyvefase: Landing  
Flykategori: Fixed wing Airplane  
Sidste afgangssted: Denmark EKRK (RKE): København/Roskilde  
Planlagt landingssted: Denmark EKRK (RKE): København/Roskilde  
Skade på fly: Substantial

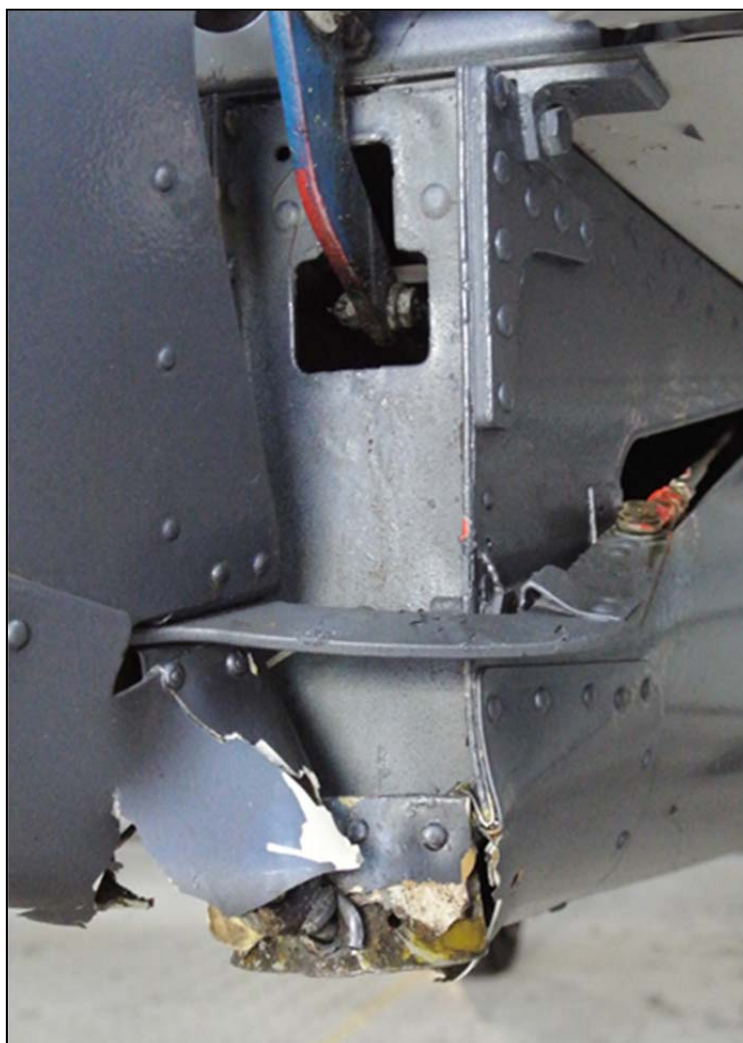
Halesektionen kom i kontakt med landingsbanen.

Der opstod strukturel skade på flyets halesektion.
