| <b>HCLJ510-2013-180</b> | <b>Lufttrafikhændelse</b> |
| Sted: | 66 NM W VOR VES (116.600 MHz) |
| Dato/Tidspunkt (UTC): | 06-01-2013 / Kl. 14:59 |
| Klassifikation: | B) Safety not assured |

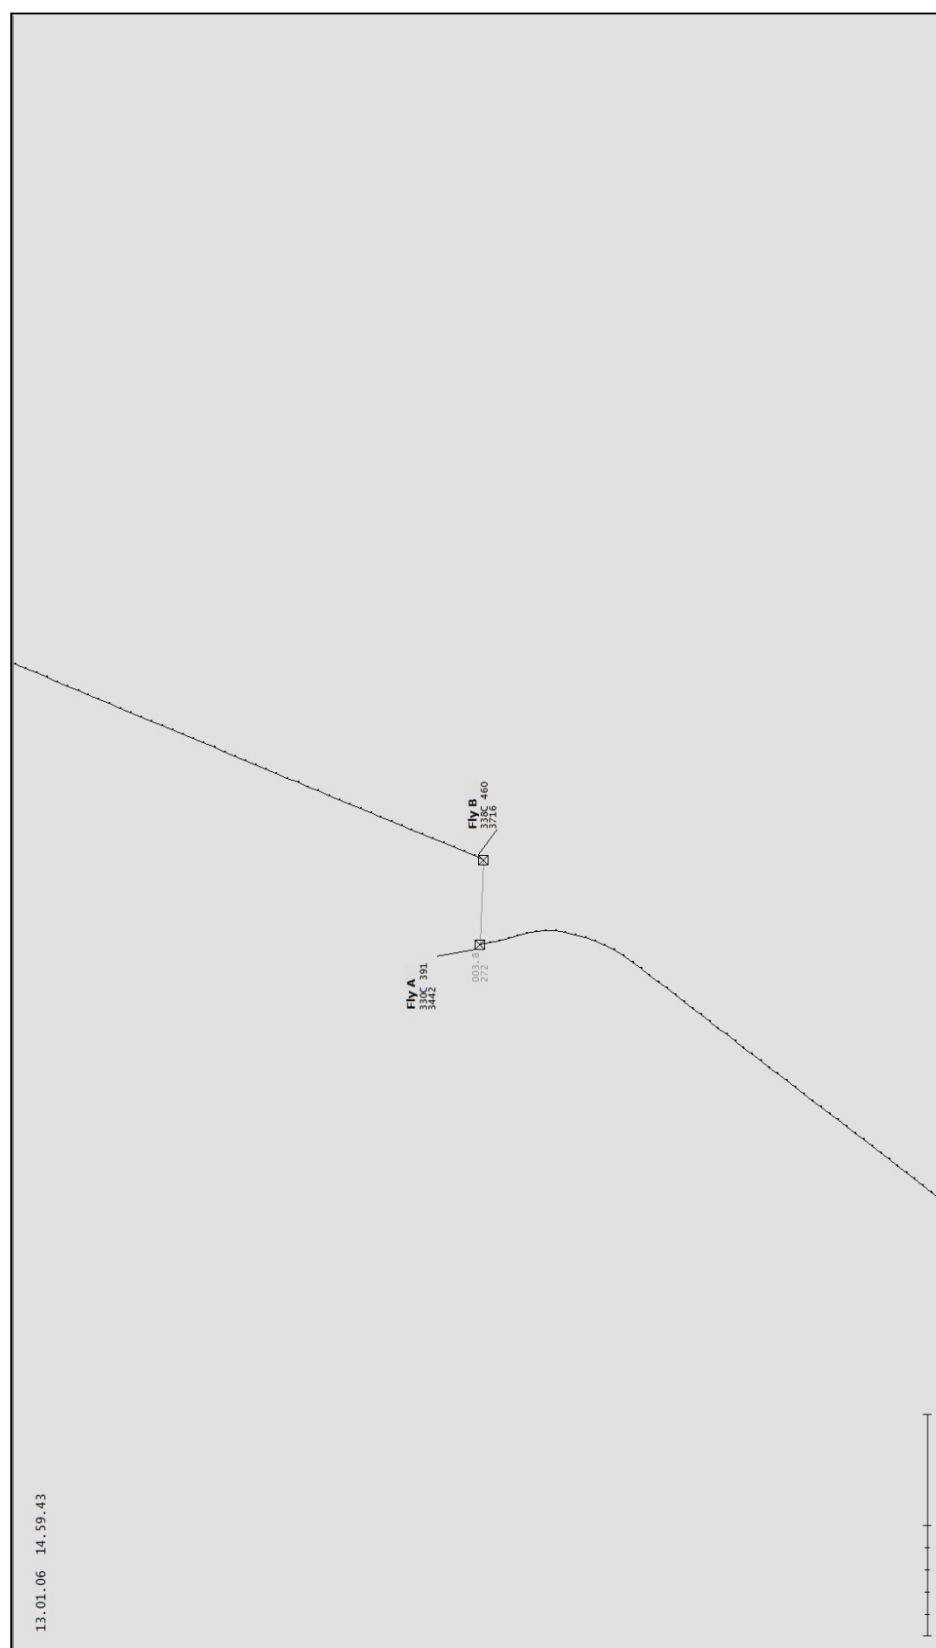
Den mindste horisontale og vertikale separation radarpræsenteredes til at være 3,8 nm og 800 fod. Se bilag 1.

Der opstod en underskridelse af gældende radaradskillelsesminima (5 nm / 1000 fod).
