## LUFTTRAFIKHÆNDELSE

HCLJ sagsnummer: HCLJ510-2013-195  
UTC dato: 04-04-2013  
UTC tid: 13:37  
Begivenhed: Major incident  
Sted: EKRK  
Klassifikation: B) Safety not assured

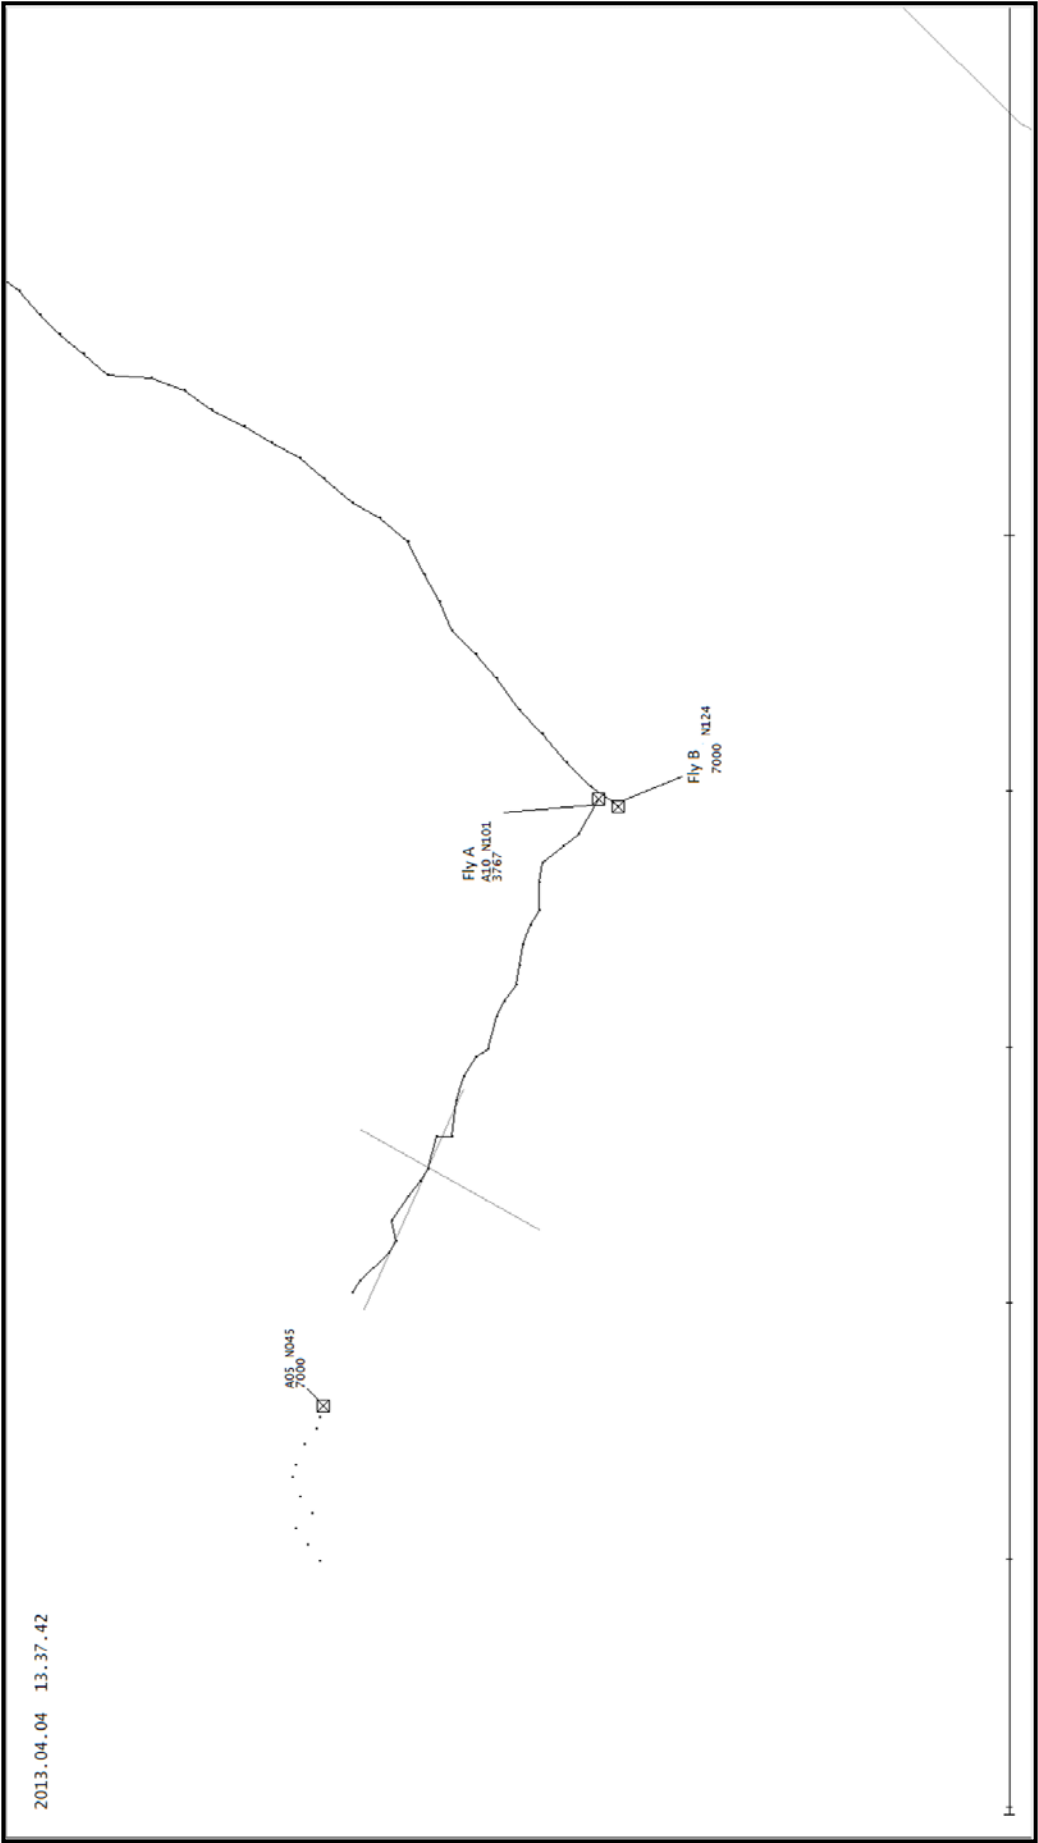
Se Bilag 1.

Flyveinstruktøren i fly A observerede imidlertid at fly B krydsede foran fly A og overtog kontrollen med flyet fra flyveeleven. Flyveinstruktøren drejede fly A til venstre og fløj bagom fly B.

Årsagen til hændelsen var at fly B etablerede sig på en højre i stedet for en venstre medvind til bane 11.
