**REDEGØRELSE**

| <b>HCLJ510-2013-196</b> | <b>Hændelse</b> | |
| Luftfartøj: | Bell 212 | Registrering: OY-HUC |
| Sted: | Julianehåb, Grønland | Dato og tid 23.3.2013 kl. 11:38 UTC |

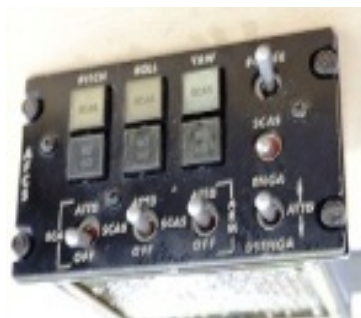
AFCS Kontrol Boks

Efter hændelsen blev AFCS kontrolboksen demonteret fra helikopteren. Ved adskillelsen af AFCS kontrol boxen hos operatøren afdækkes at dele af printkortet i kontrolboksen var misfarvet omkring nogle lodninger. Misfavningen indikerede, at printkortet havde været udsat for høj temperatur, som kunne tilskrives en mindre kortslutning.

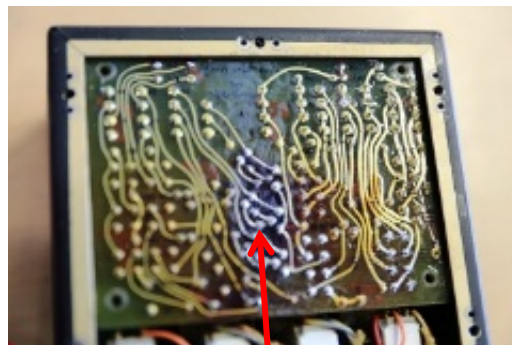
Kortslutning i printkort

Det er Havarikommissionens vurdering, at mindre kortslutninger i printkort fra komponenter, der har været ca. fyre år i operation, kan forventes at opstå, men dog stadig er sjældne.
