## LUFTTRAFIKHÆNDELSE

HCLJ sagsnummer: HCLJ510-2013-207  
UTC dato: 08-05-2013  
UTC tid: 12:27  
Begivenhed: Major incident  
Sted: Over nordøstlige del af Lolland  
Klassifikation: B) Sikkerhed ikke tilsikret

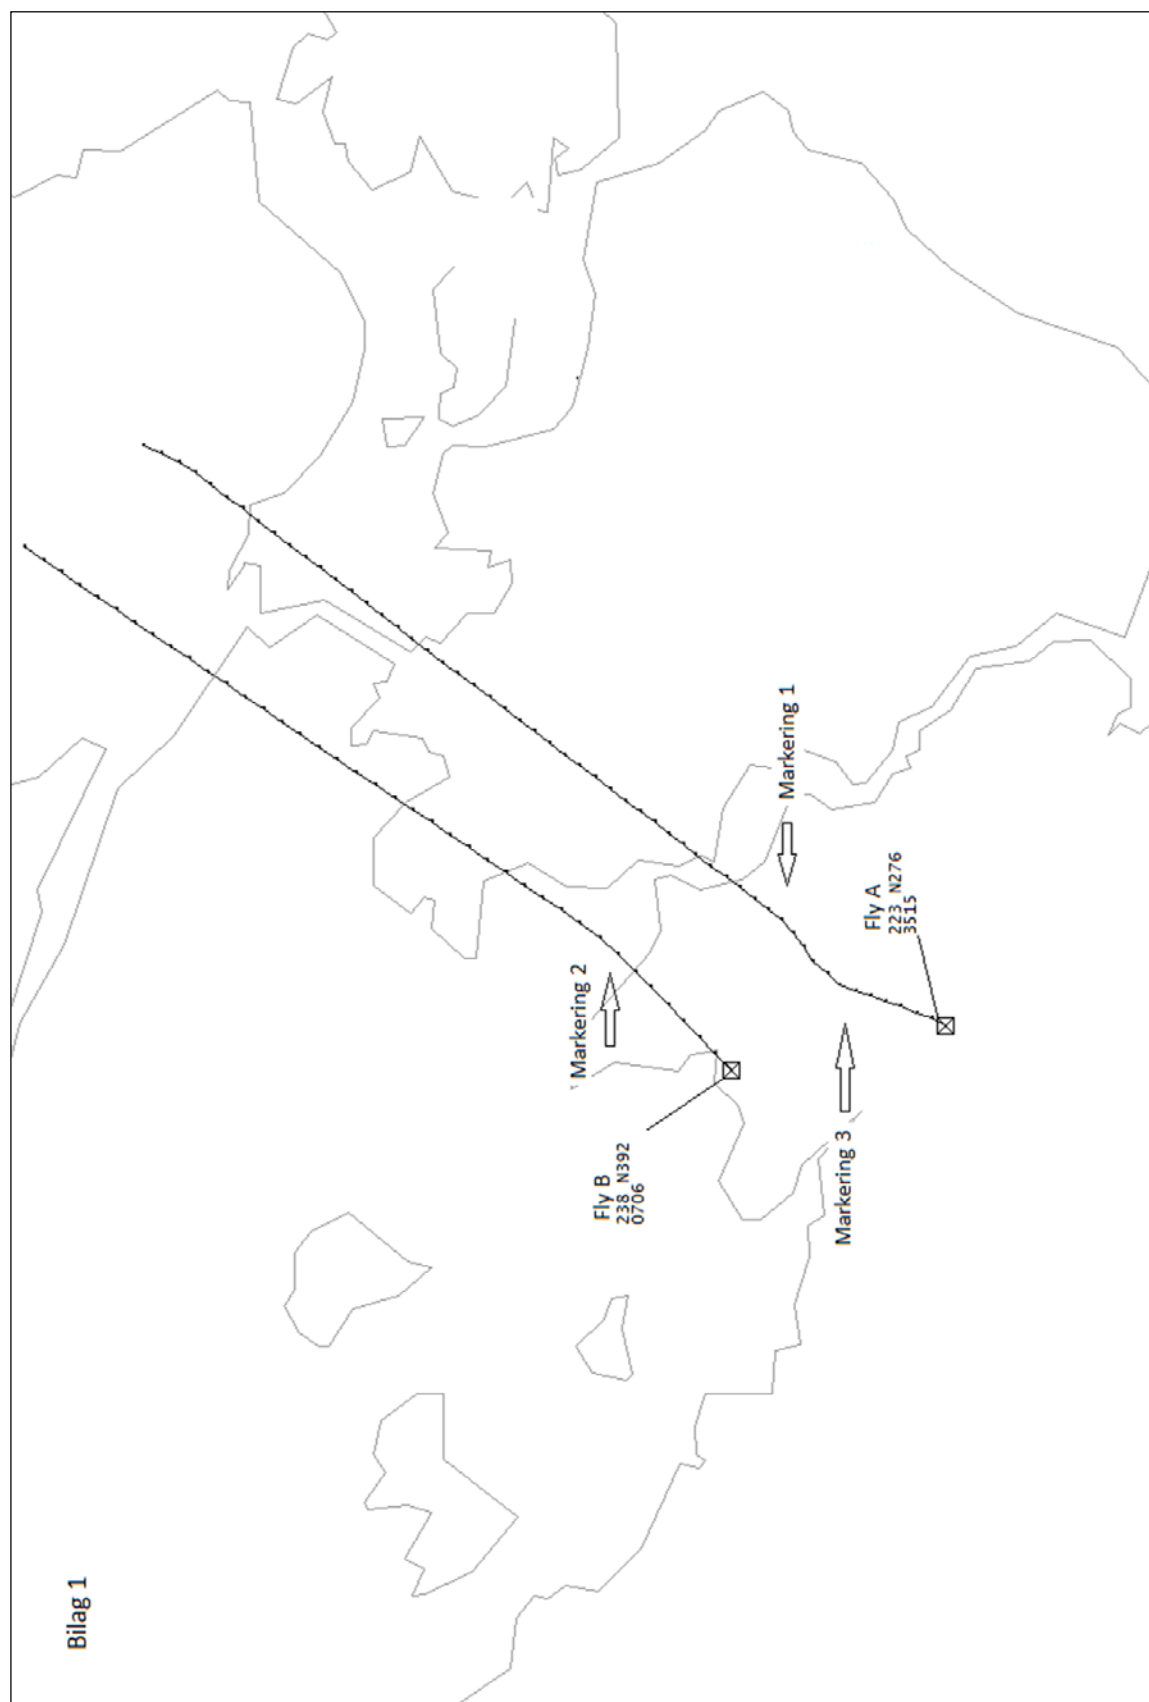
| Tid<br>tt:mm:ss | Situation – kort beskrivelse af instruktioner og manøvrer<br>etc. | Separation | |
|---|---|---|---|
| | <p>Ifølge radar præsentation foretog fly A et drej til højre.</p> <p>Fly A og B fløj derefter på skærende kurser.</p> <p>Se Bilag 1 "Markering 1".</p> | | |
| | <p>Ifølge radar præsentation foretog fly B et drej til højre.</p> <p>Fly A og B fløj efterfølgende stadig på skærende kurser.</p> <p>Se Bilag 1 "Markering 2".</p> | | |

| Tid<br>tt:mm:ss | Situation – kort beskrivelse af instruktioner og manøvrer<br>etc. | Separation | |
|---|---|---|---|
| | Ifølge radar præsentation foretog fly A et drej til venstre.<br><br>Fly A og B fløj derefter på divergerende kurser.<br><br>Se Bilag 1 ”Markering 3”. | | |

Fly A's drej til højre jf. Bilag 1 ”Markering 1” vurderes at have haft indflydelse på hændelsesforløbet, der medførte en underskridelse af radaradskillelsesminima (5 nm / 1000 fod).

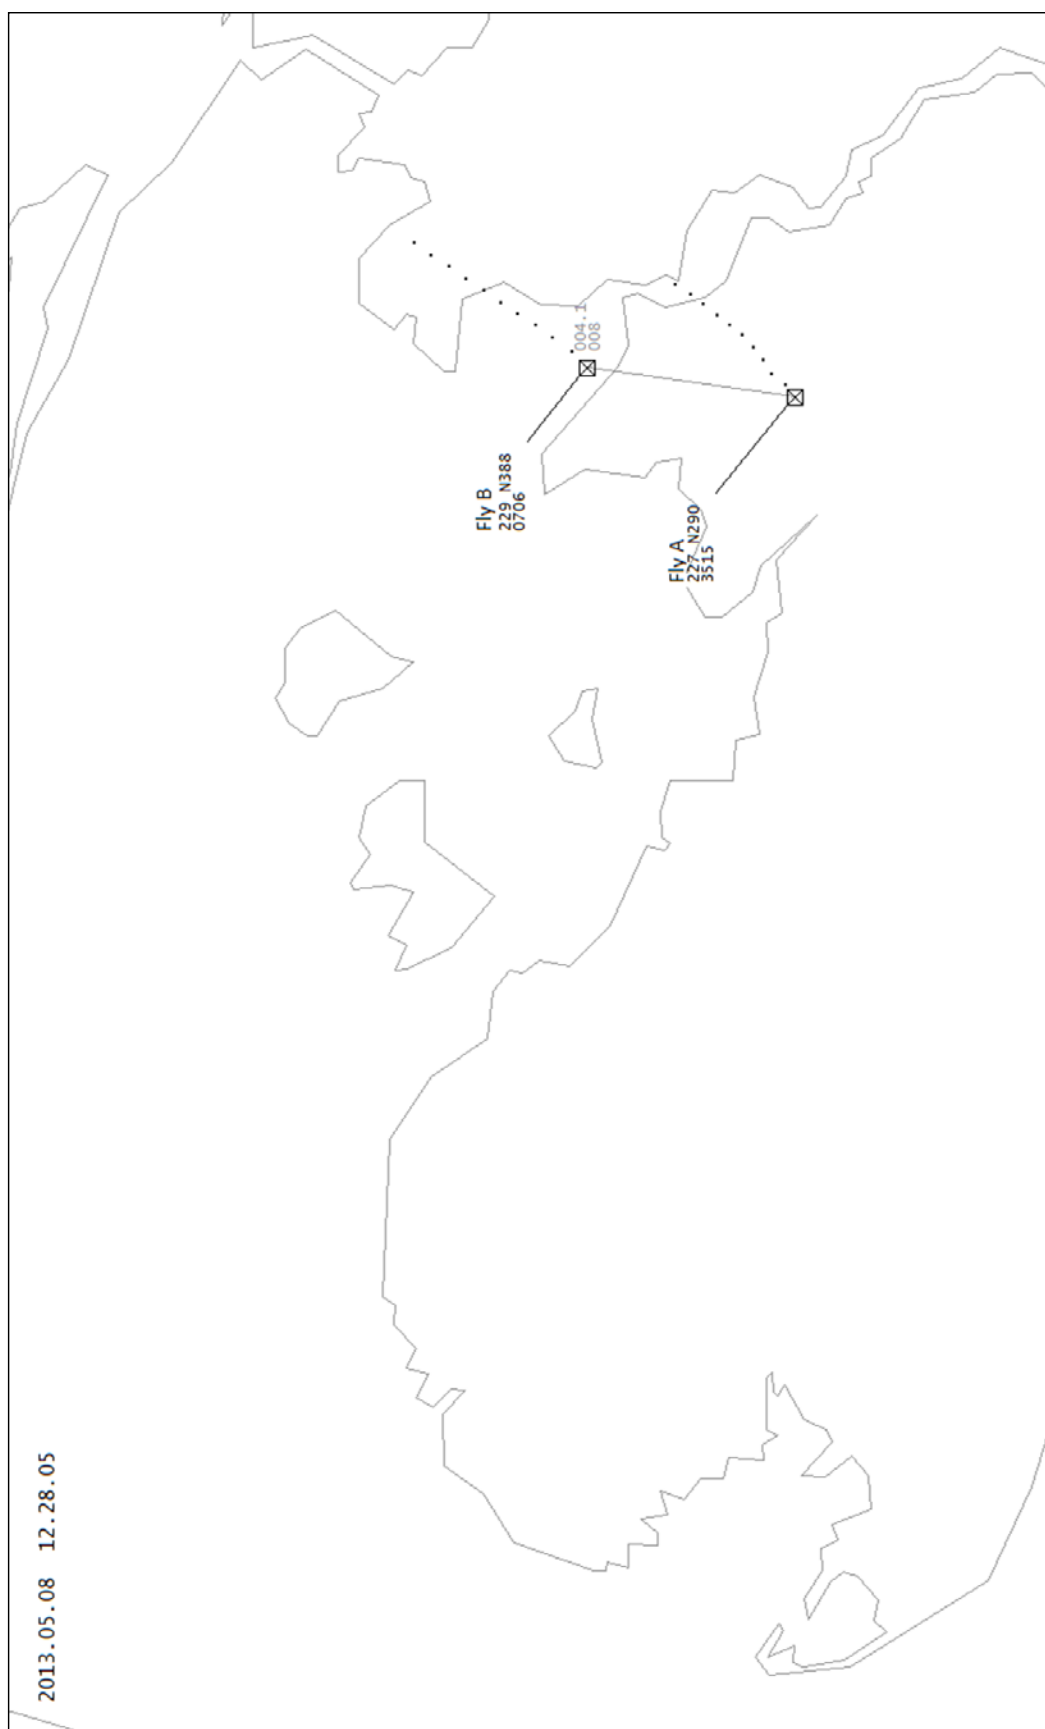
| Tid<br>tt:mm:ss | Situation – kort beskrivelse af instruktioner og manøvrer<br>etc. | Separation | |
|---|---|---|---|
| 12:28:05 | Mindste horisontale og vertikale separation mellem fly A og B radarpræsenteredes.<br><br>Se Bilag 2. | 4,1 | 200 |
