# Havarikommisjonen

Accident Investigation Board Denmark

## Redegørelse 2023-422

**Aarhus Letbane, personpåkørsel ved Tueager d. 17-08-2023**

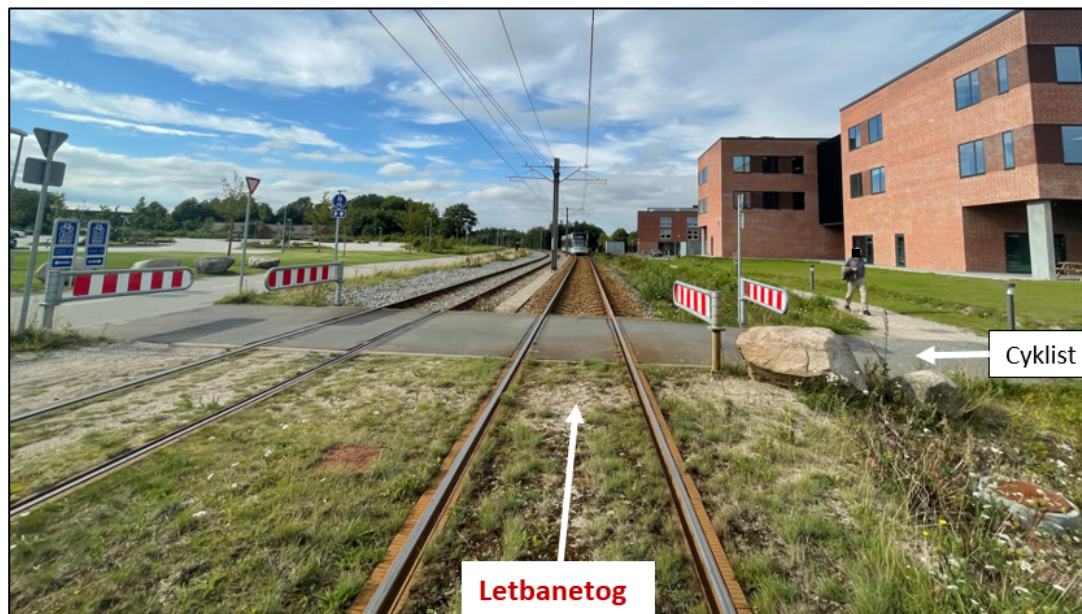
Figur 1. Ulykkessted ved overgang med forskydningsbomme. Kilde: AAL, med påtegninger af Havarikommissionen.

På strækningen før og efter ulykkesstedet kørte letbanen i "særligt tracé" (se bilag 8.1) langs med en "supercykelsti" (se figur 1). Et særligt tracé defineredes som: en strækning, der lå parallelt med eller inden for kørebanearealer og er adskilt fra biltrafikken (AAL, Trafikale Sikkerheds Forskrifter (TSF) (se bilag 8.2). Der var ikke aktive advarselssignalanlæg, som eksempelvis bom- eller varslingsanlæg, ved overgange placeret i særligt tracé.

Overgangen fra Tueager bestod af to forskydningsbomme med reflekterende rød/hvid baggrundsafmærkning, der var opsat på begge sider af letbanesporene. Dertil var færdselstavlerne B 11 "Ubetinget vigepligt" med undertavle UB 11,3 "Letbane med færdsel i begge retninger" opsat på begge sider af sporet. På stien var malet hjåttænder, som var delvist slidt væk (se foto 1).

Forskydningsbommene var opsat, så cyklister først skulle køre venstre om første bom, dreje 90° til højre og køre med ryggen til den retning, hvor et letbanekøretøj normalt ville komme fra på sporet nærmest cyklisten, for derefter at dreje 90° til venstre forbi anden bom og ud på letbanesporet. I overgangen var der færdsel af cyklister og fodgængere i begge retninger.

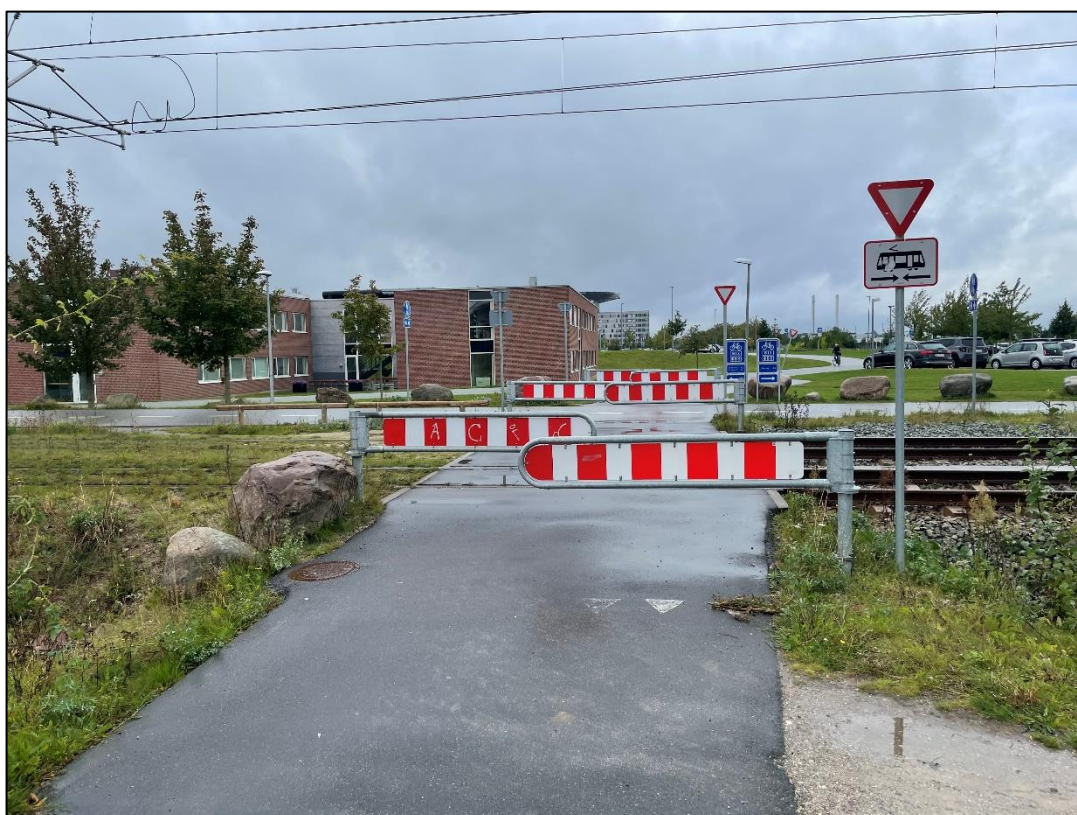
Foto 1. Overgangen ved Tueager set fra øst mod vest. Kilde: Havarikommissionen.

konstateret, at der var spor efter mange brugere, som passerede syd om de vestlige forskydningsbomme, hvorved forskydningsbommene blev undgået. En tidligere etableret hindring (to store sten) syd for de østlige forskydningsbomme havde tilsyneladende den ønskede virkning, og fik brugerne til at passere overgangen via de østlige forskydningsbomme.

Ved Havarikommisionens besigtigelse af ulykkesstedet, samt på fotos taget umiddelbart efter hændelsen, kunne det konstateres, at forbedringsmuligheden på den østlige side var etableret, mens forbedringsmuligheden på den vestlige side fortsat ikke var etableret (se foto 1).

Ved besigtigelsen blev der identificeret en forbedringsmulighed for denne overgangs vestlige side; forlængelse af det allerede eksisterende fodhegn med 10-20 meter mod syd.

Dette ville gøre det mere besværligt at undgå de vestlige forskydningsbomme, både til fods og på cykel.

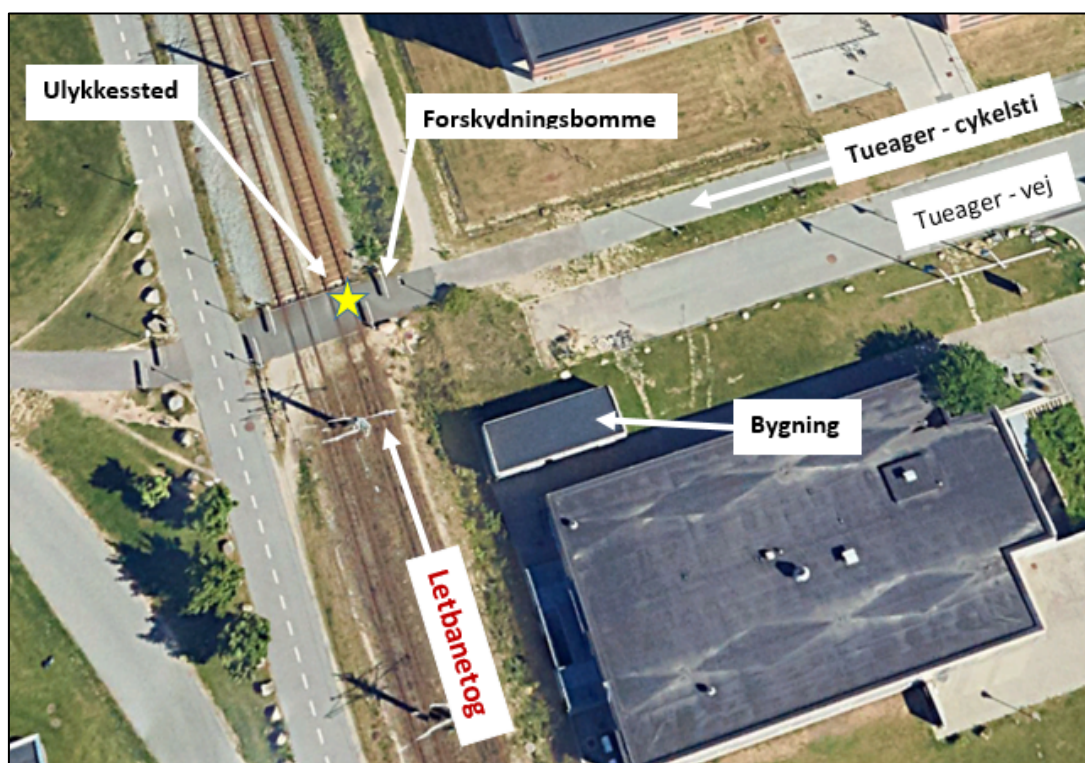
Figur 2. Oversigtskort over ulykkessted. Kilde: Google Maps, med påtegninger af Havarikommissionen.

Ved kørsel mod Gl. Skejby kunne Letbaneføreren ved Tueager, på grund af en bygning, først se krydsende cyklister, som kom fra togets højre side, umiddelbart før letbanetoget passerede overgangen (se figur 2).

Cyklisten kom kørende fra Tueager mod hospitalet, og kunne på grund af en bygning ikke se letbanetoget, før umiddelbart inden cyklisten skulle igennem forskydningsbommene (se figur 2). Cyklisten var på vej hjem fra arbejde, og skulle senere rejse på ferie. Cyklisten kørte på en elcykel. Før og under passagen af forskydningsbommene hørte cyklisten musik i sine høretelefoner.

På grund af en bygning tæt på letbanesporet, kunne letbaneføreren først se krydsende cyklister, som kom fra Tueager, umiddelbart før letbanetoget passerede overgangen.

Havarikommissionen anbefaler, at Trafikstyrelsen sikrer, at Aarhus Letbane gennemfører en risikovurdering af, hvorvidt sikkerhedsforholdene for cyklister kommende fra Tueager er tilstrækkelige i forhold til den konkrete benyttelse af overgangen.
