**REDEGØRELSE**

| <b>HCLJ510-2012-95</b> | <b>Havari</b> | |
| Luftfartøj: | Skandinavisk Aero<br>Industri A/S KZ VII | Registrering: OY-ATM |
| Sted: | Aalborg Lufthavn, EKYT | Dato og tid 14.3.2012 kl. 1620 UTC |

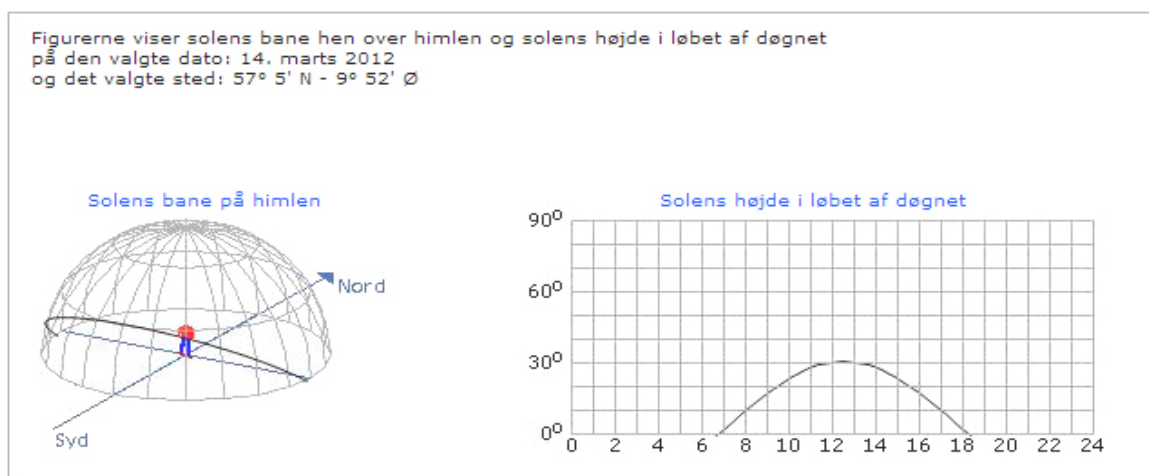
## Solens bane og højde i løbet af døgnet

Kl. 1620 UTC stod solen således i retning ca. 260-265 grader i en højde på 6-7 grader over horisonten (solskivens midte).

Flyvningen blev udført under VMC forhold. Den lavtstående sol havde en blændende effekt. Solens position (retning 260-265°) var direkte bag bane 26R (retning 262°) samt i lav højde over horisonten (6-7°).

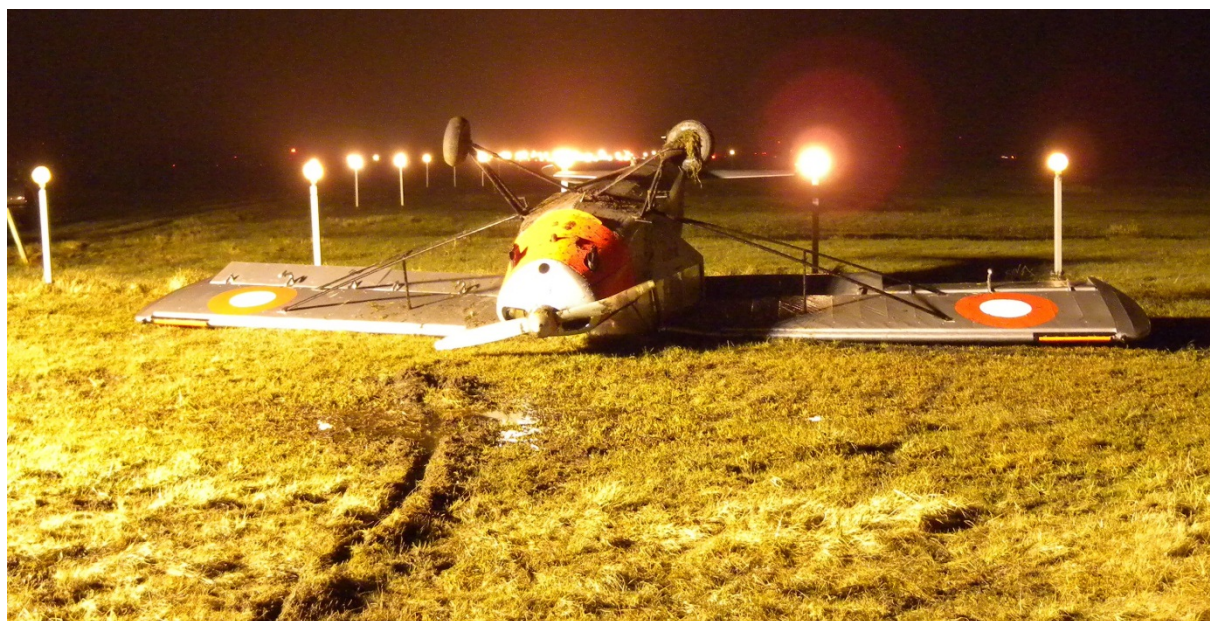
Luftfartøjet ramte lysstanderen i indflyvningslysene i en afstand af ca. 860 m før banetærsklen og endte i rygstilling ca. 780 m før banetærsklen umiddelbart før en række tværbarrer.

I forbindelse med havariet blev propellen bøjet, højre understelsben bukket, forrude og toprude knust, begge hovedbjælker tog skade og der opstod skader på sideror og højderor.

En lysstander blev ødelagt i højre række af indflyvningslysene til bane 26R ca. 860 m før banetærsklen.
