**Havarikommissionen**

## **HCLJ 510-2012-97**

Havari med Aermacchi S.p.A. F.260

Registrering OY-SMA

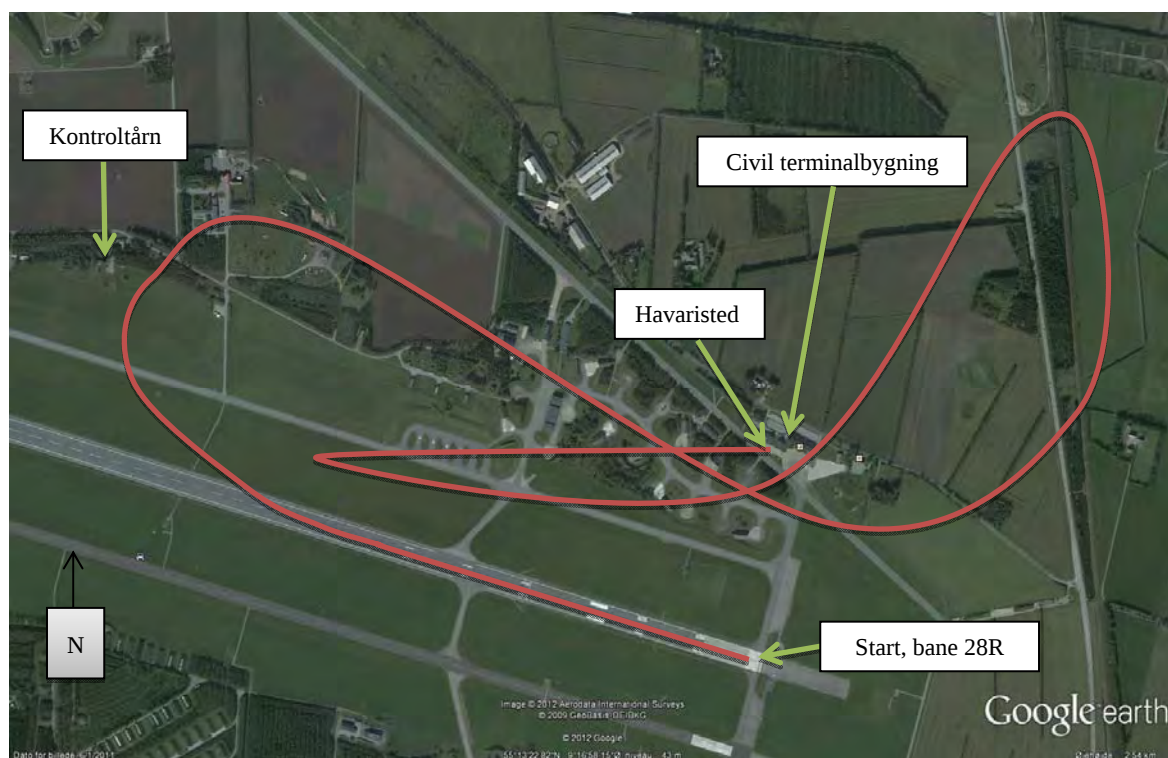
Figur 2

Havarikommisionen har på baggrund af vidneforklaringer og videooptagelser rekonstrueret flyvnin-  
gens forløb, dog med en vis usikkerhed med hensyn til den faktuelle fløjne distance (figur 2).

Flyet startede på bane 28R. Efter start blev der udført et højre-drej hen mod den civile terminalbyg-  
ning. Umiddelbart efter passage af terminalbygningen blev der udført et stigedrej til venstre mod  
nordøst. Kort efter kom flyet fra en nordøstlig retning hen over terminalbygningen.

Efter passage af terminalbygningen blev der udført en stigning efterfulgt af en wing-over manøvre  
(bilag 1).

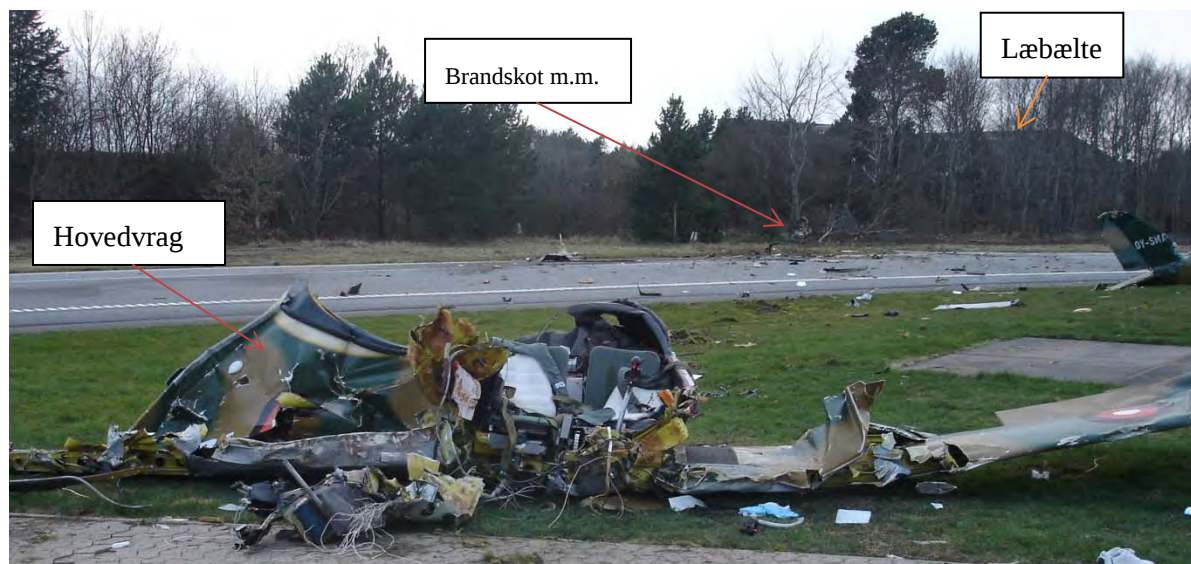
Fig. 3

Under sidste del af manøvren ramte flyet et ca. 14 meter højt træ (første nedslagspunkt) ca. midt på  
stammen i 8 meters højde. Træet var en del af et læbælte som var ca. 20 meter bredt. Læbæltet lå pa-  
rallelt med en adgangsvej (figur 3).

Umiddelbart ved foden af træet blev højre vinges tiptank fundet. Herfra var vragresterne spredt i en  
afstand af ca. 169 meter.

Et træ som stod ca. 28 meter efter det første nedslagspunkt, blev ramt af flyets cockpit, motorophæng  
og brandskot. Motoren blev fundet yderligere 56,5 meter herfra.

Hovedvraget (cockpit og vinger) blev fundet 94 meter fra første nedslagspunkt, 2 meter fra forpladsen, vendt i flyveretningen og i vandret flyvestilling (bilag 2 og figur 3). Der blev fundet mærker i asfalten og i græsset som antydede, at flyet havde vendt/rullet rundt nogle gange.

Under havariet passerende flyet gennem et læbælte, hvorunder flere træer blev ramt, og fortsatte henover adgangsvejen, se figur 3 og bilag 2.

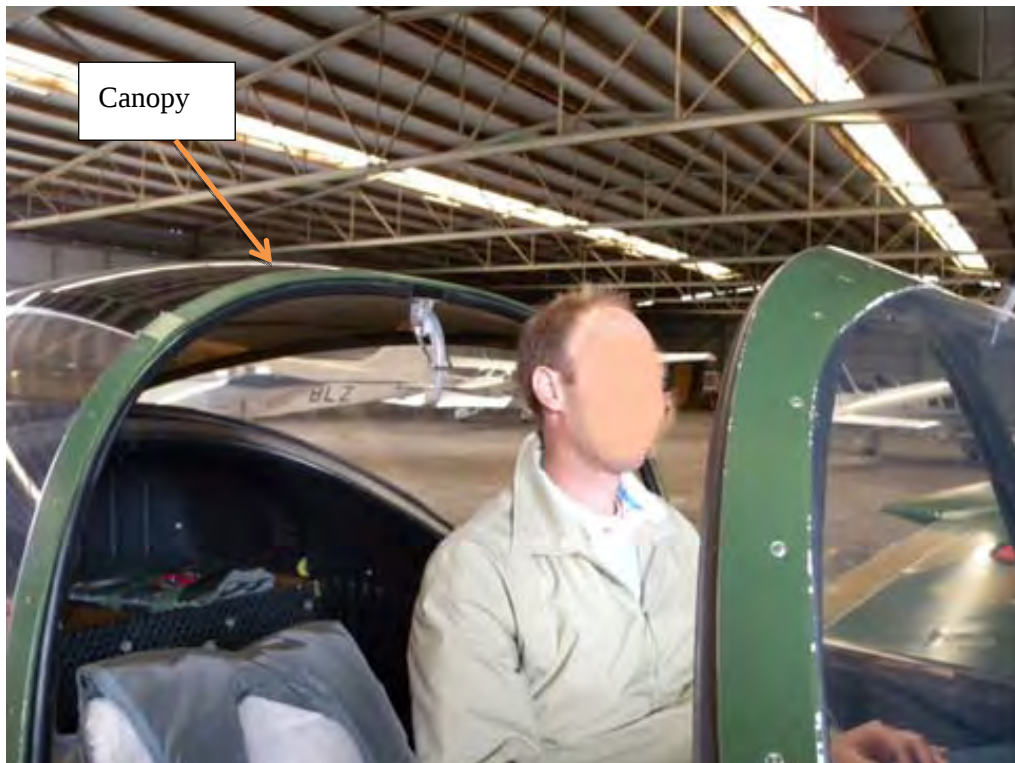
Figur 4

Fra videooptagelser forud for havariet fremgik det at passageren var højere end piloten (ca. 10 cm). På figur 4 ses i et fly af tilsvarende type en person af ca. samme højde som passageren. Cockpittaget er på figur 4 åbent.

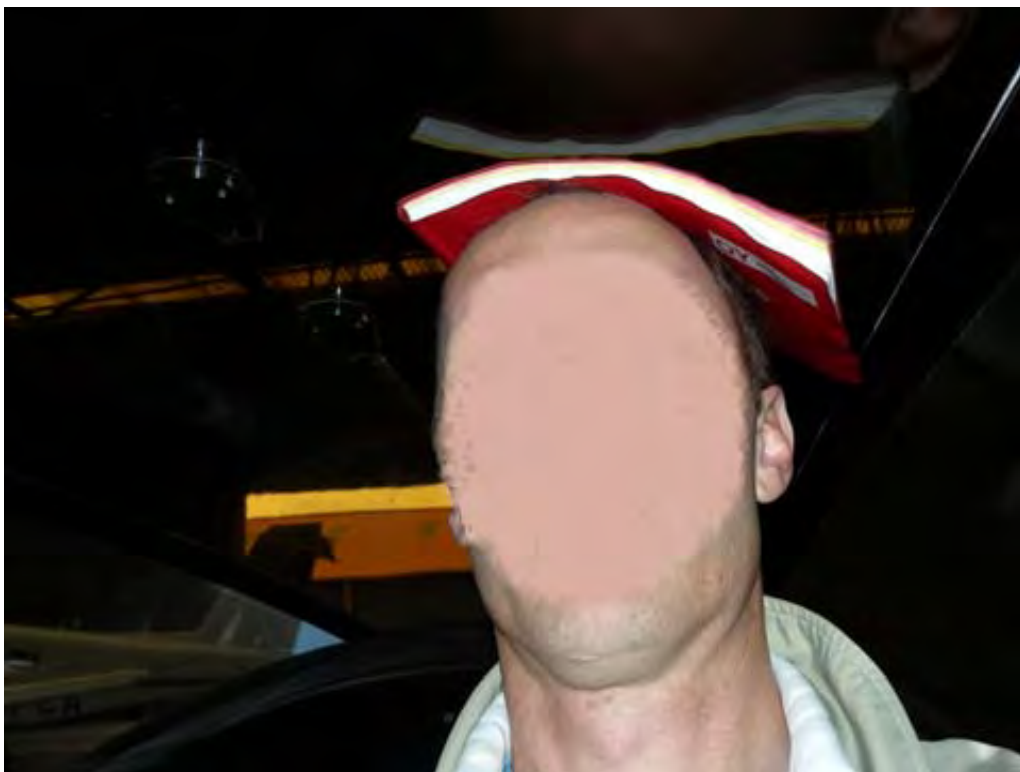
Figur 5

På figur 5 er cockpittaget trukket frem og lukket over personen. Der var ca. 1 cm frigang mellem hovedet og cockpittaget. Dette er illustreret med flyets ca. 1 cm tykke logbog.

Havarikommissionen anslog på baggrund af videomateriale, at passageren var ca. 10 cm højere end piloten. Havarikommissionen har ikke med sikkerhed kunnet fastslå, om passagerens højde var udslagsgivende for passagerens alvorlige hovedskader, men anser det for sandsynligt.

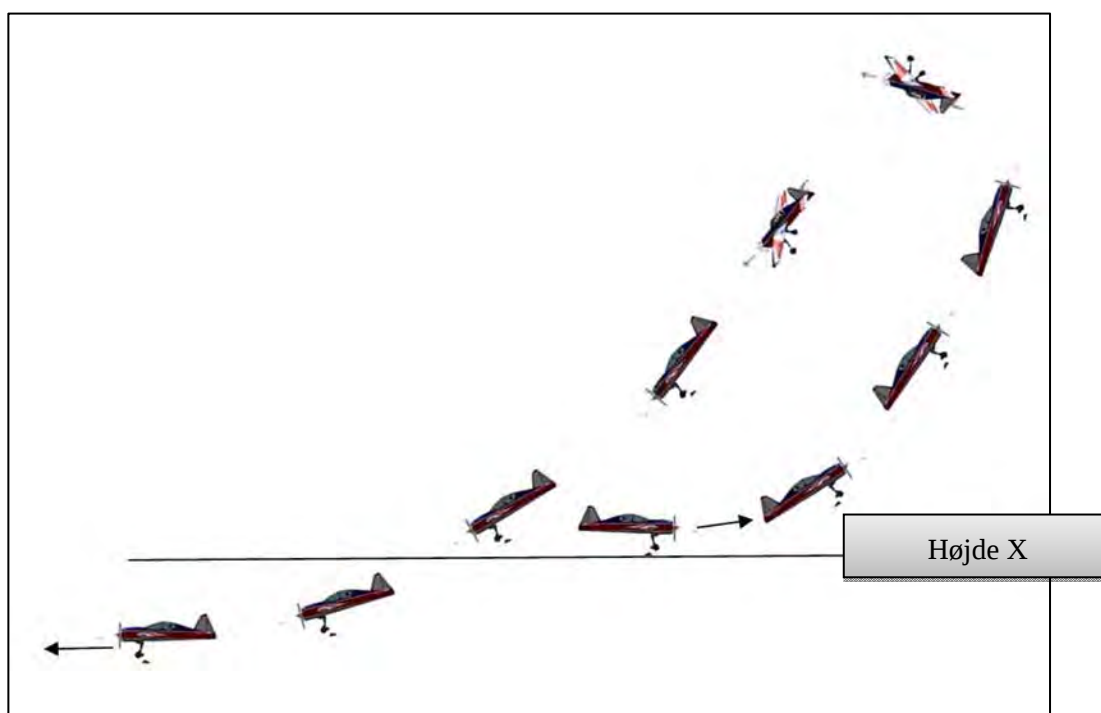
WING-OVER MANØVRE  
Udgangshøjde lavere end indgangshøjde
