**REDEGØRELSE**

| <b>HCLJ520-2012-18</b> | <b>Havari</b> | |
| Luftfartøj: | I.C.P. MXP-740<br>Savannah VG | Registrering: 9 -385 |
| Motor: | Jabiru 2200 | Flyvning: Privatflyvning, VFR |

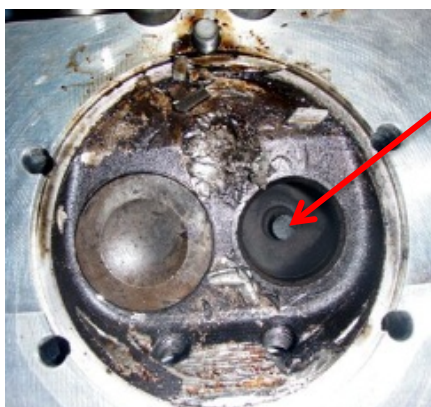
Knækket ventilstamme

Motoren blev demonteret og transporteret til Havarikommissionens faciliteter for videre undersøgelse. Den visuelle undersøgelse afdækkede at interne motordelte og motorolie var blæst ud i indsugningen ved karburatoren. Det blev endvidere konstateret at tændrørene i cylinder no.4 var deformeret. Topstykket til cylinderen blev demonteret. Det kunne afdækkes at udstødningsventilhovedet var brudt af og havde anrettet betydelig skade på cylinderen og topstykket.

En undersøgelse af ventilstammen omkring bruddet hvor ventilhovedet havde siddet, afdækkede at ventilstammen og undersiden af ventilen var dækket af en sort belægning. Oversiden af ventilhovedet var relativt rent. Efter afrensning af belægningen på ventilstammen, blev flere revner afdækket. Revnerne var karakteristiske ved materialeudmatning der opstår ved voksende træthedsrevner, f.eks. på grund af for høj omgivende temperatur. Endvidere konstateredes et lille område som overbelastningsbrud.

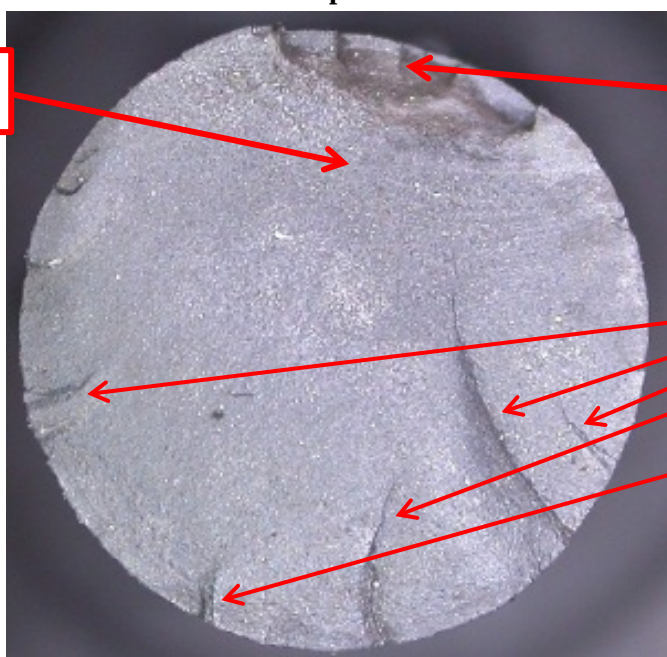
### Brudflade på ventilstammen

Udmatningsringe

Overbelastningsbrud

Udmatningsrevner under udvikling rundt om ventilstammen. Opstået af høj varmepåvirkning.

I kanten af ventilstammen var der et lille areal med et overbelastningsbrud, og i området omkring dette brud sås udmatningsringe.

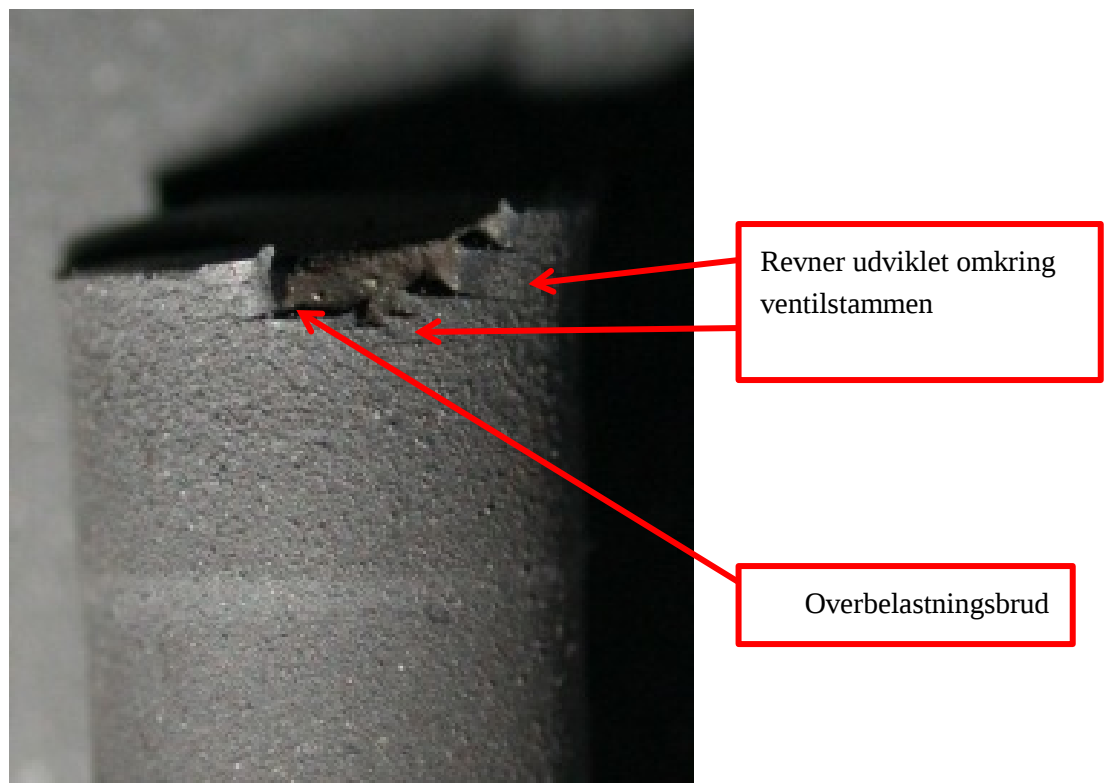
Ventilerne i Jabiru motoren var en stålventil med betegnelsen 21-4N som har et højt kromindhold, og hvor den maksimale operationstemperatur er i området 725 – 750 °C.
