## HAVARI

HCLJ sagsnummer: HCLJ520-2012-20  
UTC dato: 29-06-2012  
UTC tid: 12:41  
Begivenhed: Accident  
Sted: v/ Målev flyveplads  
Personskade: None

Registrering: OY-9309  
Flytype: OTHER (ATEC 122 Zephyr 2000)  
Flyveregler: VFR  
Operationstype: General Aviation Pleasure Cross-country  
Flyvefase: Landing  
Flykategori: Microlight Fixed-wing microlight  
Sidste afgangssted: Denmark EKOD (ODE): Odense  
Planlagt landingssted: Denmark (Målev flyveplads)  
Skade på fly: Substantial

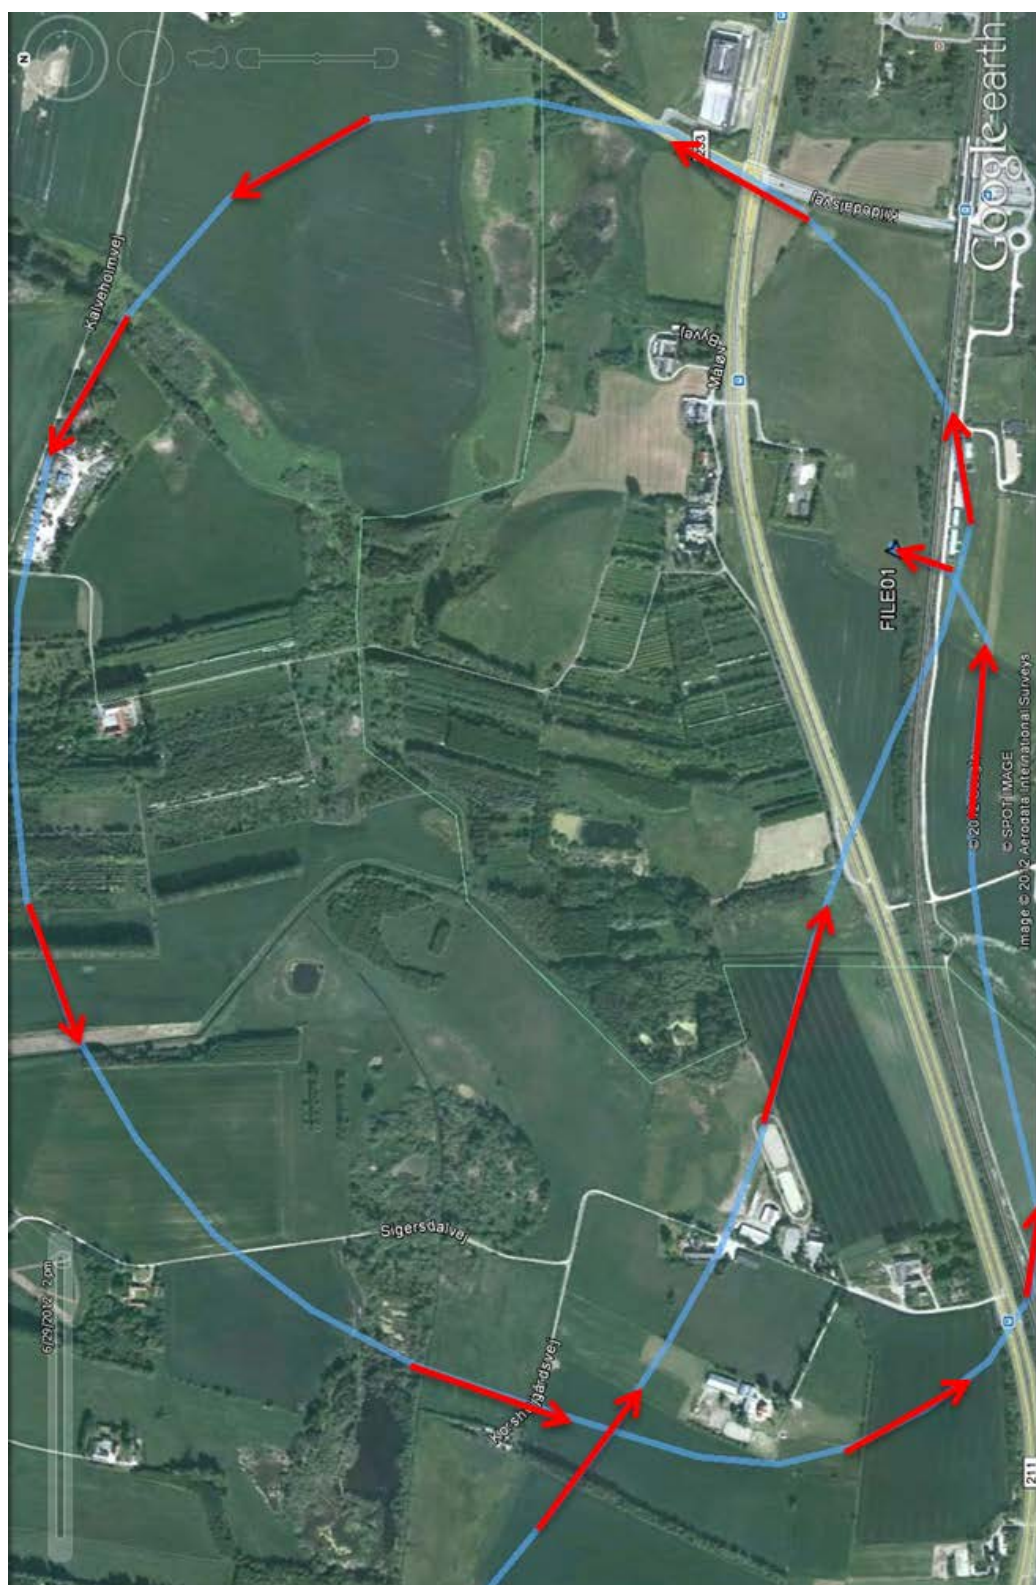
Flyets GPS data blev overført til Google Earth.

De røde pile viser flyets retning mod bane 09 og videre ind under S-togsbanens køreledninger.

De gule streger viser køreledningens placering efter havariet.

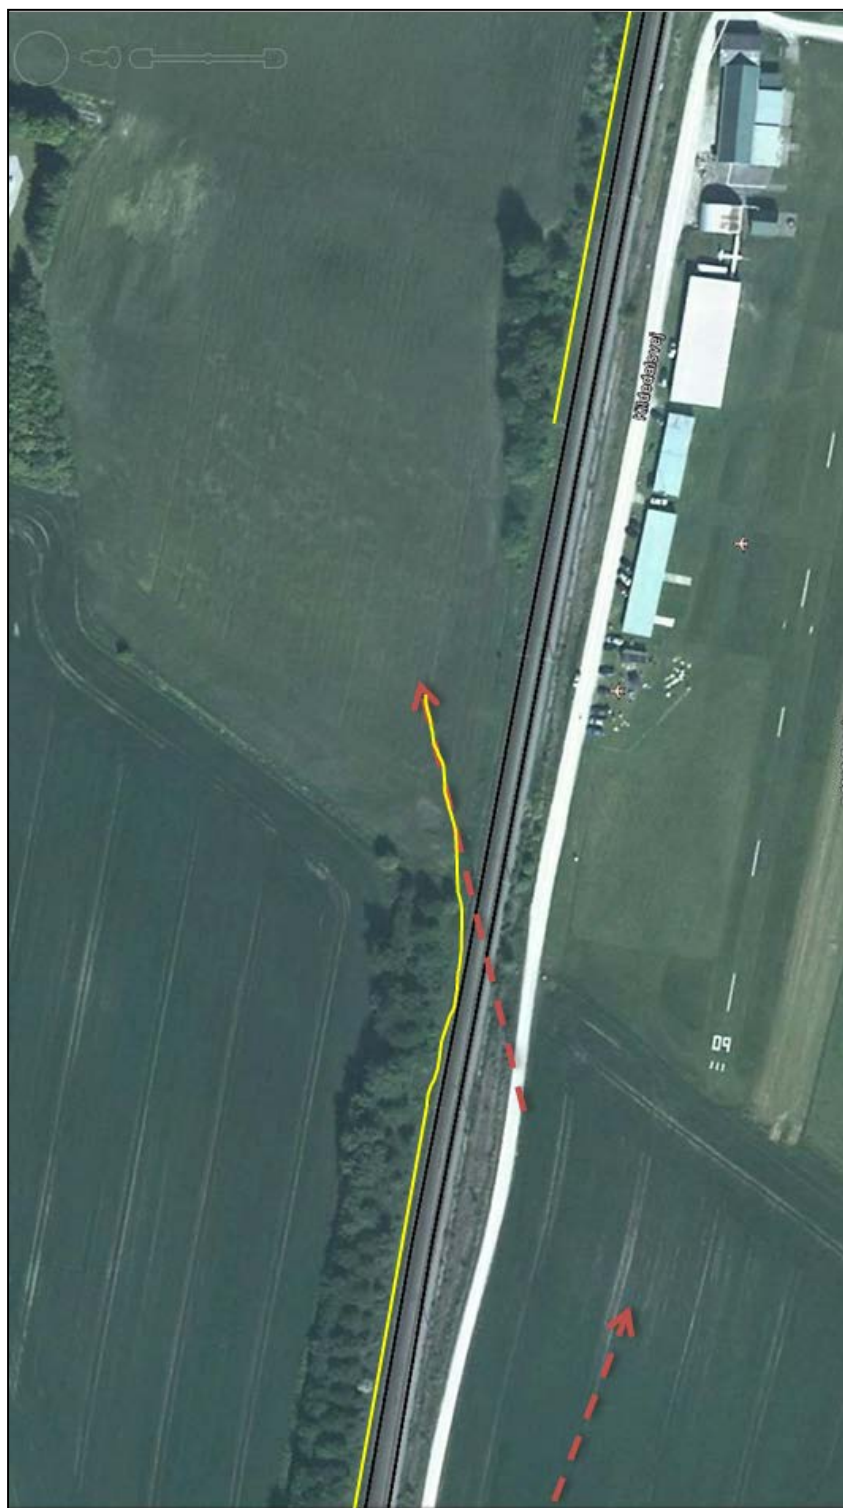
I forbindelse med udfladningen var det pilotens oplevelse at flyet blev ramt af et vindstød og turbulensforhold, og flyet ændrede flyveretning til venstre til en nordøstlig kurs og fortsatte i lav flyvehøjde ind under S-togbanens køreledninger. Se bilag 2.

Ved passage under køreledningerne fik flyets hale fat i en køreledning til det nordlige spor.

Køreledningen kappedes i den østlige ende og blev trukket efter flyet indover en tilstødende kornmark. I den østlige ende af køreledningen sad sideholderen stadigvæk fast på køreledningen.

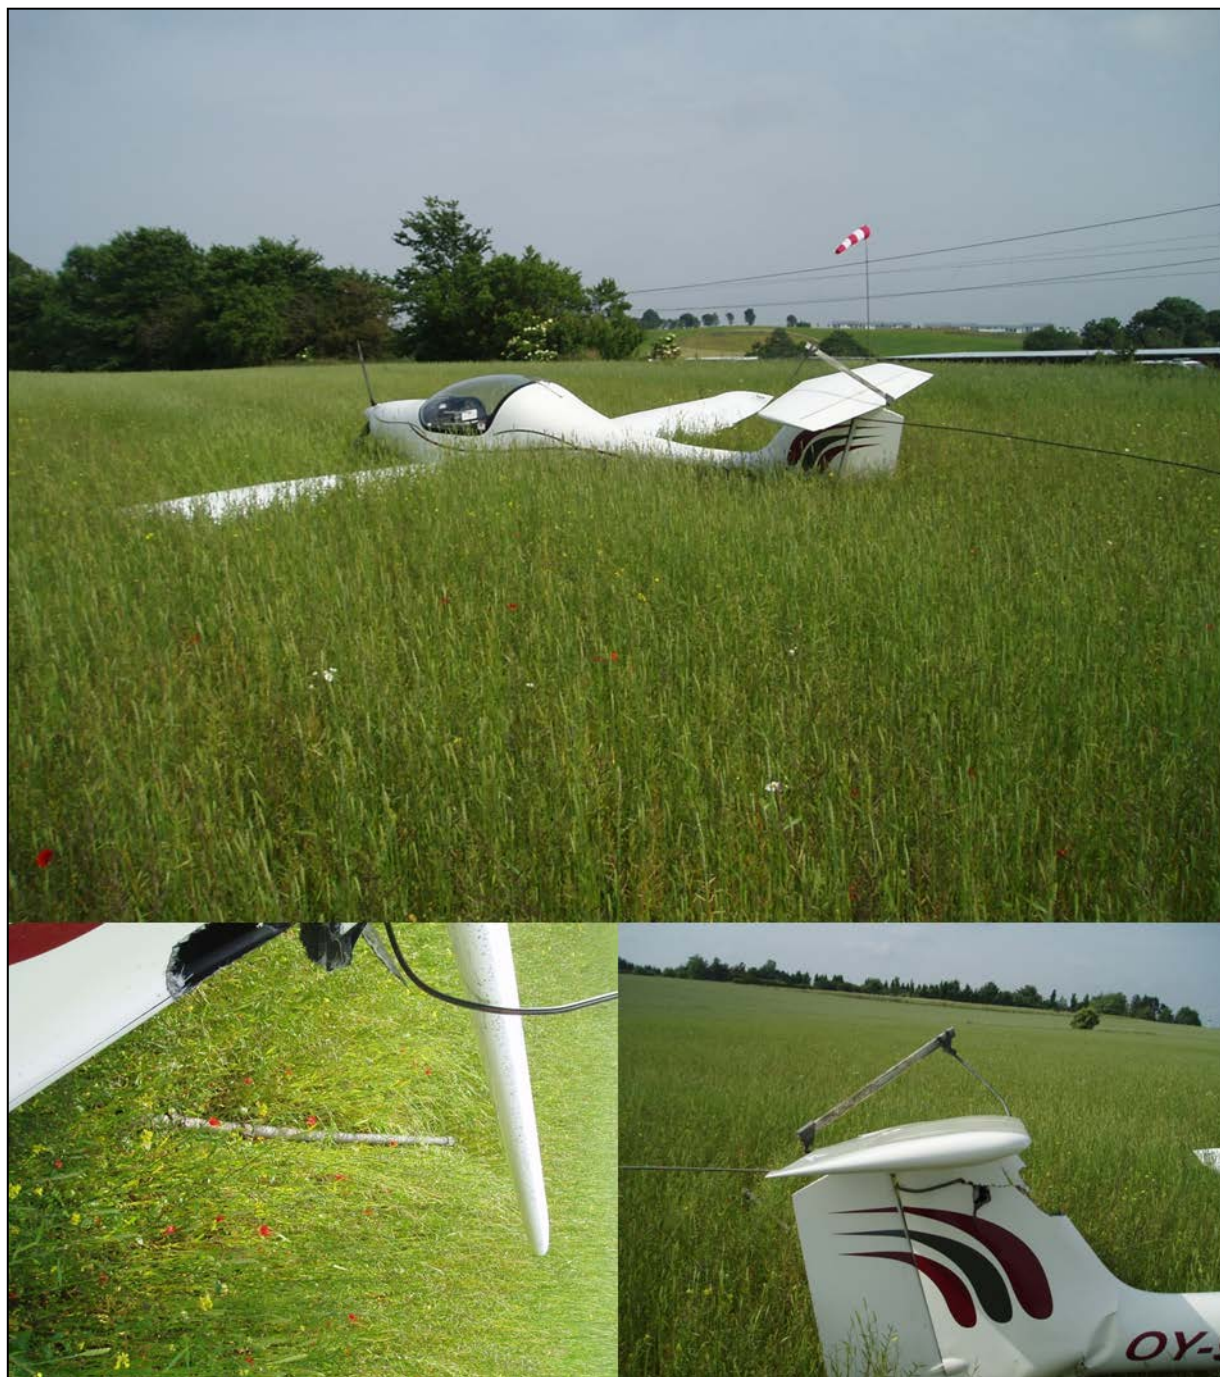
Da køreledningen med sideholderen blev trukket rundt om flyets hale, satte køreledningen sig fast i flyets halesektion med det resultat at flyet stoppede og havarerede i kornmarken. Se bilag 3.
