**REDEGØRELSE**

| <b>HCLJ520-2012-22</b> | <b>Havari</b> | |
| Luftfartøj: | Comco Ikarus C42 | Registrering: D-MHAT |
| Sted: | 5 km øst for Faxe | Dato og tid 7.7.2012 kl. 09:36 UTC |

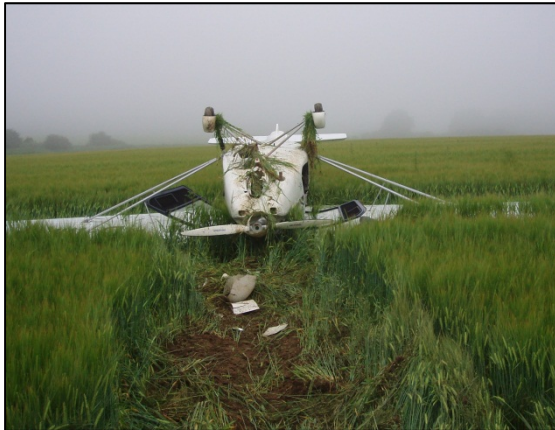
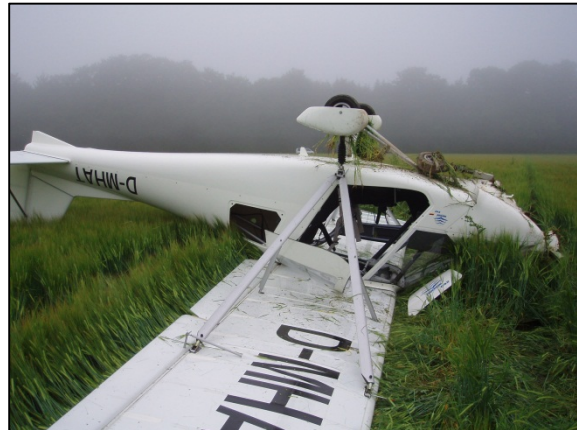
Flyvemaskinen landede i en kornmark på en vestlig kurs. Afgrødens højde var ca. 60-70 cm høj.

Efter et landingsafløb på ca. 19 meter sank næsehjulet ned i blødt jord, og næsehjulsunderstellet kollapsede hvorved flyvemaskinen tippede hen over næsen og rundt på ryggen.

Der konstateredes ikke tekniske fejl eller mangler der ikke kunne relateres til selve havariet.

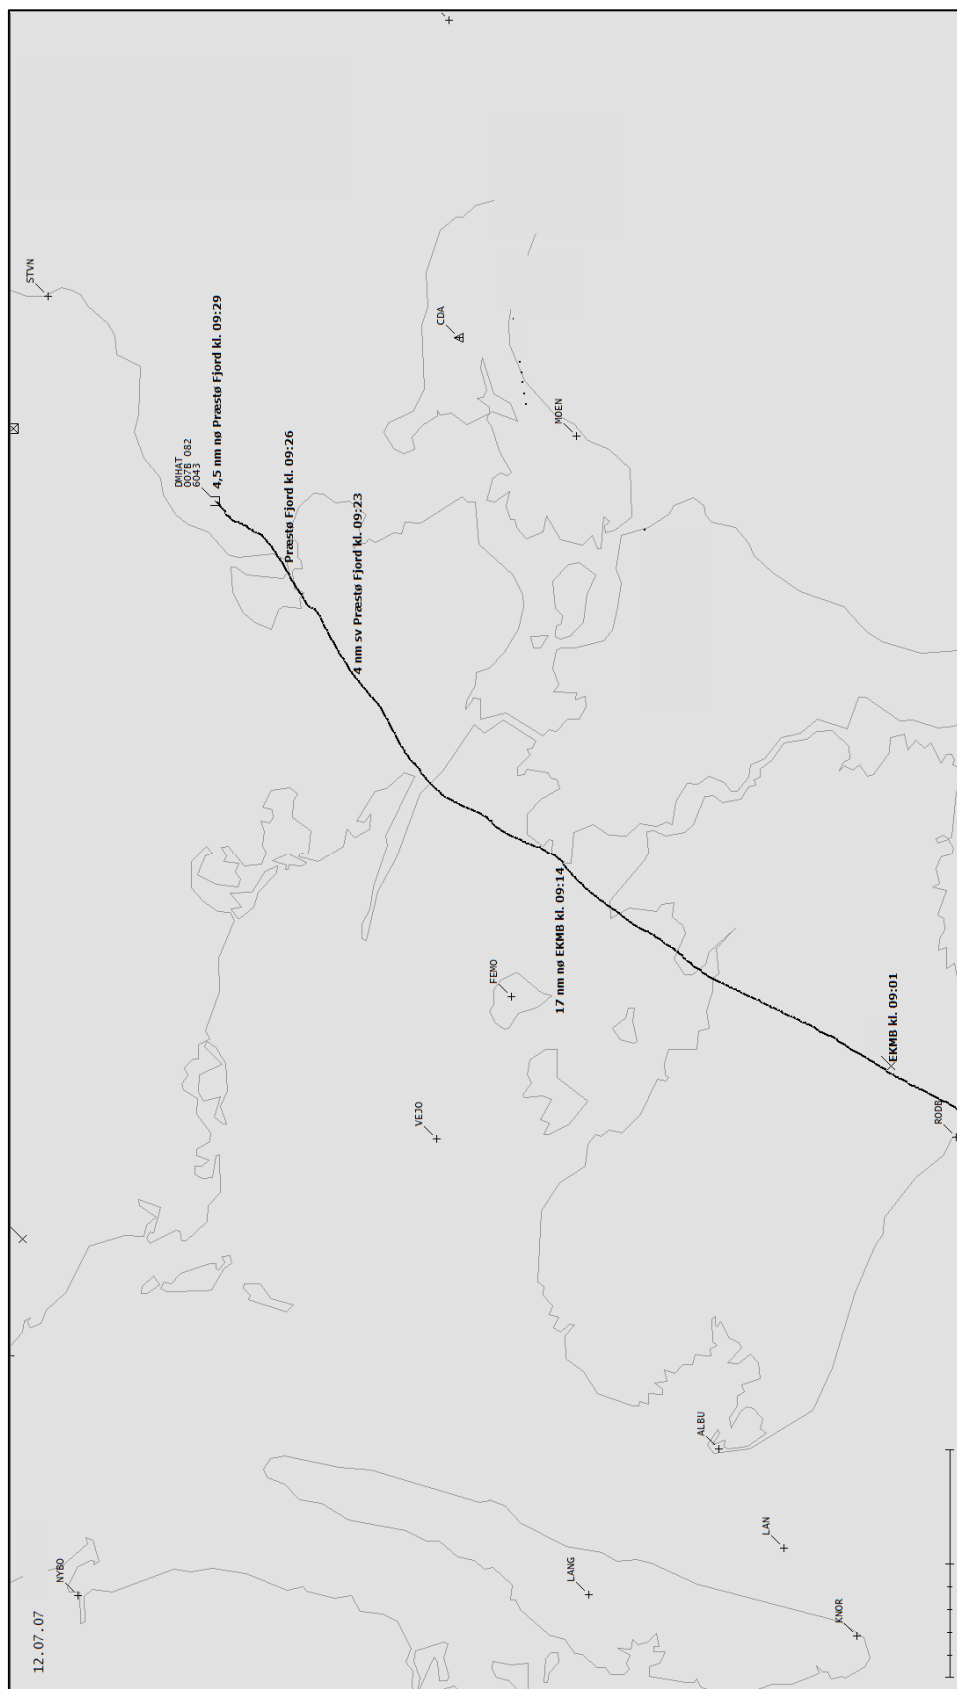
## Bilag 1 – Radarpræsentation

Over Lolland Falster/Maribo flyveplads/EKMB (kl. 09:01 - se bilag 1) observerede piloten at det ikke længere var muligt at opretholde jordsigt. Flyvemaskinen blev radarpræsenteret til at flyve i 2300 fod. Piloten valgte at fortsætte flyvningen uden jordsigt.

På en position 17 nm nordøst for EKMB (kl. 09:14 - se bilag 1) rapporterede piloten til Copenhagen Information (127.075 MHz) at vejrforholdene blev mere og mere skyet. Radarflyvelederen informerede piloten om at tilgængelige meteorologiske vejroplysninger ikke indikerede forbedringer før Sjællandskyst. Piloten rapporterede at han ville forsætte flyvningen mod Sjælland og forsøge at finde et hul i skylaget. Radarflyvelederen oplyste piloten om at nærmeste flyveplads lå på Møn. Piloten rapporterede at ønsket var at fortsætte flyvningen mod Sjællandskyst og eventuelt hvis muligt at fortsætte mod Københavns Lufthavn, Roskilde (EKRK).

På en position ca. 4 nm sydvest for Præstø Fjord (kl. 09:23 - se bilag 1) rapporterede piloten at det grundet vejrforholdene var vanskeligt at orientere sig, og at det var nødvendigt at gå ned igennem skylaget. Piloten anmodede radarflyvelederen om assistance til at finde et område med bedre vejrforhold. Radarflyvelederen angav styrende kurs 360° til EKRK. Piloten spurgte til vejrforholdene i EKRK. Radarflyvelederen oplyste at skyforholdene i EKRK var spredte skyer i 400 fod, overskyet i 700 fod og sigtbarheden var 8 km i let regn.

På en position umiddelbart over Præstø Fjord (kl. 09:26 - se bilag 1) rapporterede piloten at flyvemaskinen på styrende kurs 060° over åben vand og under nedgang passerede flyvehøjden 1900 fod, samt at vejrforholdene syntes at være lidt bedre. Flyvemaskinen blev radarpræsenteret til under nedgang at passere 1800 fod.

På en position nord ca. 4,5 nm nordøst for Præstø Fjord (kl. 09:29 - se bilag 1) var der ikke længere radarpræsentation af flyvemaskinen. Ved sidste radarpræsentation passerede flyvemaskinen under nedgang 700 fod.

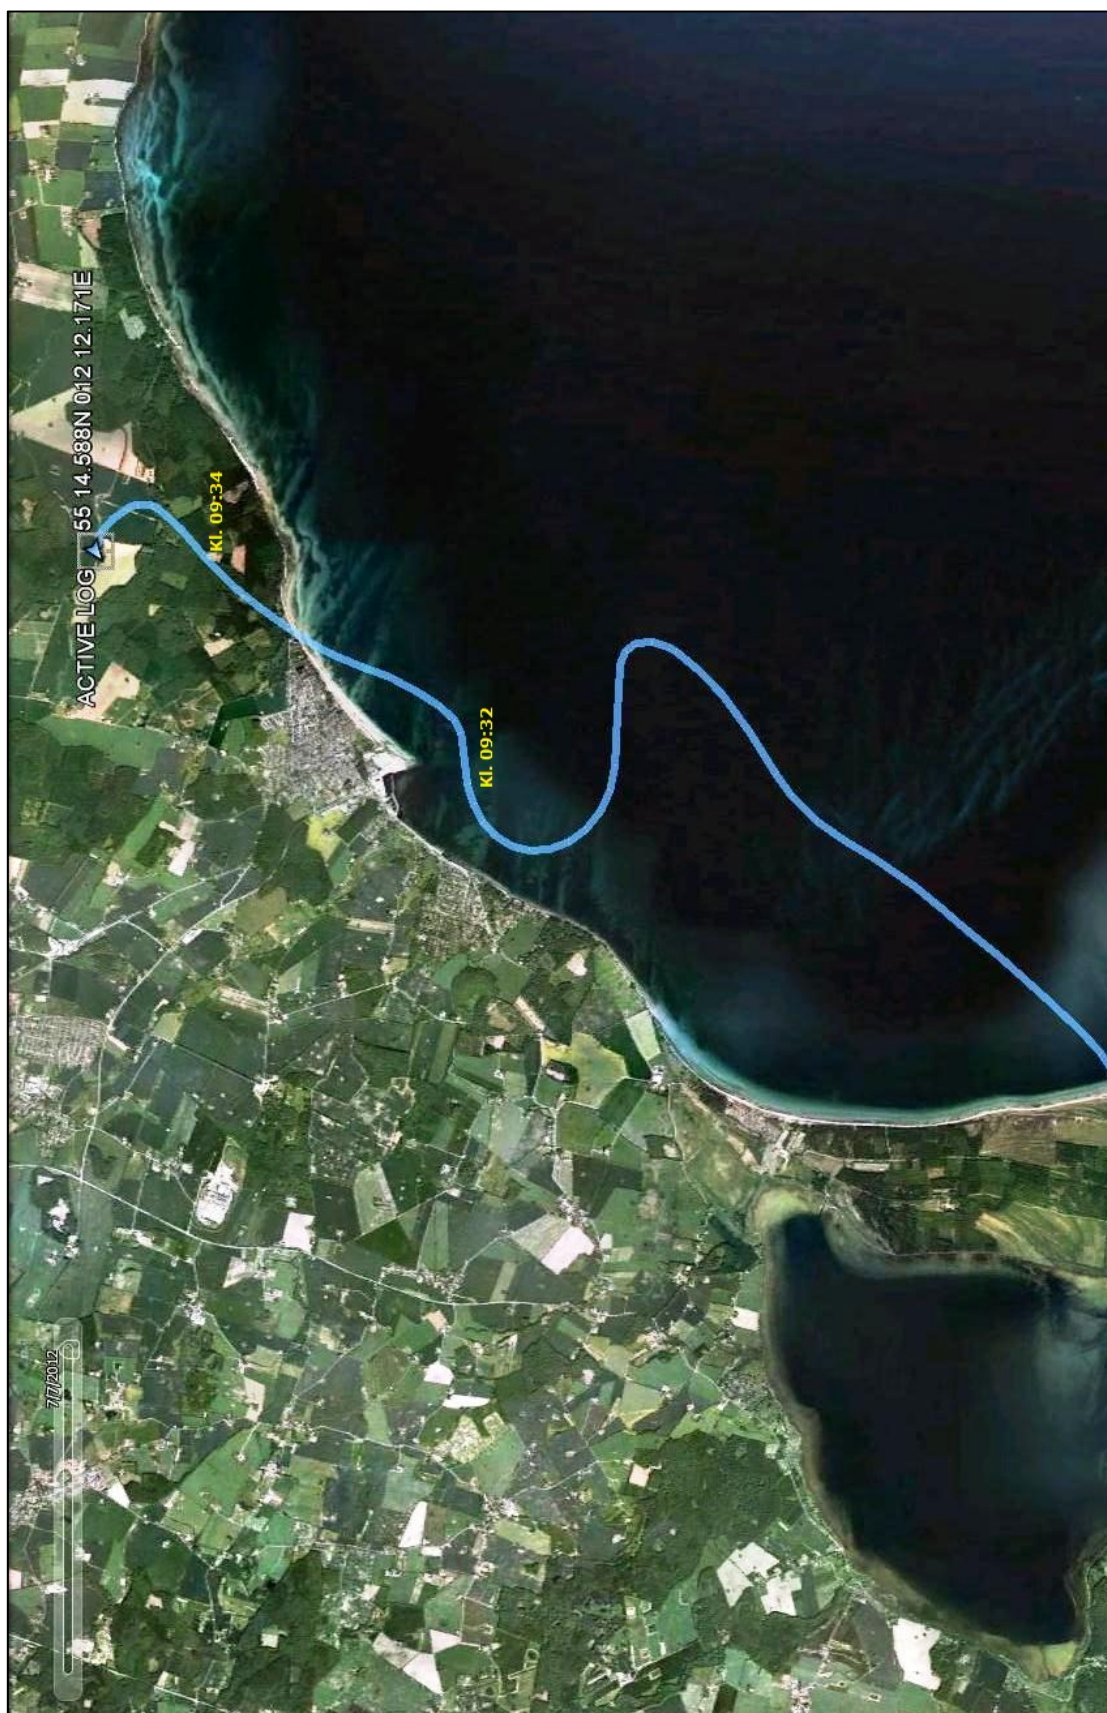
## Bilag 2 - GPS udlæsning

Kl. 09:32 - se bilag 2 - anmodede radarflyvelederen piloten om en vurdering af flyveforholdene. Piloten rapporterede at flyvemaskinen havde kurs mod land.

Piloten rapporterede kl. 09:34 - se bilag 2 - at flyvemaskinen var ved kystlinjen, og at piloten søgte en efter en egnet nødlandingsplads. Det var pilotens opfattelse at en egnet nødlandingsplads var fundet, og piloten rapporterede at en nødlanding i terrænet ville finde sted. Radarflyvelederen spurgte piloten om forventet behov for assistance efter landing. Piloten svarede ikke tilbage.

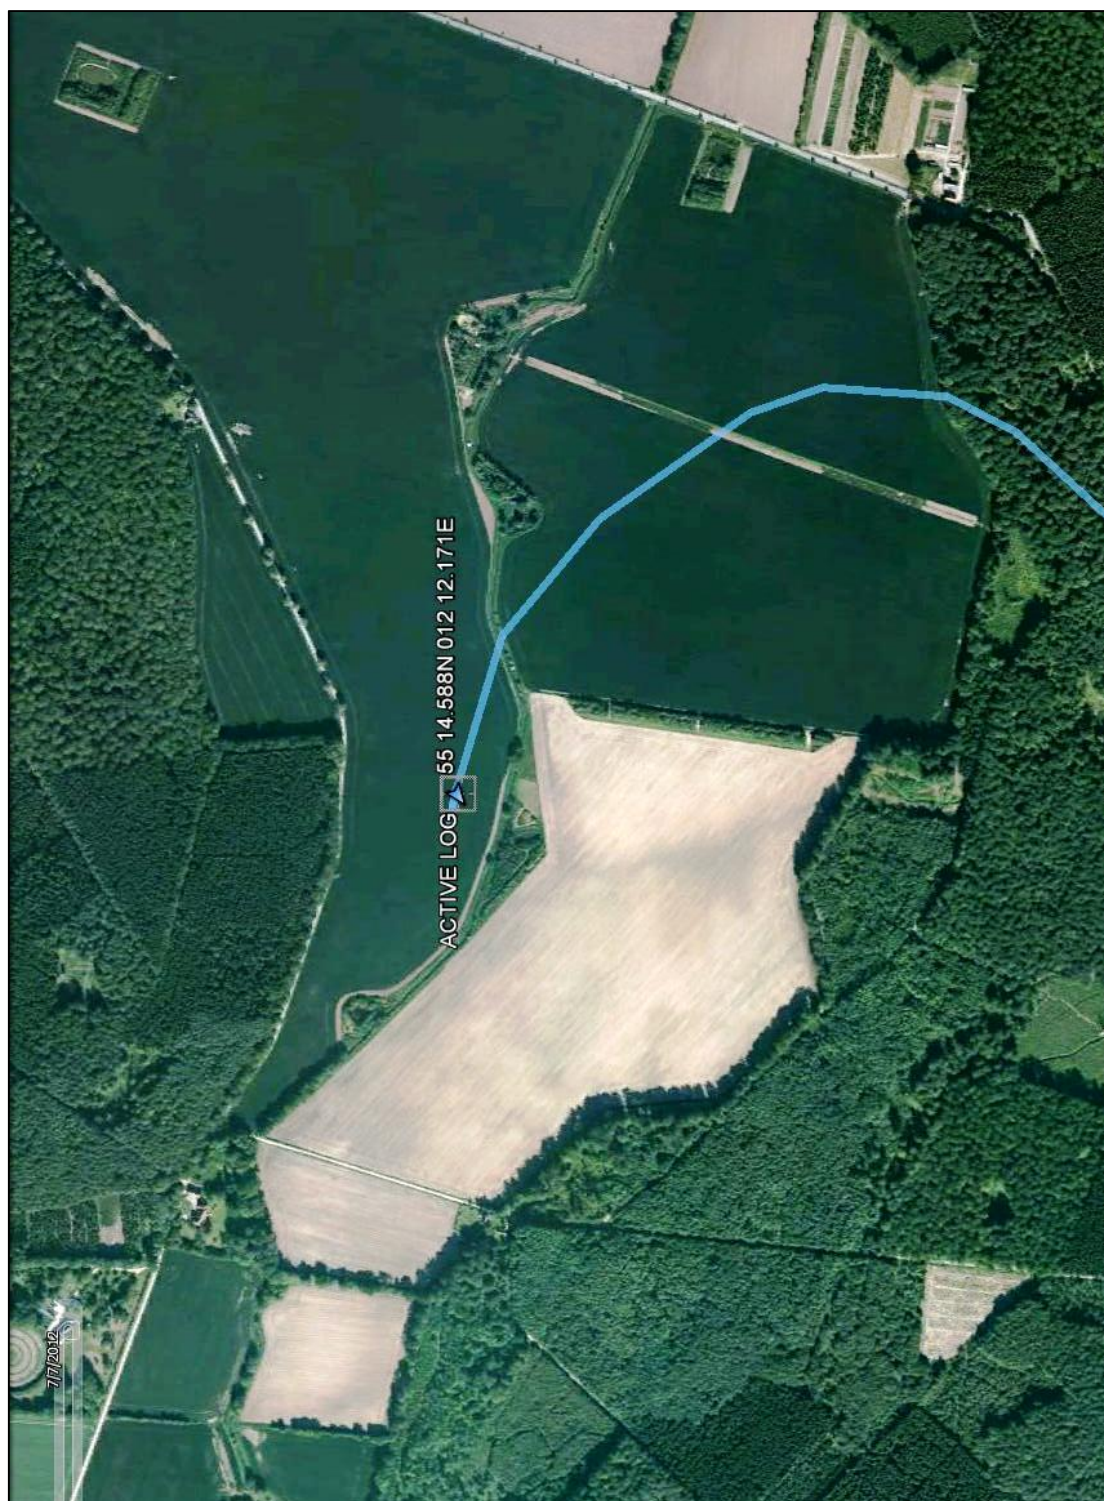
### Bilag 3 - GPS udlæsning

Piloten udvalgte en mark hvor der ikke var synlige spor efter kørsel med traktor. Under udfladningen konstaterede piloten at der var tale om en kornmark med høj afgrøde. Se bilag 3.

Efter et landingsafløb på ca. 19 meter sank næsehjulet ned i blødt jord, og næsehjulsunderstellet kollapsede hvorved flyvemaskinen tippede hen over næsen og rundt på ryggen.
