**REDEGØRELSE**

| <b>HCLJ510-2012-82</b> | <b>Lufttrafikhændelse</b> | |
| Dato og tid | 20-01-2012 kl. 0600 UTC | |
| Hændelsessted: | 15 nm nordvest for VOR TNO (117,400 MHz) | |

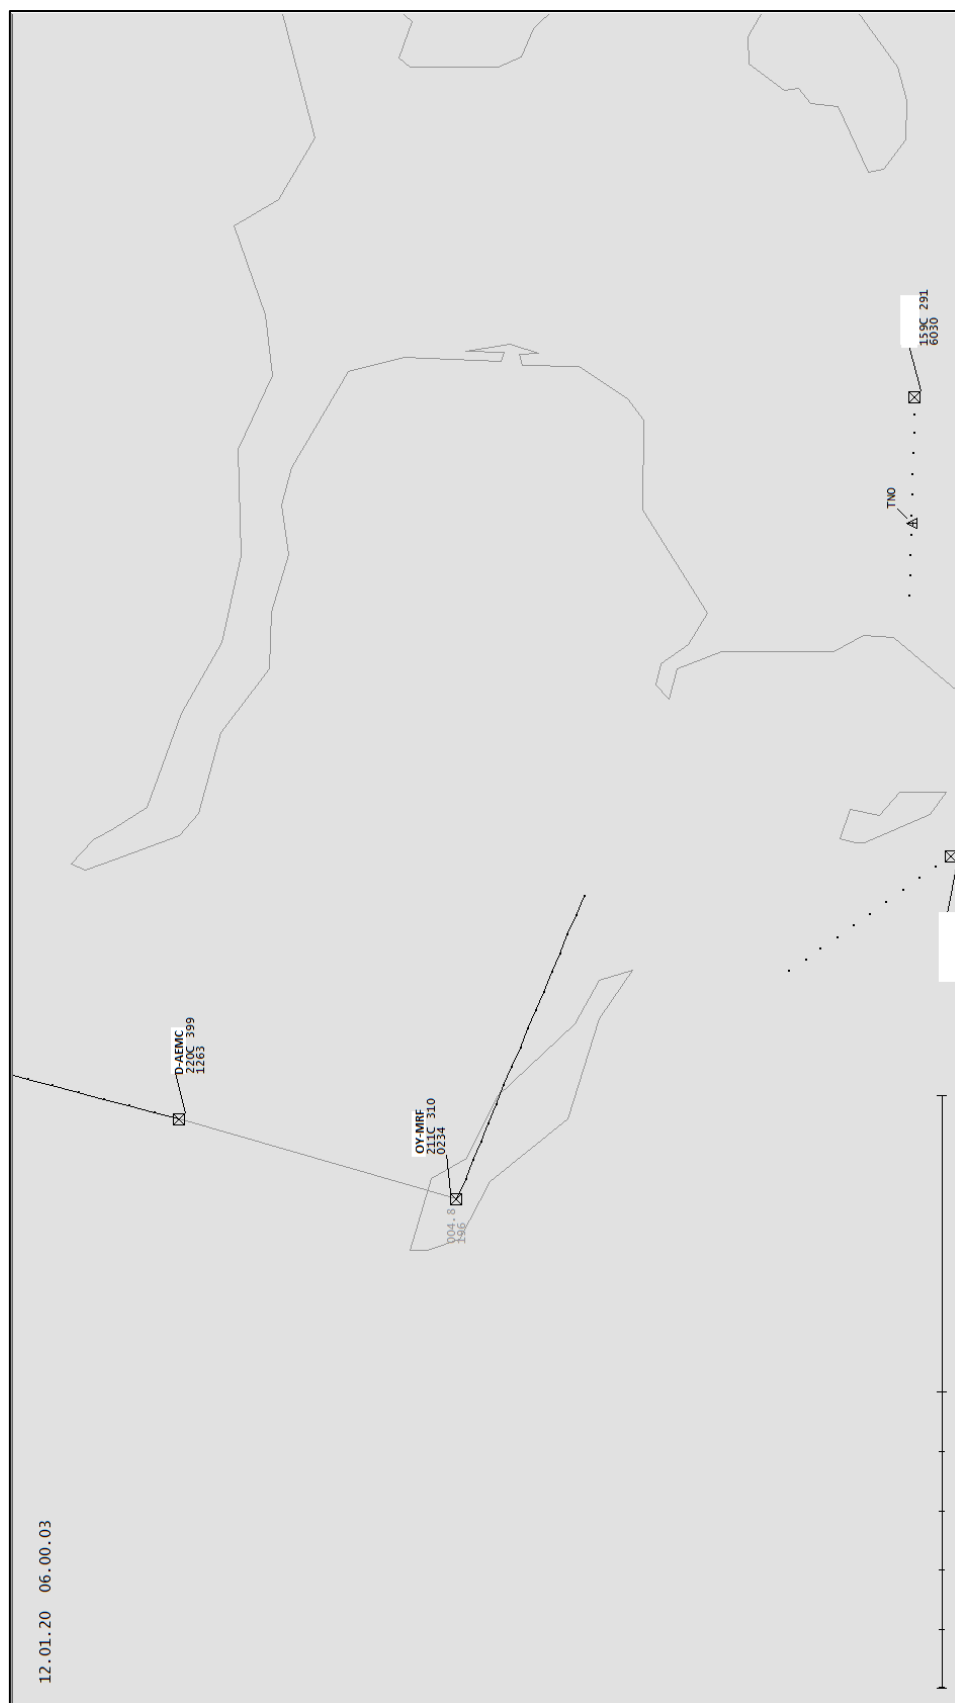
## Bilag 1

| Tid<br>tt:mm:ss | Situation – kort beskrivelse af instruktioner og manøvrer etc. | Separation | |
|---|---|---|---|
| 06:00:03 | <p>Den mindste horisontale og vertikale separation mellem D-AEMC (FL 220) og OY-MRF (FL 211) radarpræsenteredes.</p> <p>Se bilag 1.</p> | 4,8 | 900 |

En forlænget responstid på ATC instruktioner medførte en marginal underskridelse af gældende radaradskillelsesminimum (5 nm eller 1000 fod).
