**REDEGØRELSE**

| <b>HCLJ510-2012-154</b> | <b>Hændelse</b> | |
| Luftfartøj: | MD-82 | Registrering: LN-RMM |
| Sted: | Københavns Lufthavn,<br>Kastrup (EKCH) | Dato og tid 7.9.2012 kl. 10:54 UTC |

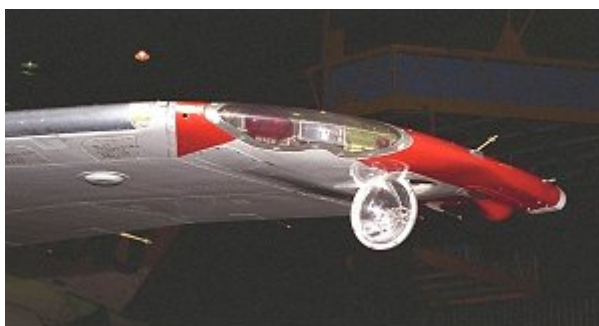
I landingsfasen - umiddelbart inden flyet blev sat på bane 22L – blev flyet ramt af et vindstød. Under den efterfølgende korrektion foretog flyet en krængning mod højre der bevirkede at et landingslys (i udfældet position) placeret under højre vingespids fik kontakt med banen og blev beskadiget. Flyet blev stabiliseret og landede uden yderligere hændelser. Der skete ingen andre skader på flyet.

Nedenstående foto viser et landingslys i udfældet position under venstre vingespids.

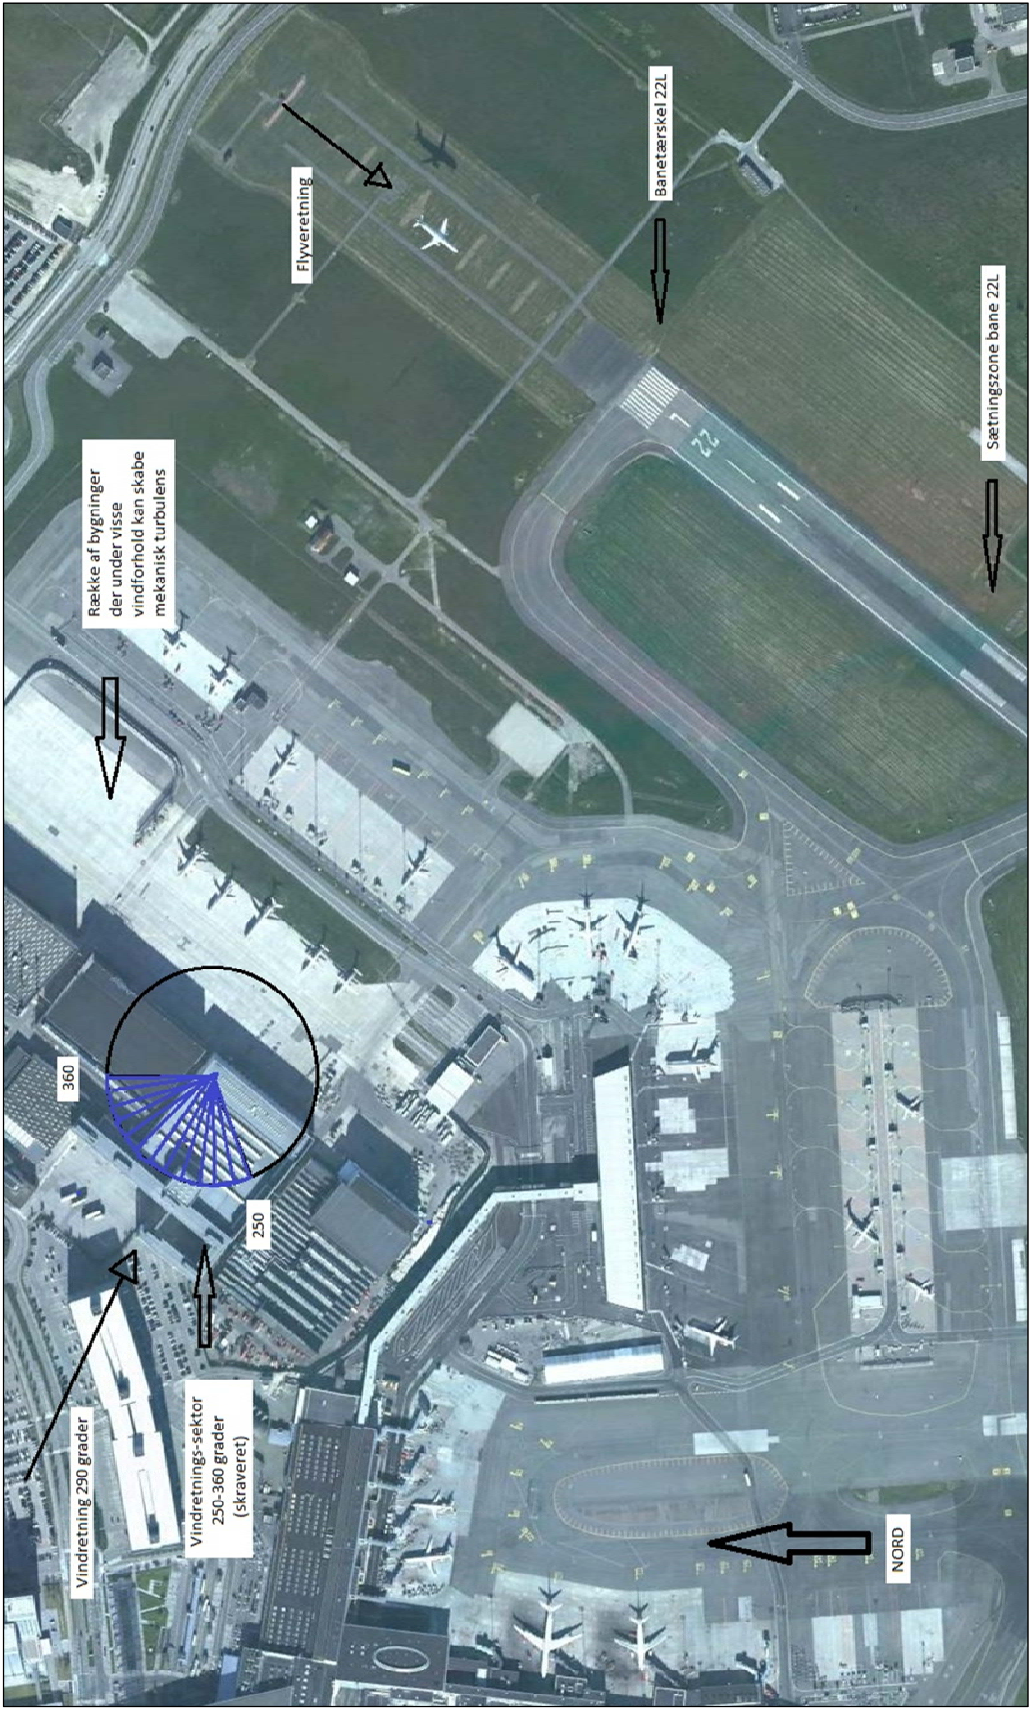
Den sidste del af indflyvningen til bane 22L i EKCH kan være udsat for mekanisk turbulens under visse vindforhold. Dette forekommer typisk ved nordvestlig vind (250-360°) med en styrke på mere end 15 kts, som følge af vindens passage over og omkring bygninger beliggende ca. 675 m nordvest for banetærsklen til bane 22L. Dette er illustreret på bilag 1.
