## REDEGØRELSE

| HCLJ510-2012-159 | Hændelse | |
| Luftfartøj: | Airbus A340-313 | Registrering: OY-KBA |
| Sted: | Nordvestsjælland | Dato og tid: 20.9.2012 kl. 10:30 UTC |

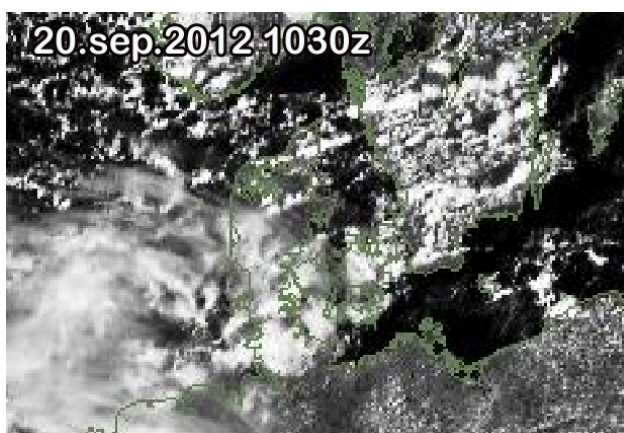
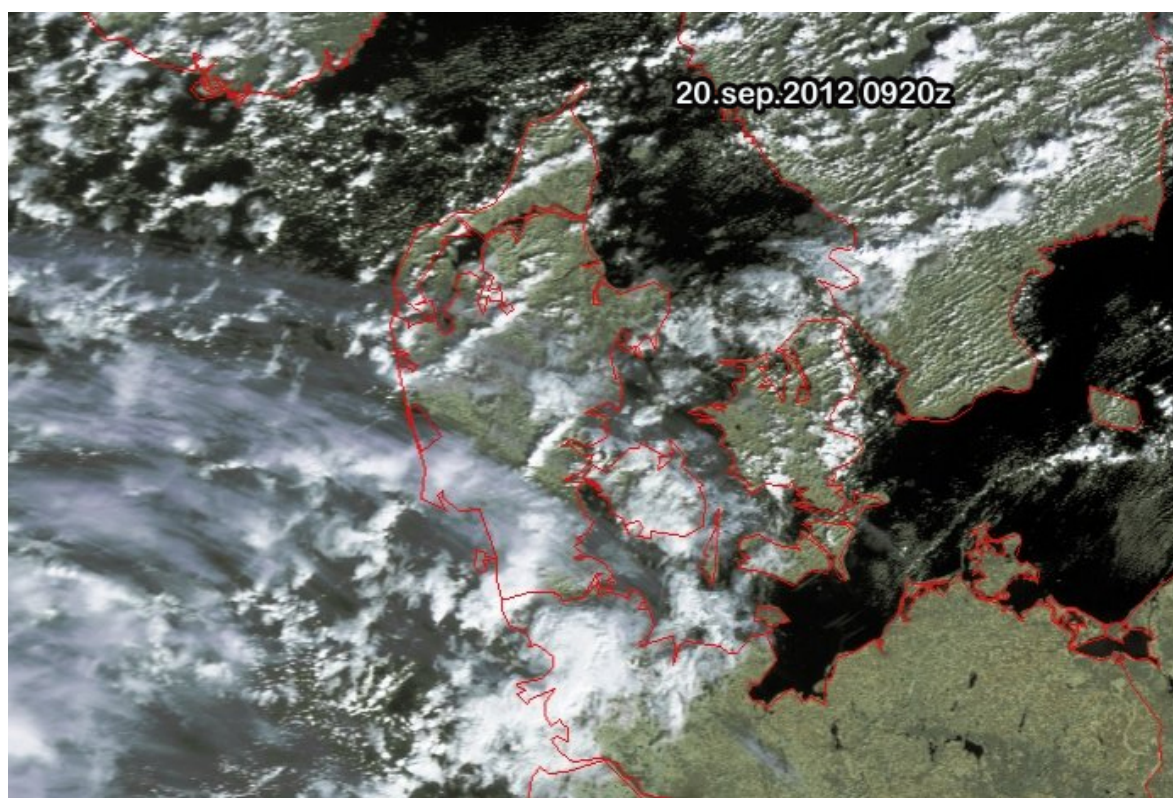
*Nedenstående satellitbilleder afspejler at der i perioden 0930-1030 utc opbygges gradvis større celler af TCU over Nordøstsjælland.*

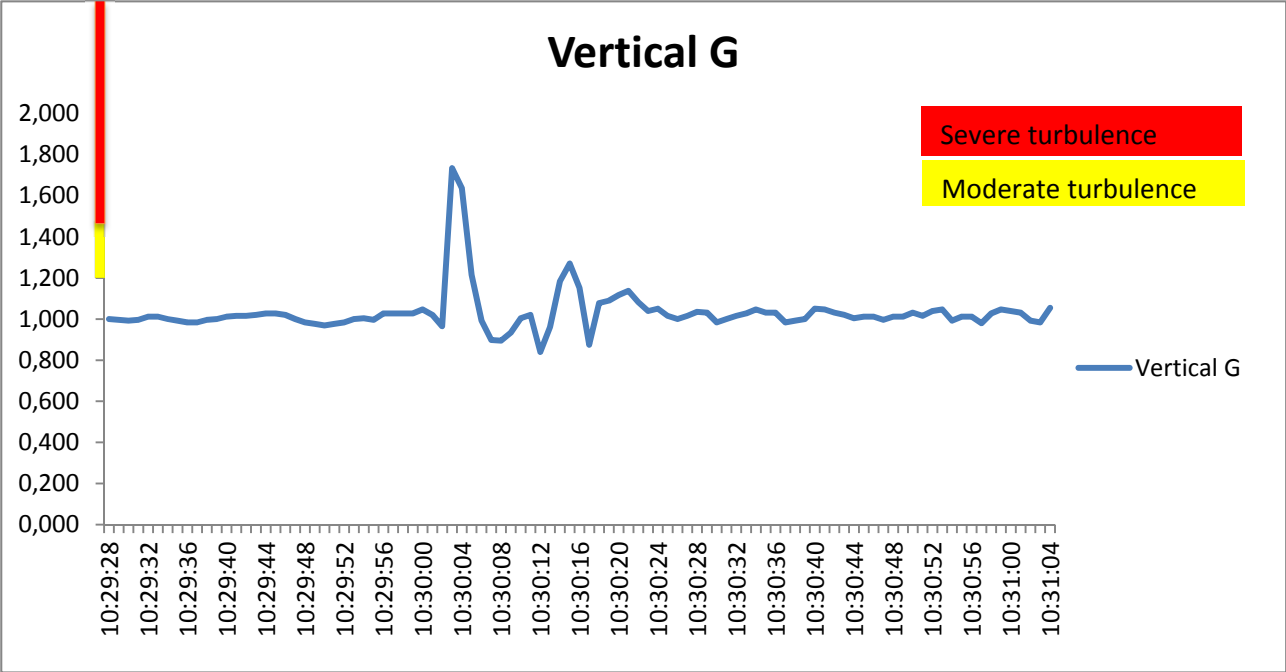
A) Den vertikale acceleration målt i G (vertical G)

Den vertikale hastighedsændring resulterede i en kortvarig vertikal acceleration på op til ca. +1,734 G (se bilag A til F).

3. Den vertikale hastighedsændring resulterede i en kortvarig vertikal acceleration på op til ca. +1,734 G.
4. Tre kabinebesætningsmedlemmer kom lettere til skade i forbindelse med turbulensen og den vertikale acceleration.

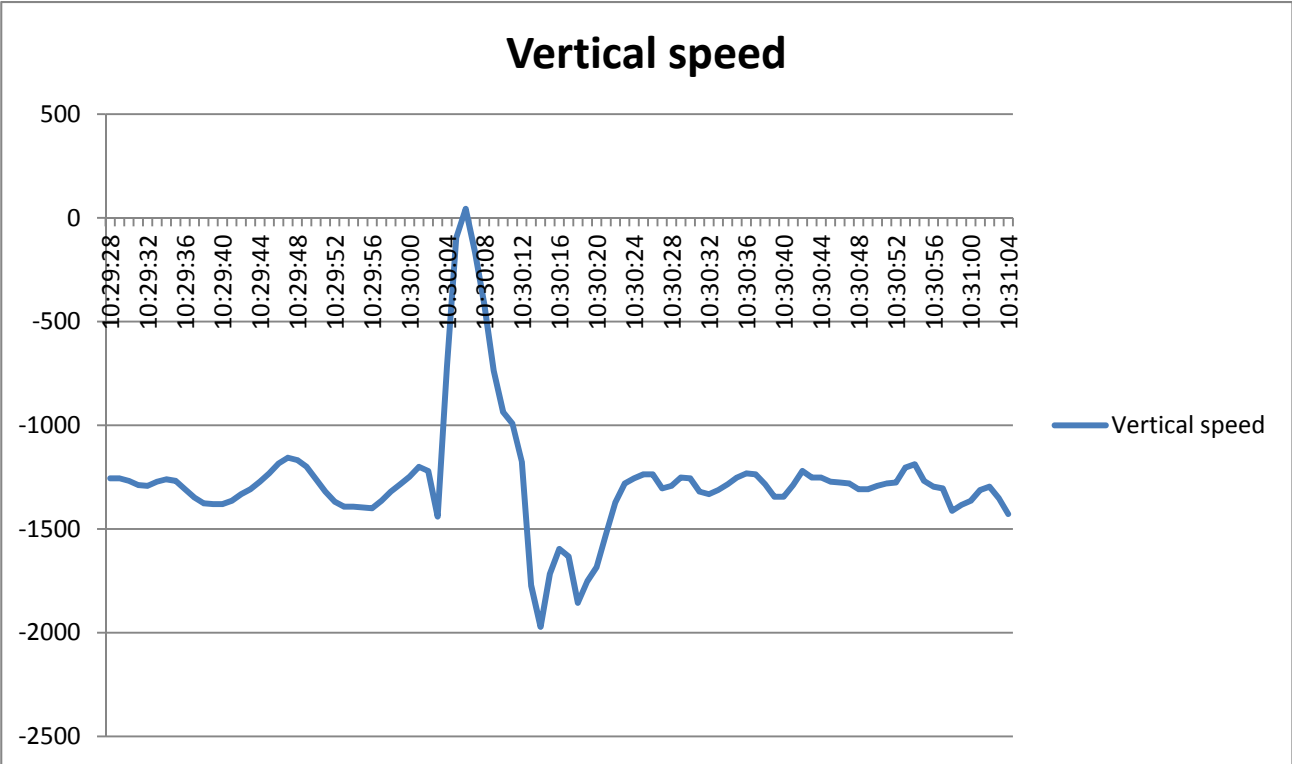
B) Den vertikale hastighed målt i fod pr. minut (vertical speed)

QAR data indikerede at luftfartøjet fløj ind i en TCU der havde en opadgående luftstrømning hvorved luftfartøjets vertikale hastighed blev ændret fra ca. -1.440 fpm [ned] til ca. +44 fpm [op] over en periode på ca. 3 sekunder.

2. QAR data indikerede at luftfartøjet fløj ind i en TCU der havde en opadgående luftstrømning hvorved luftfartøjets vertikale hastighed blev ændret fra ca. -1.440 fpm [ned] til ca. +44 fpm [op] over en periode på ca. 3 sekunder.

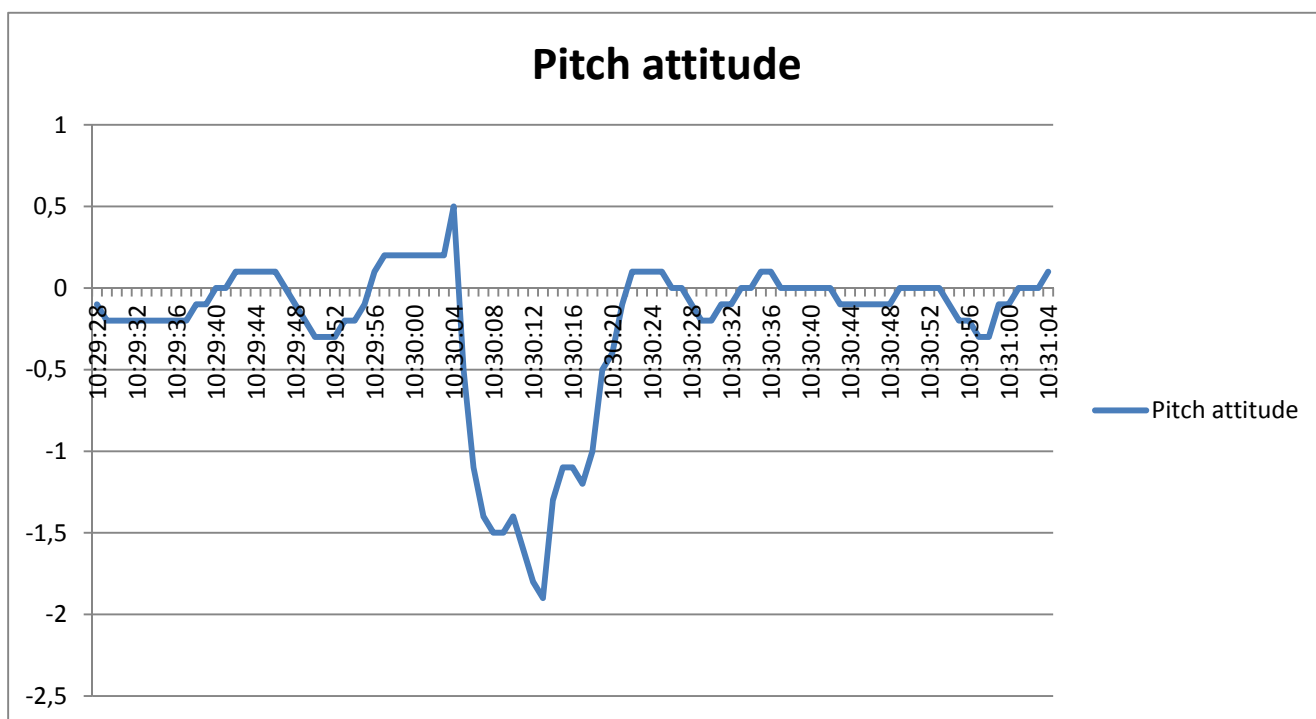
C) Luftfartøjets næsestilling i forhold til horisonten målt i grader (pitch attitude)

Luftfartøjets Auto Flight System [autopilot og auto thrust mv.] var indstillet til at fastholde en fast vertikal hastighed (Vertical Speed Mode). Luftfartøjets Auto Flight System kompenserede for den opadgående bevægelse ved at sænke luftfartøjets næsestilling [pitch] fra ca. +0,5° [op] til ca. -1,9° [ned] over en periode på ca. 10 sekunder. Samtidig reducerede Auto Flight Systemet motoromdrejningerne fra ca. 40 % til ca. 35 % (tomgang). Herefter blev luftfartøjets næsestilling langsomt normaliseret til gennemsnitlig ca. +0,2° [op] over de efterfølgende ca. 10 sekunder, og Auto Flight Systemet justerede motoromdrejningerne tilsvarende. Luftfartøjets Auto Flight System genetablerede det valgte vertikale flyveprofil.
