## REDEGØRELSE

| <b>HCLJ510-2012-161</b> | <b>Lufttrafikhændelse</b> |
| Sted: | 5 nm syd for København, Roskilde (EKRK) |
| Dato/Tidspunkt (UTC): | 24-09-2012 / Kl. 07:10 |

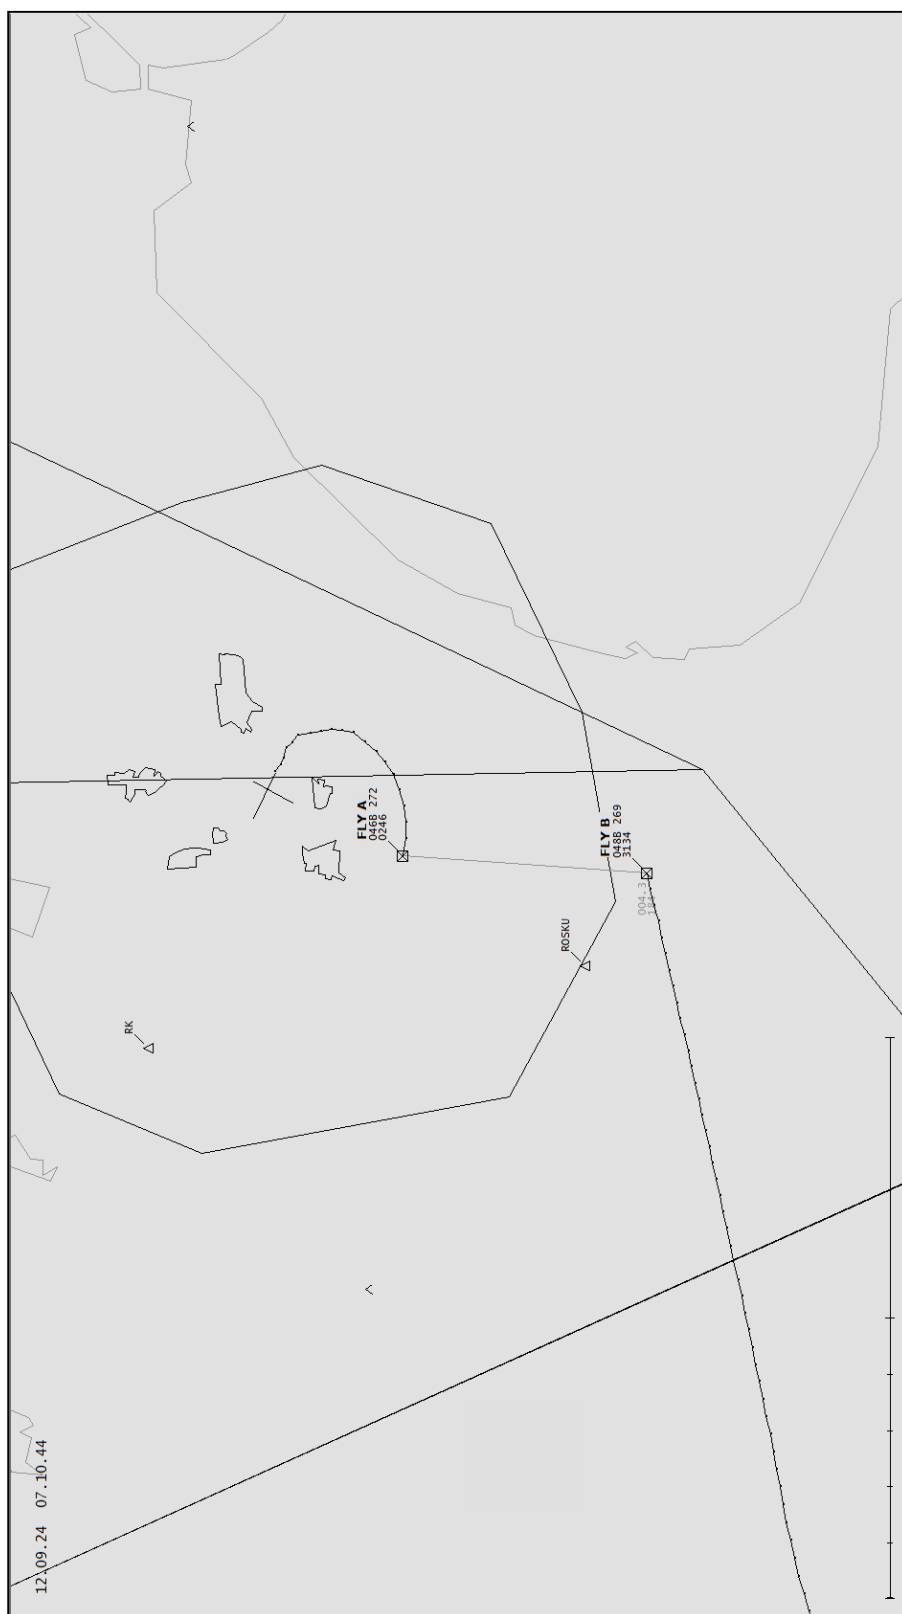
# Bilag 1

Den mindste horisontale og vertikale separation radarpræsenteredes til at være 4,3 og 200 fod.  
Se bilag 1.

En uoverensstemmelse mellem intentionen bag de givne ATC instruktioner og det faktiske hændelsesløb medførte en underskridelse af gældende radaradskillelsesminima (5 nm eller 1000 fod).
