**REDEGØRELSE**

| <b>HCLJ510-2012-170</b> | <b>Lufttrafikhændelse</b> | |
| Dato og tid: | 16.11.2012 kl. 0842 UTC | |
| Hændelsessted: | EKBI | |

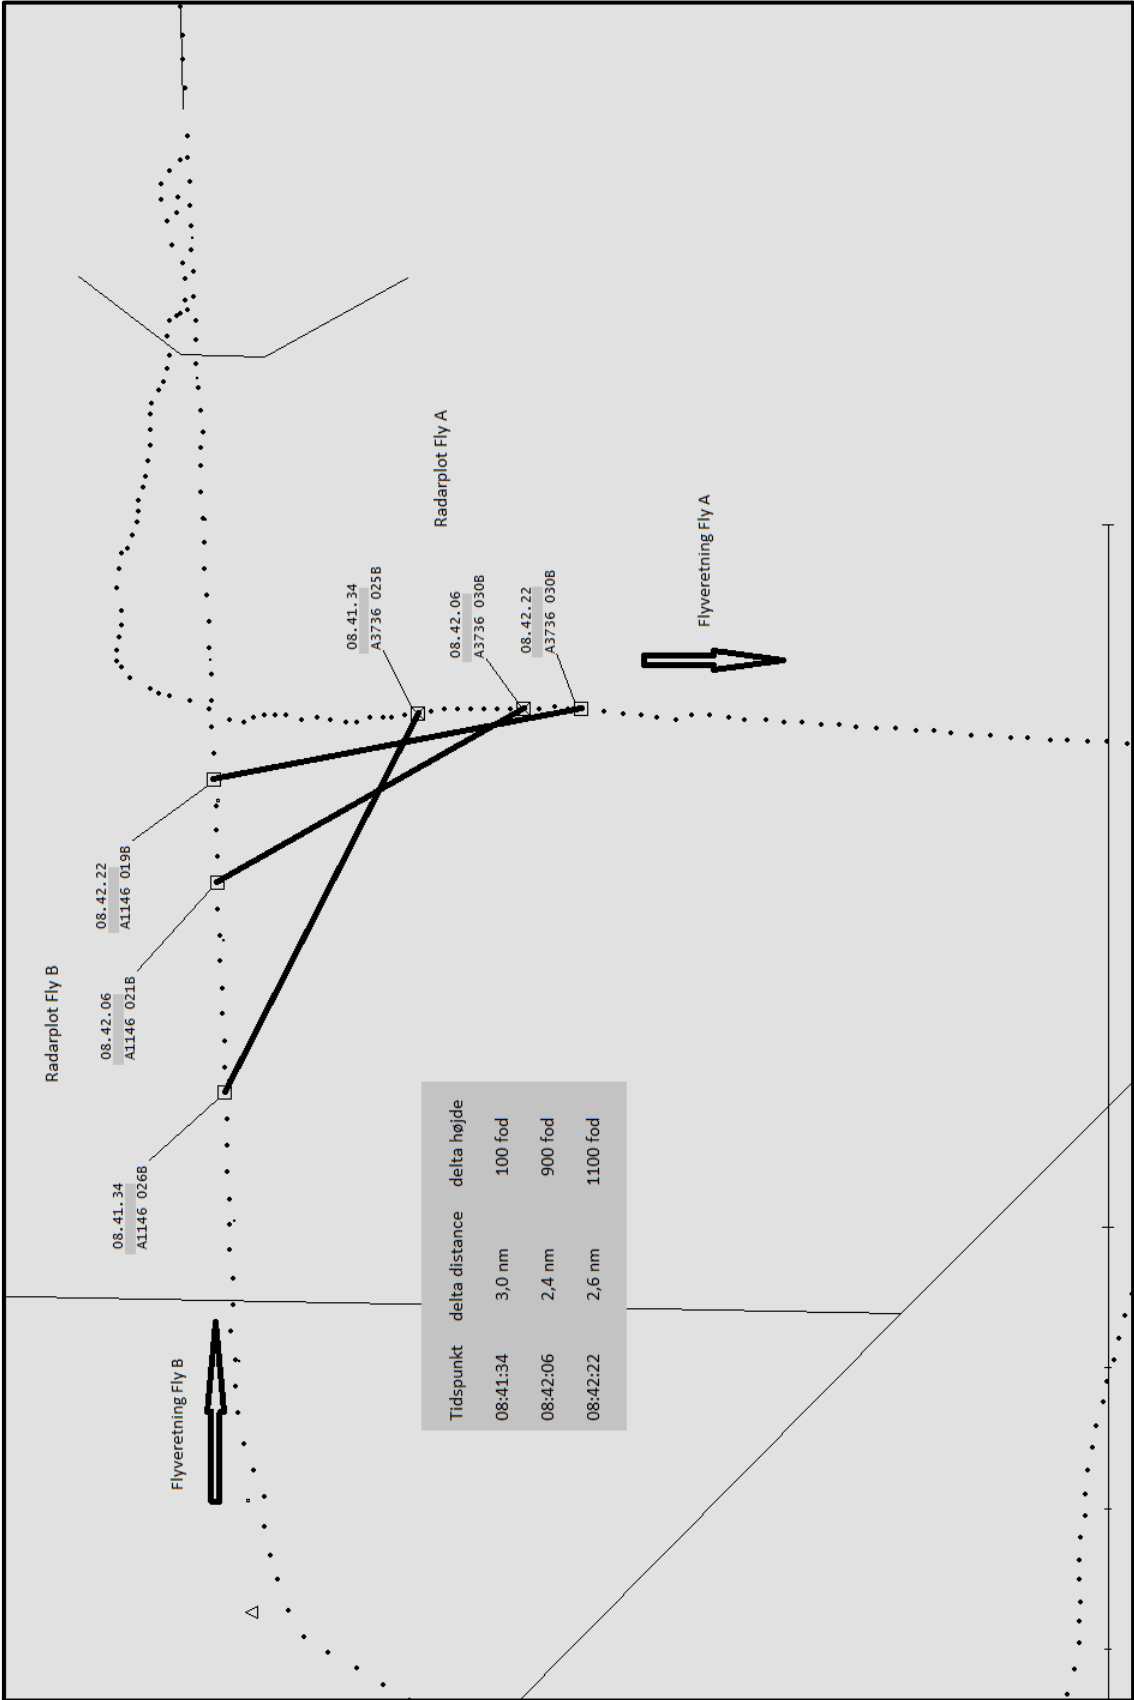
| Tid<br>tt:mm:ss | Situation – kort beskrivelse af instruktioner og manøvrer etc. | Separation | |
|---|---|---|---|
| 08:42:06 | Radar-præsenteret underskridelse af separations-minima.<br><br>Se bilag 1. | 2,4 | 900 |
| 08:42:22 | Radar-præsenteret separationsminima genoprettet.<br><br>Se bilag 1. | 2,6 | 1100 |
