# **Havarikommisjonen**

## **Statement 2024-379**

**Alvorlig hændelse med OY-FFF (Tecnam P2002 P-Mentor) og OY-XUS (DG Aviation GmbH DG-800B) ved Ugerløse d. 24-07-2024**

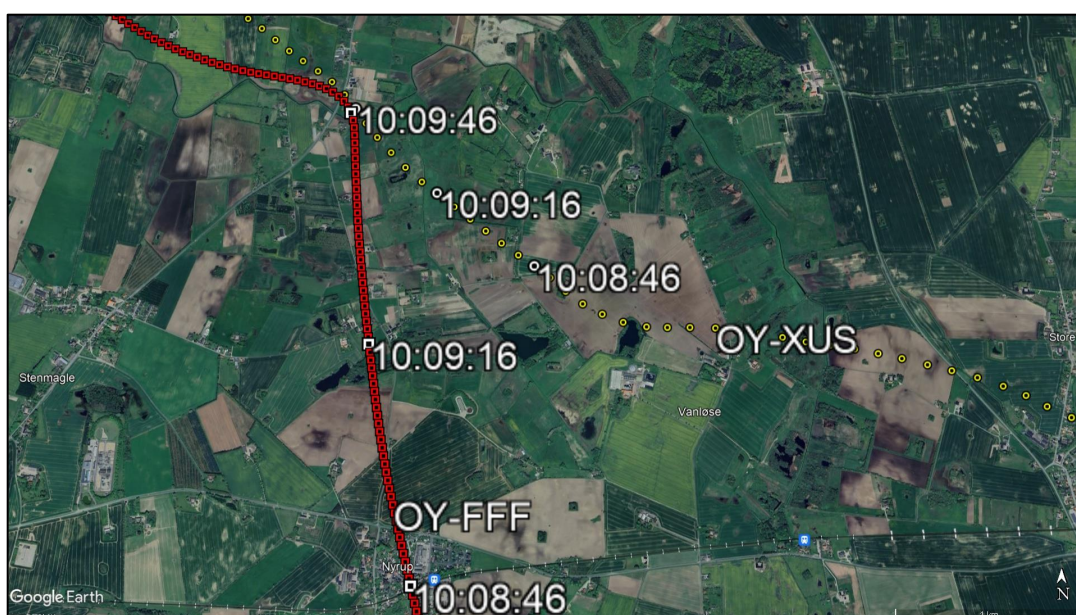
Syd for Ugerløse i en flyvehøjde af 2.300 ft opdagede flyveeleven i OY-FFF, at OY-XUS befandt sig ret fremme mod højre på en skærende kurs og i samme flyvehøjde.

Flyveeleven i OY-FFF foretog en 90-graders undvigemanøvre mod venstre. Den korteste horisontale afstand mellem flyene var ca. 25 meter (m).

Figur 1. Præsentation af positionsdata fra OY-FFF (markeret rød) og OY-XUS (markeret gul)
