# **Havarikommisjonen**

## **Statement 2024-299**

**Havari med D-KHRL (Alexander Schleicher ASH 25-Mi) på Kongsted (EKKS) d. 01-06-2024**

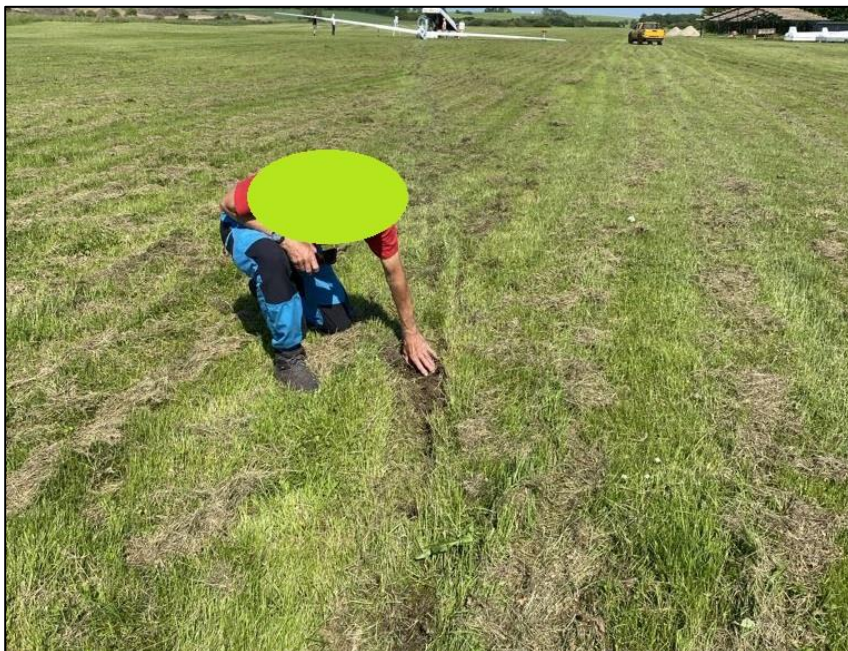
Svæveflyet sank igennem fra ca. 1,5 meters højde og landede hårdt på banen.

Hovedhjulet sank ned i baneoverfladen, blev trukket bagud, og svæveflyet havarerede.

Der opstod overfladisk skade på banen.

Figur 1. Mærker efter hovedhjulet i baneoverflader.
