# Havarikommissionen

## Foreløbig redegørelse 2023-457

### Hjulbrud på togsæt mellem Odense og Nyborg d. 09-09-2023

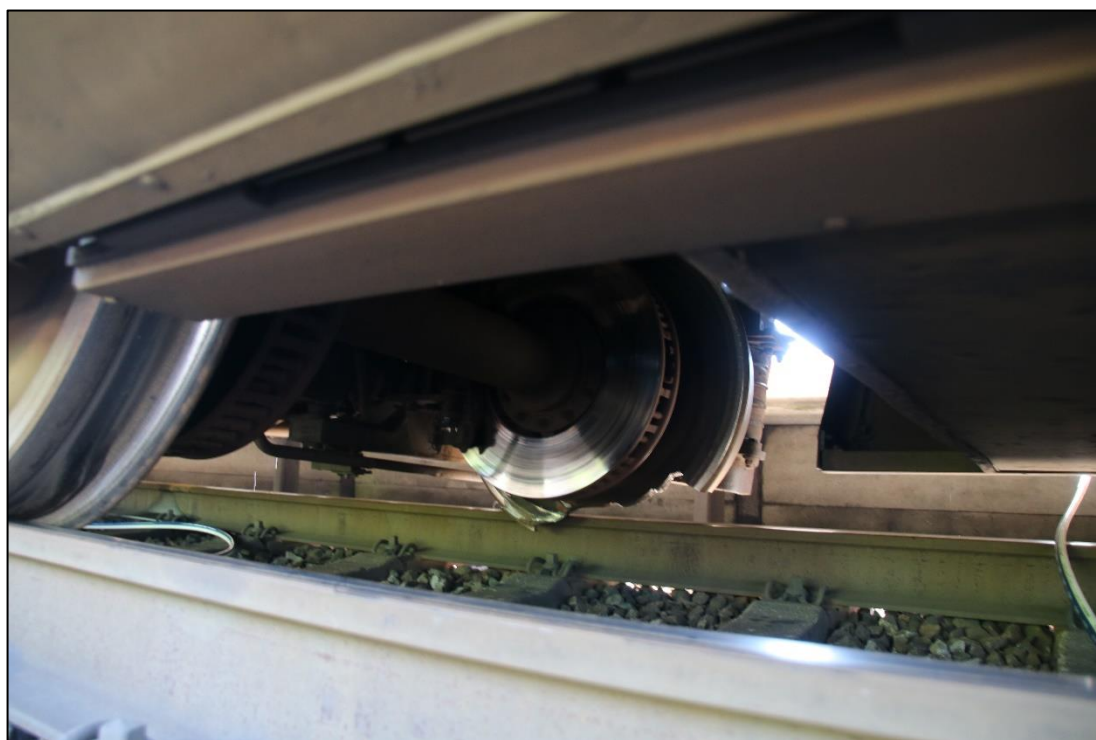
Ved nærmere eftersyn af toget blev det konstateret, at MF5046 havde et knækket hjul på aksel 4 i højre side.

Foto 1. Det havarerede hjul fotograferet efter standsning i Nyborg d. 09-09-2023. Kilde: DSB

- Det beskadigede hjul havde en diameter på 831 mm og havde mistet ca. 23% af sin omkreds/løbeflade.
- Den eksakte lokation for hjulbruddet kunne ikke findes.
- Tog 70408 har sandsynligvis kørt mindst 15 km på det havarerede hjul (Ullerslev – Nyborg).
- Den eller de tabte hjuldele er ikke fundet.
- Vedligeholdelsen at togsæt MF5046, herunder hjulvedligehold, blev foretaget af DSB.
- Hjulbruddet skete som følge af sub-surface fatigue, der var opstået i hjulets fælg omkring en indeslutning, som befandt sig ca. 15 mm under løbefladen.

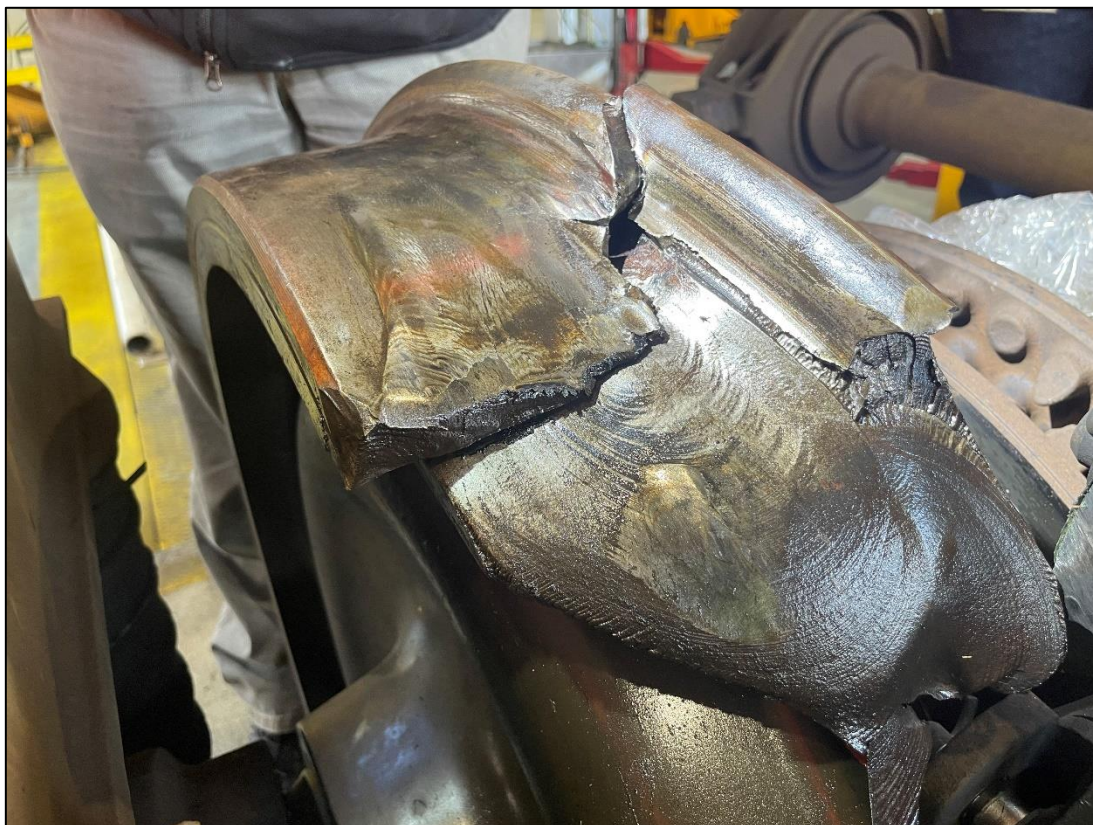
Foto 2. Initieringssted for revnen ca. 15 mm under løbefladen. Kilde: Havarikommisionen.
