## Statement 2024-394

**Havari med D-0747 (Schleicher ASW 15) ved Gråskov (Midtjylland)**

**d. 06-08-2024**

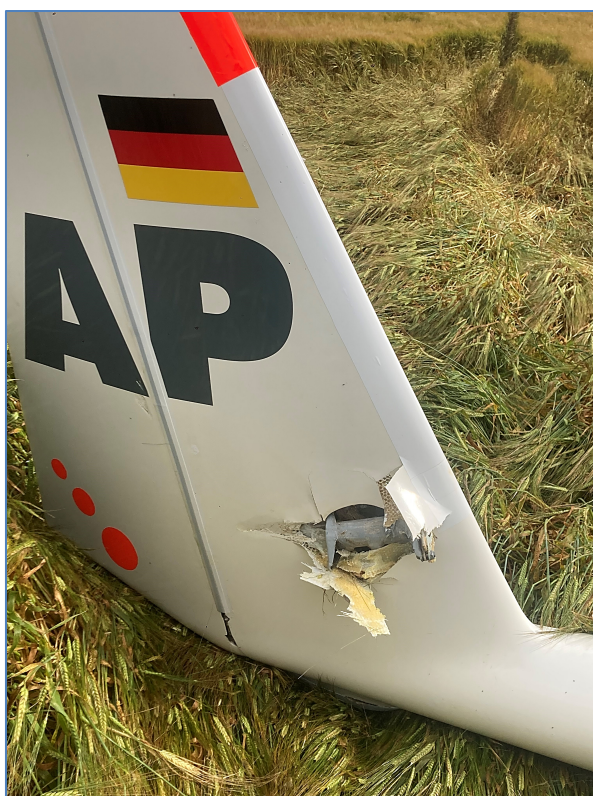
Landingen i kornmarken medførte intern skade på højderoret.

Et beslag til svæveflyets højderor blev ødelagt.

Foto 1. Et ødelagt højderorsbeslag.
