# Havarikommissionen

## Statement 2024-398

**Havari med OY-XSW (Schempp-Hirth Ventus 2cT) ved Boest  
(Midtjylland) d. 11-08-2024**

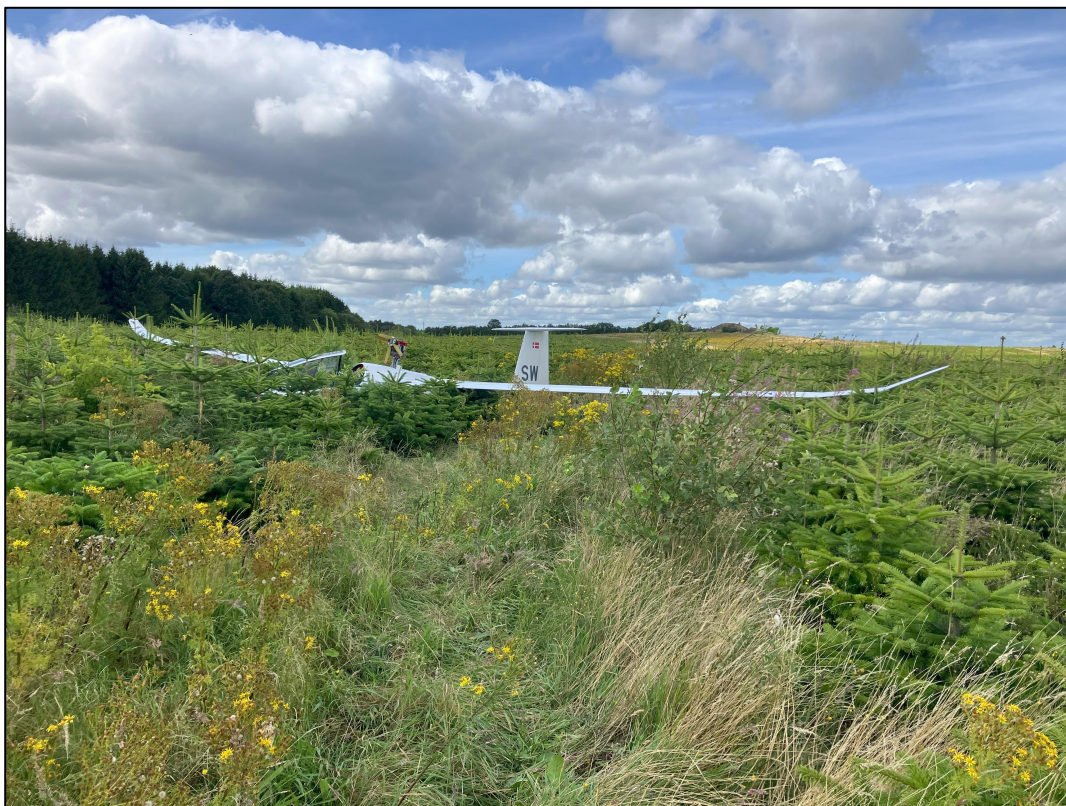
Der opstod bl.a. revner i venstre side af svæveflyets bagkrop, mindre revner omkring motorophænget samt en mindre delaminering af venstre vinges bagkant.

Foto 1. Svæveflyet mellem grantræer efter fuldt stop.
