Havarikommisionen
Accident Investigation Board Denmark

Redegørelse 2024-345

**Havari med OY-BFK (Reims Aviation F 172 M) på Endelave (EKEL)
d. 01-07-2024**

OFFENTLIGGJORT OKTOBER 2024

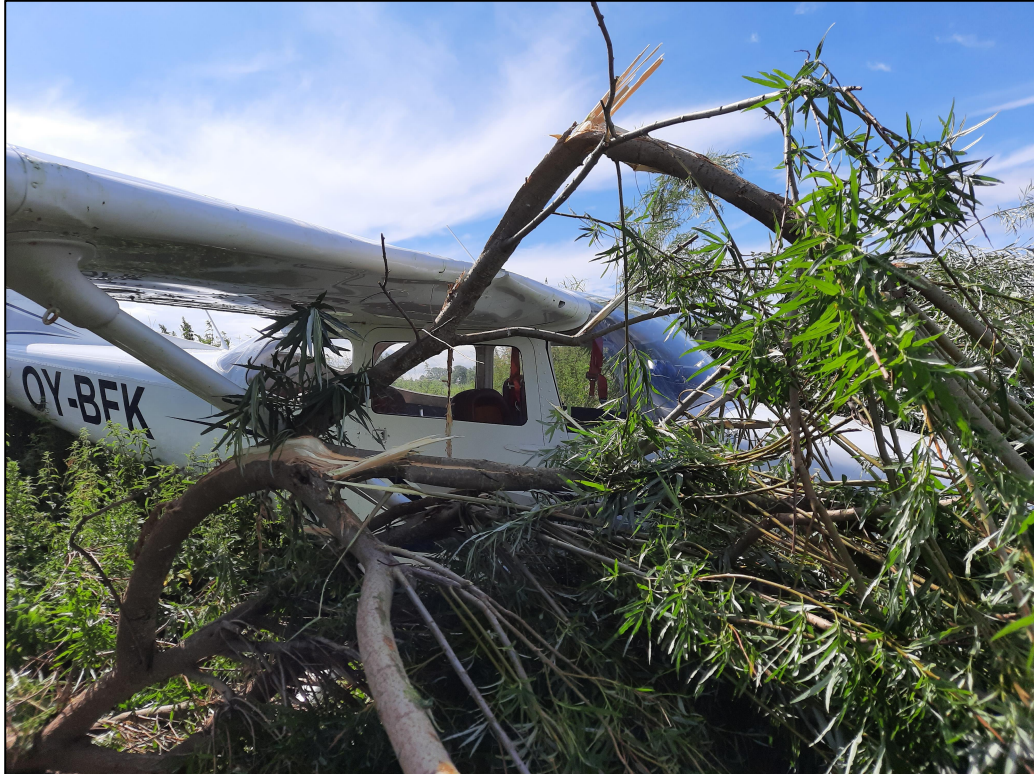
Flyet blev væsentligt beskadiget ved havariet.

Foto 1. Strukturelle skader på flyet efter kollision med piletræer for enden af bane 29.

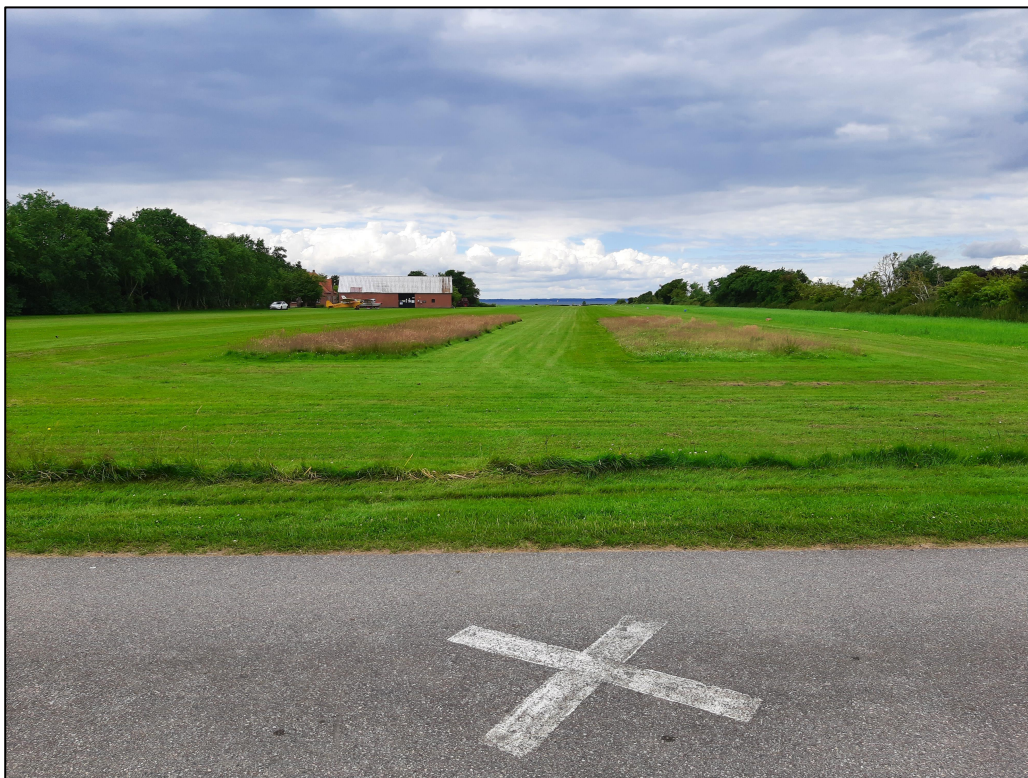
Umiddelbart før banens begyndelse til bane 29 var en tilstødende vej markeret med hvide krydser.

I starten af bane 29 markerede to græsområder (ca. 40 x 5 m), med højere græs end det øvrige græsbaneareal, en forskudt tærskel.

Den forskudte tærskel til bane 29 fremgik ikke i pilotens flyveoperationelle referencedokument. Piloten havde før afgang fra EKSV ikke kendskab til de to græsområder, men blev opmærksom på dem under anflyvningen til bane 29.

Foto 2. Krydsmarkeringer på en tilstødende vej før banens begyndelse til bane 29 samt to græsområder med højere græs i begyndelsen af bane 29.

Pilotens flyveoperationelle referencedokument indeholdt ikke oplysninger om en markeret forskudt tærskel til bane 29.

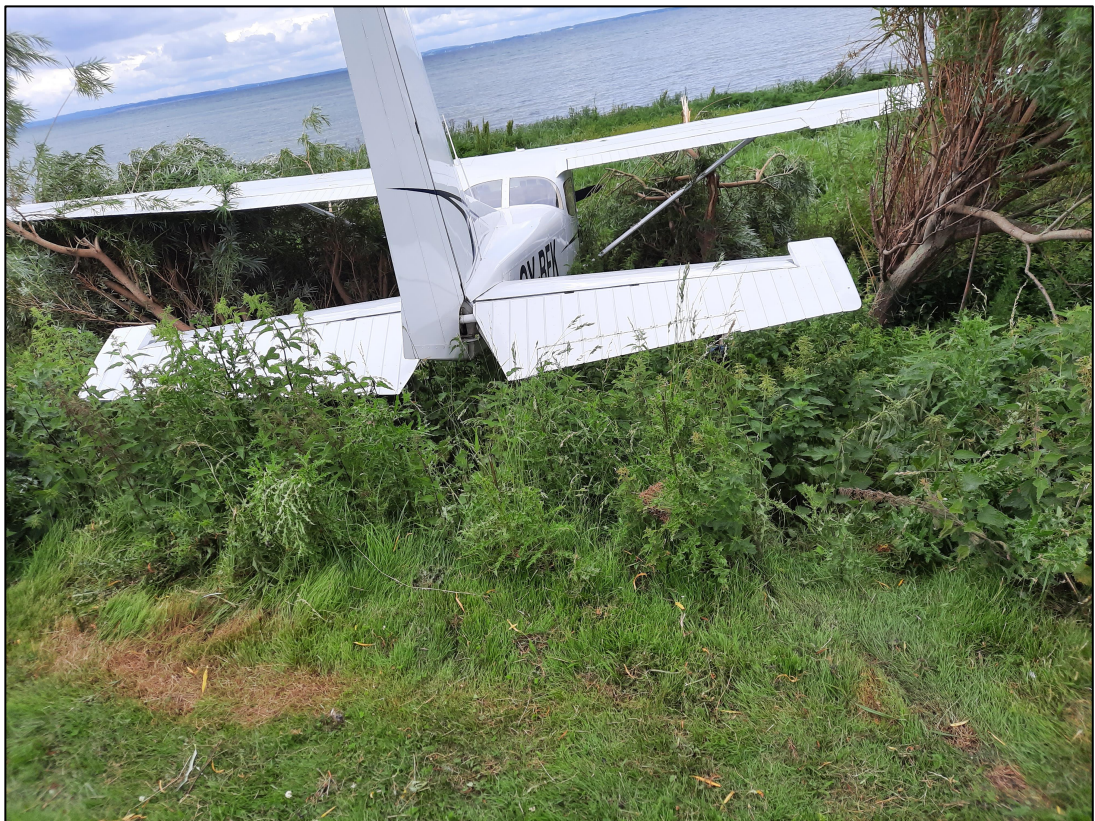
Hjulspor på bane 29, fra ca. 160 m før banens afgrænsning mod vest og hen mod havaristedet, indikerede blokerede hjulbremsere.

På skrænten stod der et hegn af piletræer og øvrig bevoksning.

Piletræerne var ca. 3-4 m høje.

Flyet kolliderede med piletræerne og kom til et fuldt stop umiddelbart efter banens afgrænsning mod vest.

Foto 3. Havaristedet, hvor flyet kolliderede med piletræer og kom til et fuldt stop.
