# Havarikommisjonen

## Statement 2024-410

**Alvorlig hændelse med OY-XSD (Grob G102 ASTIR CS) på Ejstruphede (EKVE) d. 17-08-2024**

**OFFENTLIGGJORT OKTOBER 2024**

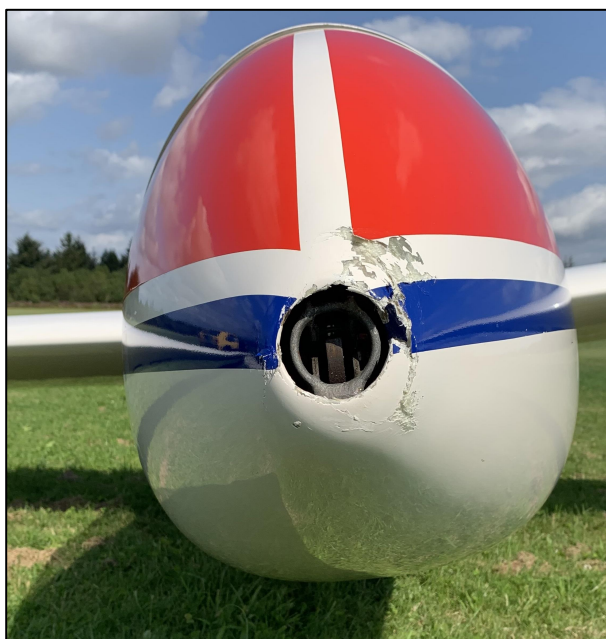
Der skete lettere skade på svæveflyets næseparti.

Foto 1. Skade på svæveflyets næseparti.

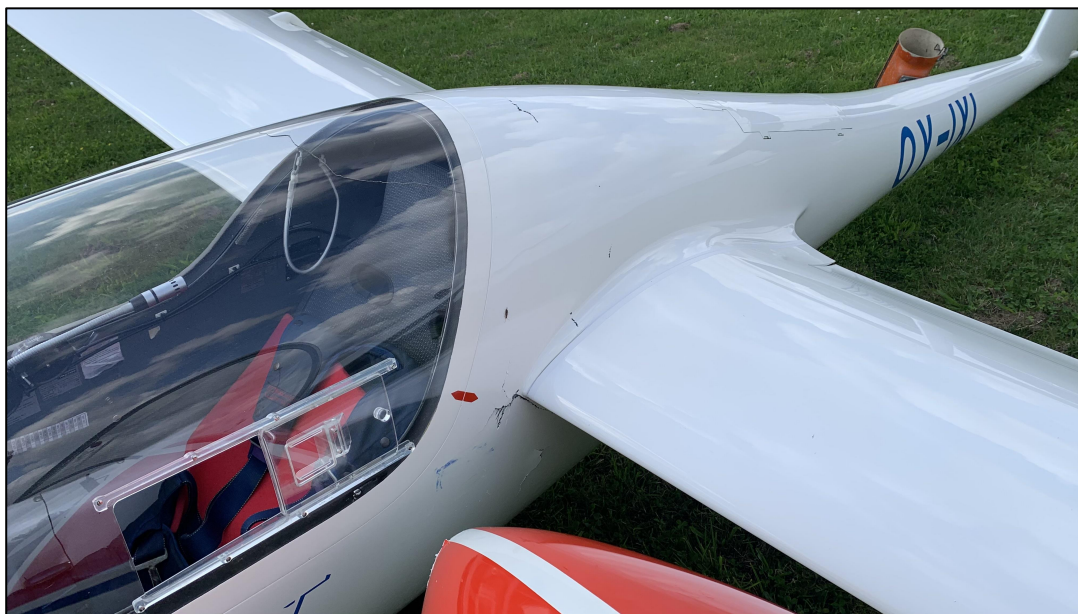
Det parkerede svævefly fik væsentlige skader på kroppen og canopy omkring vingefastgørelsen.

Foto 2. Skader på kroppen og canopy på det parkerede svævefly.

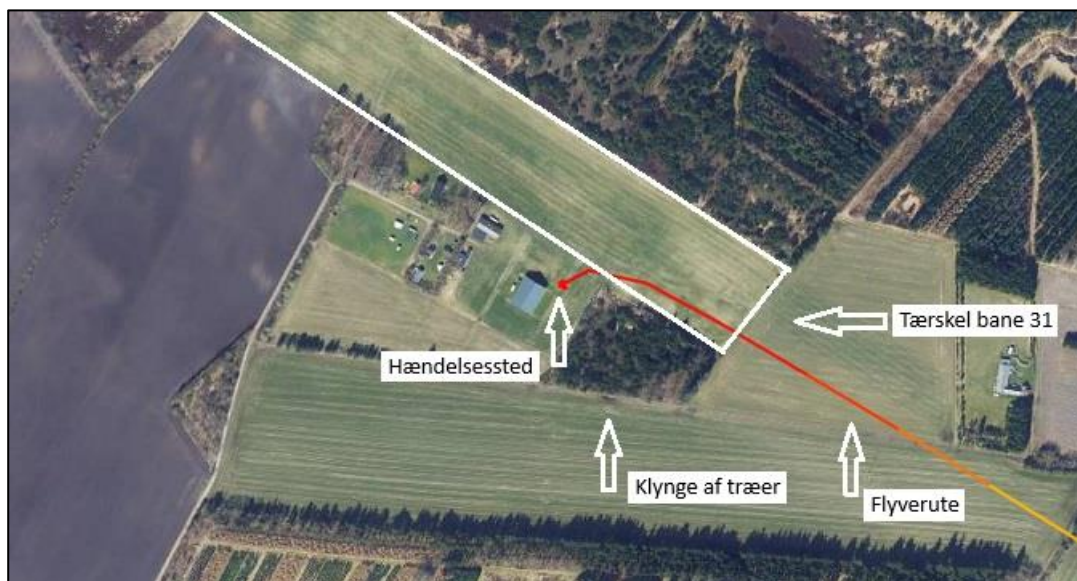
Under landingen kom svæveflyet, inden den endelige sætning, kortvarigt i luften to gange. Svæveflyet rullede forbi en klynge af træer, der stod til venstre for banen.

Sidevind fra venstre påvirkede svæveflyet, der drejede til venstre i retning mod et parkeret svævefly.

Figur 1. Oversigt over anflyvningen og landingsafløbet (markeret som "Flyverute"), hændelsesstedet, klyngen af træer og tærsklen til bane 31.

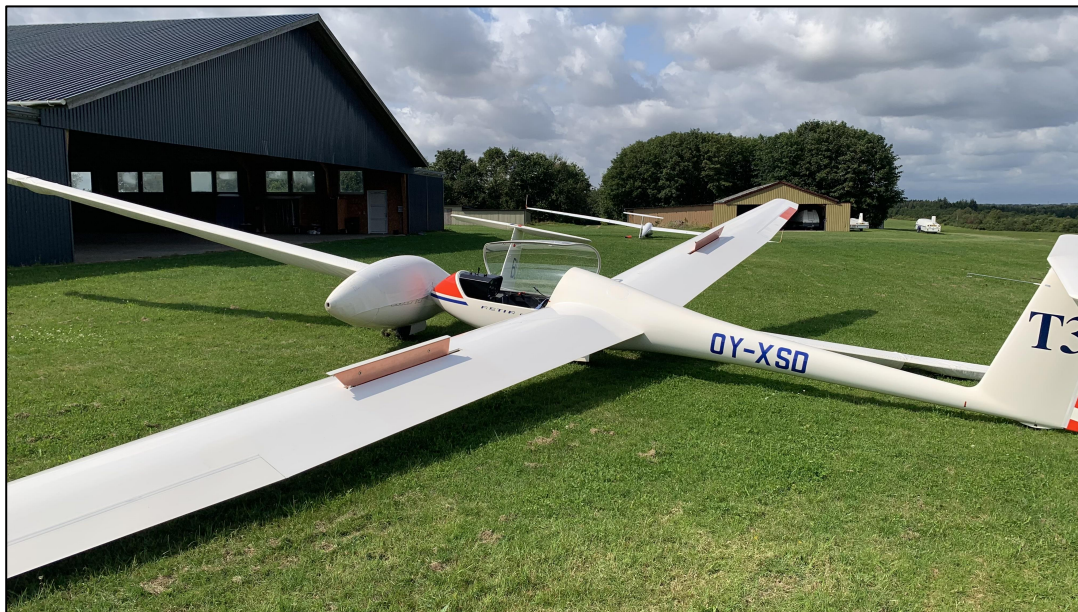
Flyveeleven kunne ikke umiddelbart lokalisere håndtaget til hjulbremsen, og svæveflyet kørte ind i det parkerede svævefly med en anslået hastighed på 15-20 kilometer i timen.

Foto 3. Hændelsesstedet.
