# Havarikommissionen

## Statement 2024-462

**Havari med OY-HXP (Scheibe SF 25 C Falke) på Fur (EKFU) d. 09-09-2024**

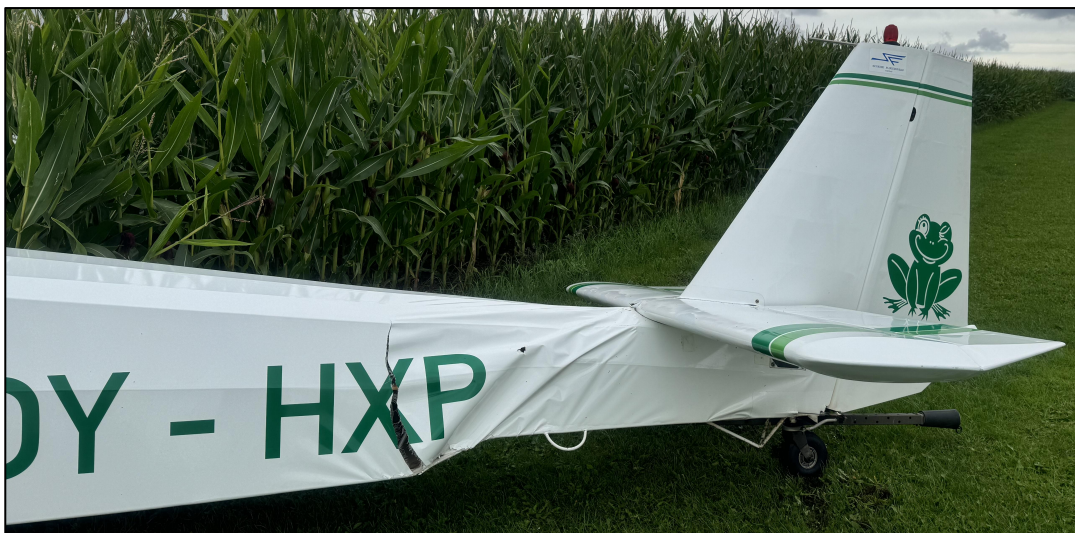
Piloten landede ca. 4 m til venstre for midten. Piloten oplevede udfladningen og landingen som værende god, men motorsvæveflyets venstre vinge fik kontakt med majsafgrøderne, og motorsvæveflyet begyndte at dreje mod venstre.

Motorsvæveflyet gled sidelæns ca. 50 m og endte i majsafgrøderne til venstre for banen.

Der opstod strukturelle skader på motorsvæveflyets haleparti, samt på venstre vinges ydre træplade.

Foto 1. Skader på motorsvæveflyets haleparti
