**Havarikommisjonen**

## **HCLJ510-2011-48**

Alvorlig hændelse med Agusta AB 206 B  
Registrering OY-HDC  
Ved Ikerasassuaq, Grønland  
Den 31. maj 2011

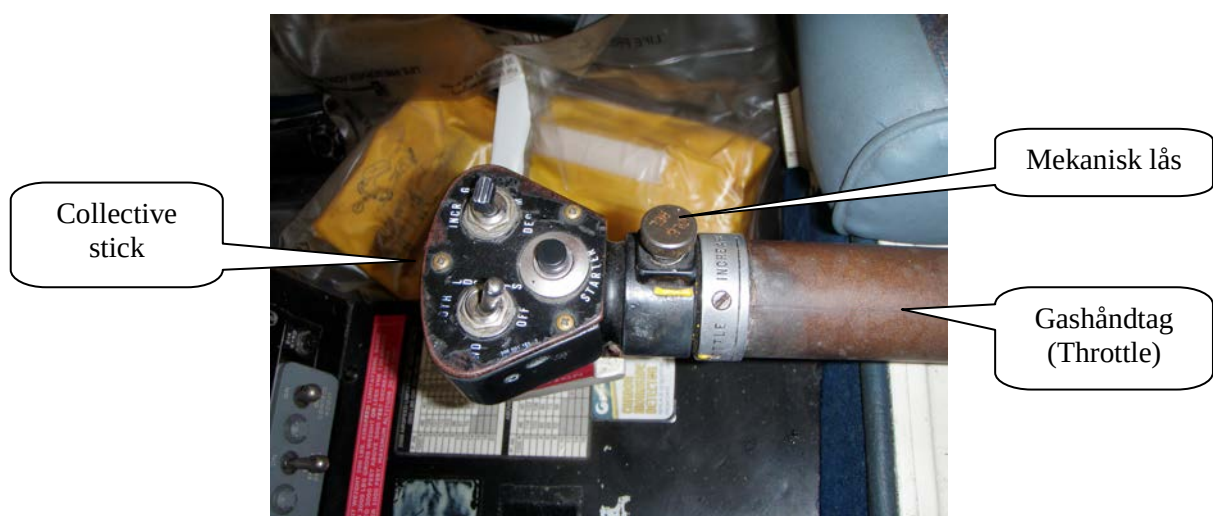
Motorens gashåndtag (Throttle) var sikret med en mekanisk lås, så gashåndtaget ikke ved et uheld – eller i forbindelse med træning af autorotation, hvor piloten drejer håndtaget mod tomgang – kunne bringe  $N_1$  ned under tomgang (ca. 60 %  $N_1$ ). Se billedet herunder.

Havarikommisionen anser pilotens kendskab til autorotationsøvelser med gashåndtaget drejet tilbage mod tomgang som værende medvirkende årsag til, at han anvendte denne metode.

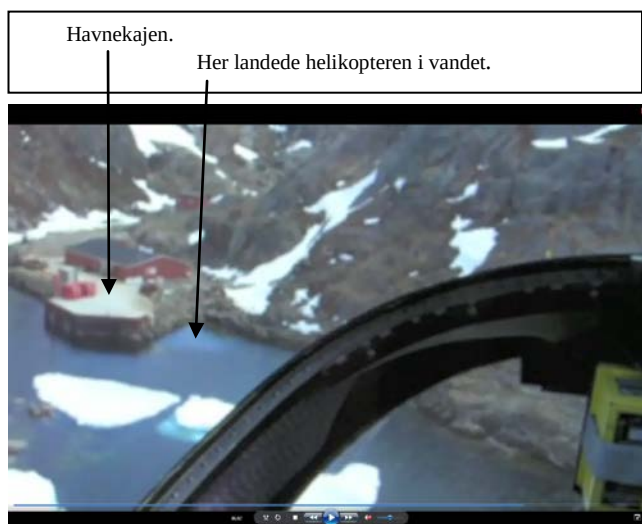
Umiddelbart før landingen på havnekajen – da piloten løftede op i Collective stick og indledte udfladning til landing i ca. 30-40 fods højde over vandet – mistede helikopteren opdrift og sank igennem. Det lykkedes for piloten at dreje helikopteren bort fra kajen, hvorefter den ramte vandet få meter fra denne og strandkanten.

Billedet herunder er et klip fra en videofilm optaget af passageren, som befandt sig i venstre forreste sæde.

Havnekajen hvorpå landing var planlagt og hændelsesstedet er markeret med pile.

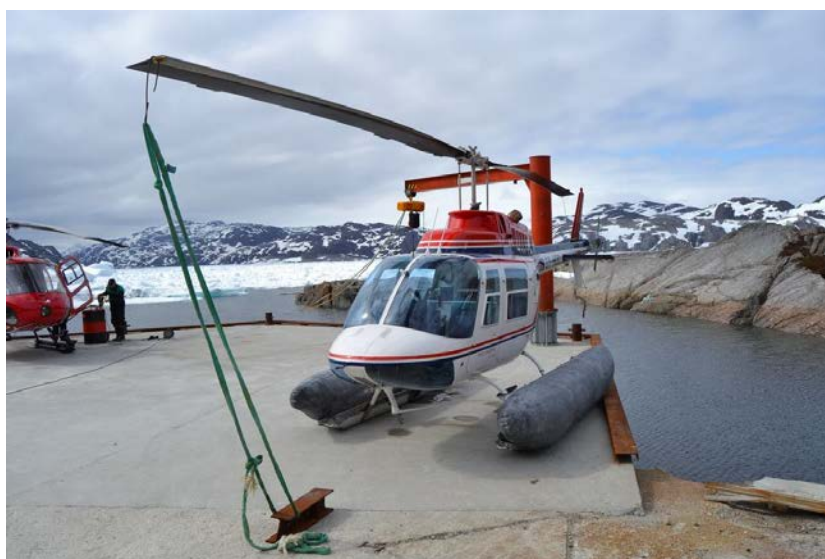
Helikopteren blev løftet op på havnekajen, hvor det blev konstateret, at det bagerste bundpanel (Honeycomb panel) var trykket ind og ødelagt som følge af landingen på vandet. Drivaksselforbindelsen til halerotoren var brudt.

Billedet herunder viser helikopteren på havnekajen.

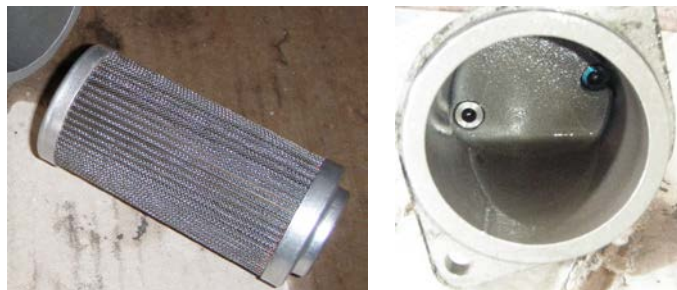
Brændstoffilteret på motoren blev demonteret.

Der var brændstof til stede i filteret, og der blev ikke fundet nogen forurening.

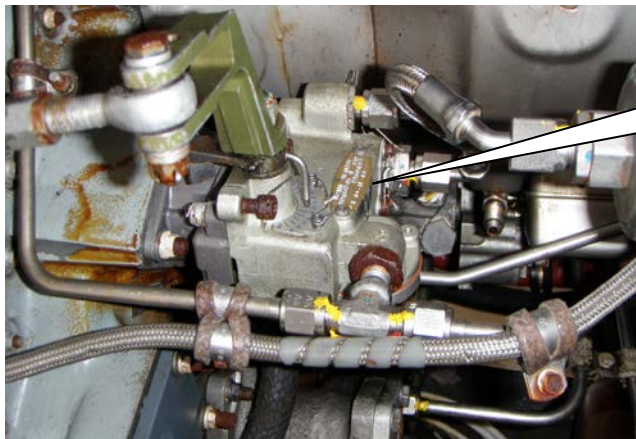
Power Turbine  
N<sub>2</sub> Governor

Forbindelserne mellem gashåndtaget på Collective stick og Fuel Control Unit (FCU) og Gas Producer  $N_1$  Governor var intakte og uden fejl eller mangler.

Forbindelserne mellem Collective stick og Power Turbine (PT)  $N_2$  Governor var intakte og uden fejl eller mangler.

Rørsystemet til styring af motorens (FCU) brændstofforsyning var intakt og uden synlige lækager.

Bemærk den gule skrid markering på omløberne der har til formål at vise, om omløberne har løsnet og evt. flyttet sig.

PT Governor rpm lå 2 % under normal justering.

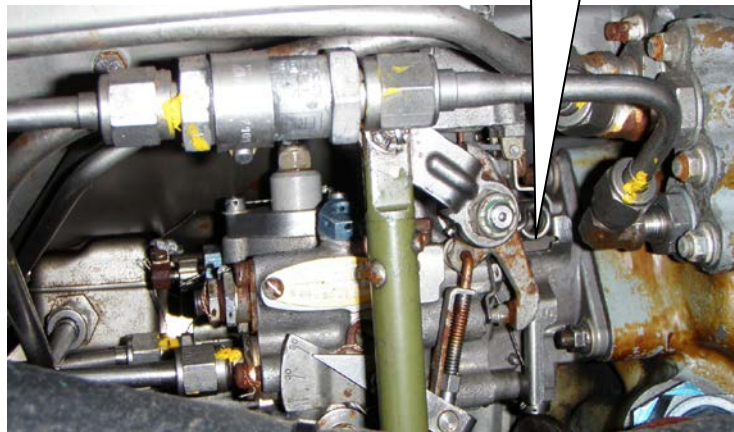
FCU med Gas  
Producer  
N<sub>1</sub> Governor

Tolerancen på Fuel Nozzle flow ved acceleration i tomgangsområdet lå over den maksimale begrænsning (pph mellem 31,5 – 39,0 aktuel = 41,0).

På FCU og PT Governor var dele fremstillet i stål korroderede på overfladen.

Der blev ikke fundet fejl eller mangler på Fuel Control Unit og Power Turbine Governor, som kunne have ført til tab af motorydelse i forbindelse med flyvningen.

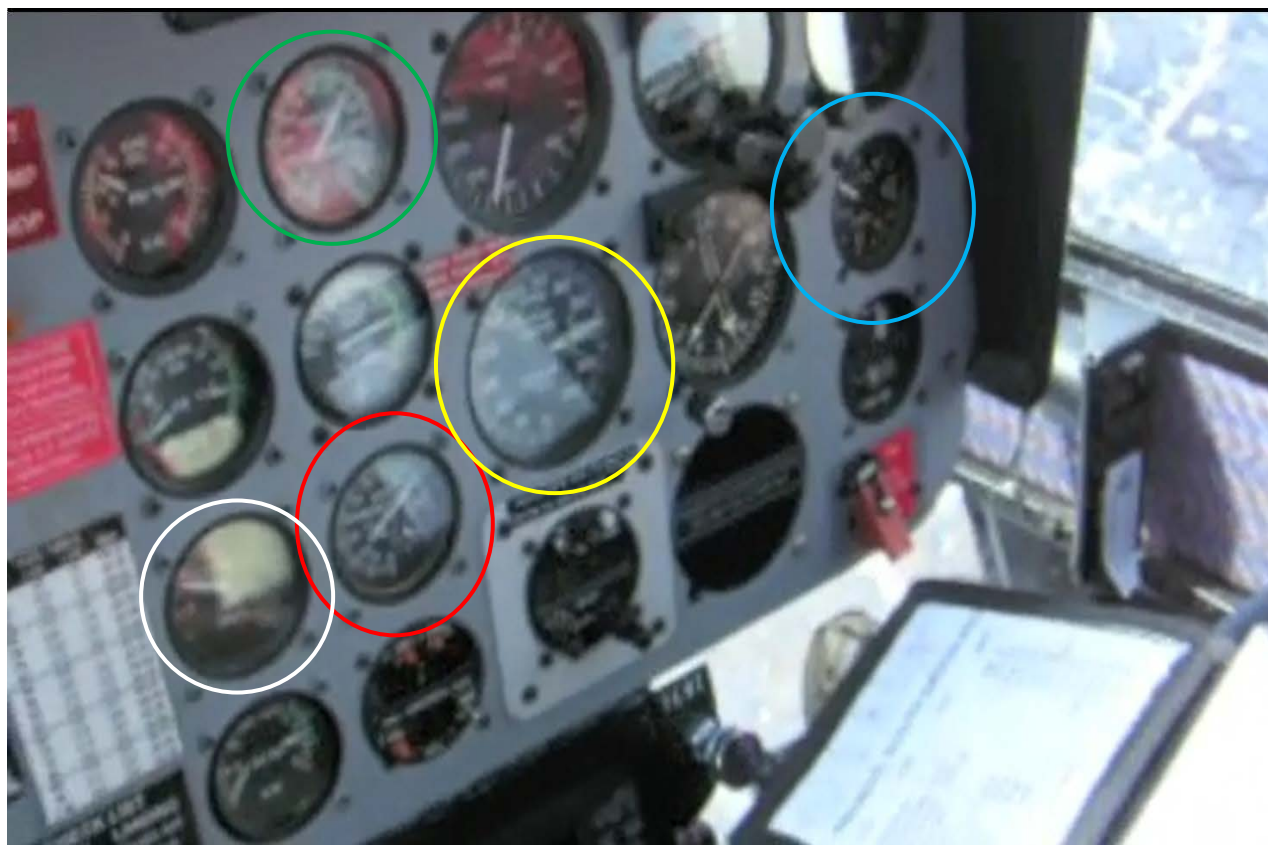
4:50 minutter inde i flyvningen viste instrumenterne, at motoren ydede kraft og drev rotorsystemet.

Instrumenterne viste:

Gas Producer  $N_1$  ca. 95 % RPM (rød cirkel).

Dual Tachometer Rotor & Power Turbine  $N_r$  og  $N_2$  ca. 98 % RPM (gul cirkel).

Torquemeter ca. 80 % torque (grøn cirkel).

Helikopteren steg med ca. 1000 fod pr. minut (blå cirkel).

Brændstofbeholdning ca. 7 US gallons (hvid cirkel).

Helikopteren havde ca. 7 gallons (21,3 kg / 26,49 l) brændstof tilbage i tanken da flyvningen blev indledt, 4,01 l af denne mængde kunne ifølge fabrikantens flyvehåndbog ikke anvendes. Der var således margen fra brændstofbeholdningen på ca. 26,49 l til de ca. 4 l, som ikke kunne anvendes fra tanken.

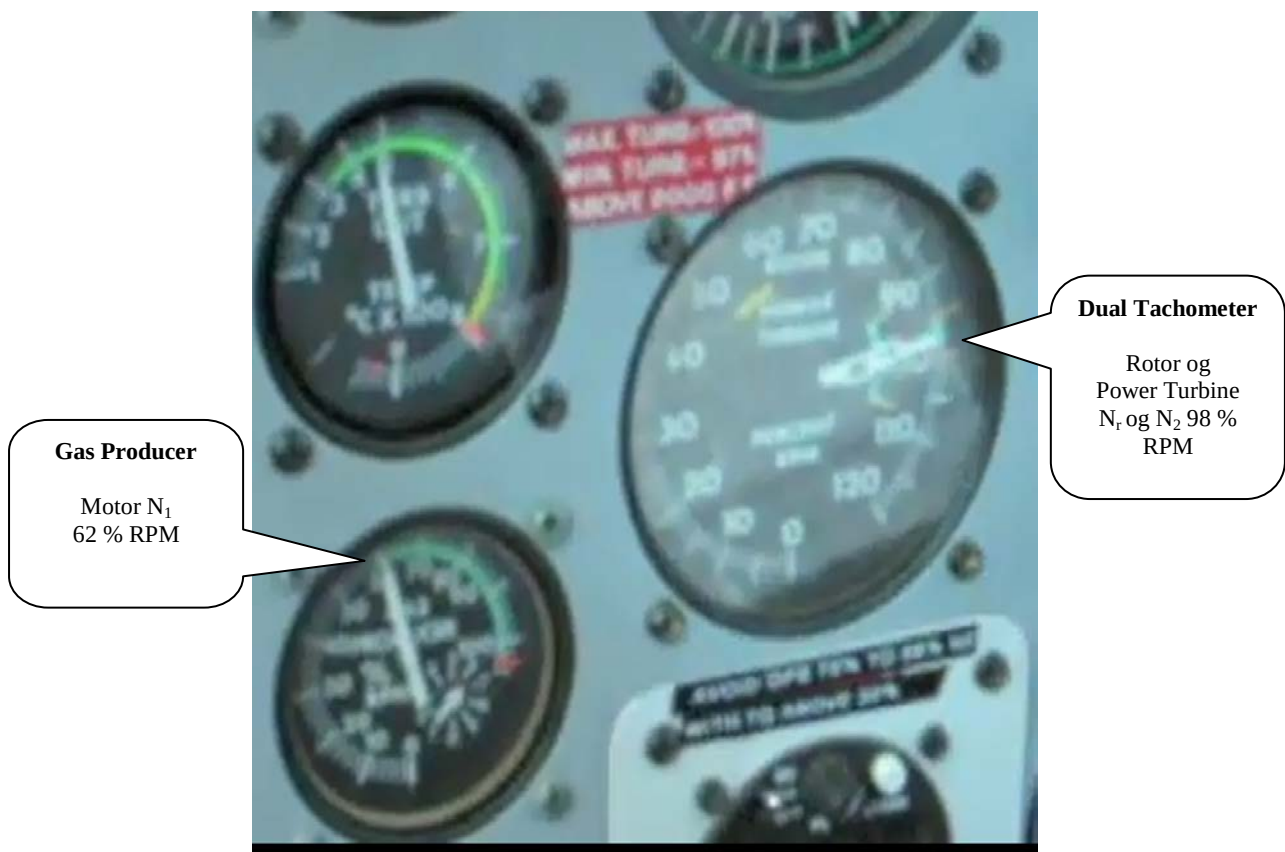
I perioden 5:02 til 5:22 minutter inde i flyvningen filmede passageren instrumentpanelet.

I perioden viste instrumenterne at motoromdrejningerne  $N_1$  var reduceret til ca. 62 % RPM.

Rotor og Power Turbine omdrejningerne ( $N_r$  og  $N_2$ ) havde ikke ændret sig fra 4:50 minutter inde i flyvningen.

Dette underbygges af, at der ikke var nogen form for ændringer i motoromdrejninger  $N_1$ , som stod stabilt på ca. 62 %  $N_1$  under anflyvningen af havnen. Hertil kommer, at der ikke blev udført krappe drej under den stejle nedgang mod havnen, og at motoren fortsat kørte efter havariet på vandet.

Piloten observerede ikke, at motorens omdrejningstæller viste ca. 62 %  $N_1$  RPM før han indledte udfladning til landing.

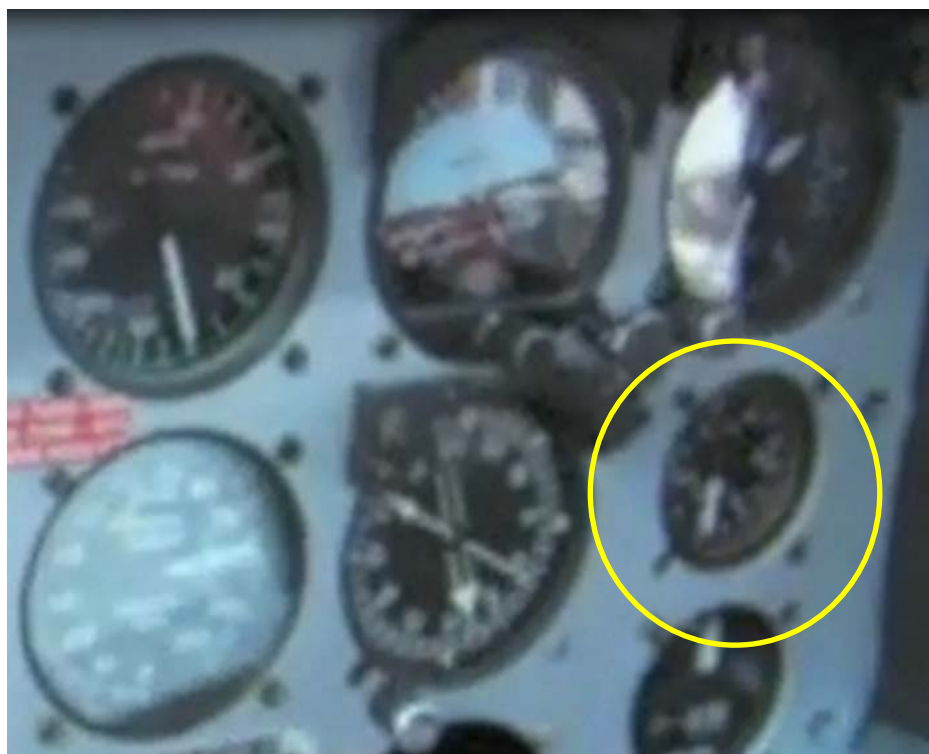
I perioden 5:05 til 5:22 fremgik det af variometret, at helikopteren var på vej nedad (descent) med 2000 fod pr. minut (gul cirkel).

At piloten drejede ned for motorydelsen og indledte en autorotationslignende stejl nedgang mod havnen bekræftes af videofilmens billeder som viser:

- Reducerede  $N_1$  motoromdrejninger samtidig med en indikeret nedgang på ca. 2000 fod pr. minut
