## RAPPORT

| <b>HCLJ510-000867</b> | <b>Havari</b> | | |
| Luftfartøj: | Cessna 150B | Registrering: | OY-DHG |
| Sted: | Jyderupsenderen - ved<br>Jyderup, Sjælland | Dato og tidspunkt: | 22.7.2011 kl. 1446 UTC |

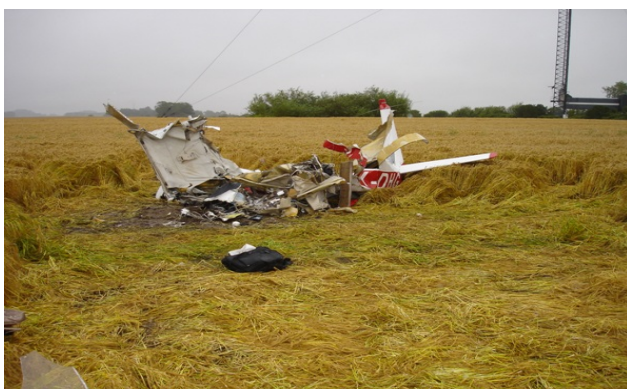
Hovedvrag

Luftfartøjets venstre vinge kolliderede med en bardun på den sydøstlige del til Jyderupsenderen. Kollisionen med bardunen skete i ca. 250 fods højde AGL. Venstre vinge og venstre flap separerede fra luftfartøjet, og faldt ned i en kornmark ca. 60 meter sydøst fra sendermasten. Den resterende del af luftfartøjet fortsatte forbi sendermasten, og slog ned ca. 125 meter vest for sendermasten i en kornmark. Der opstod ikke brand ved havariet, men der var en tydelig brændstoflugt og brændstof ved vraget umiddelbart efter havariet. Undersøgelsen af luftfartøjet afdækkede ikke defekter, fejl eller mangler som ikke kunne relateres til havariet.

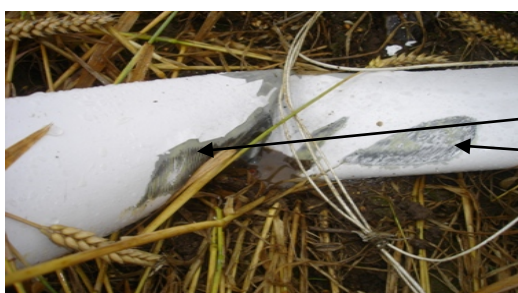
Venstre vingestræber

Anslagsmærker  
fra stålbardun

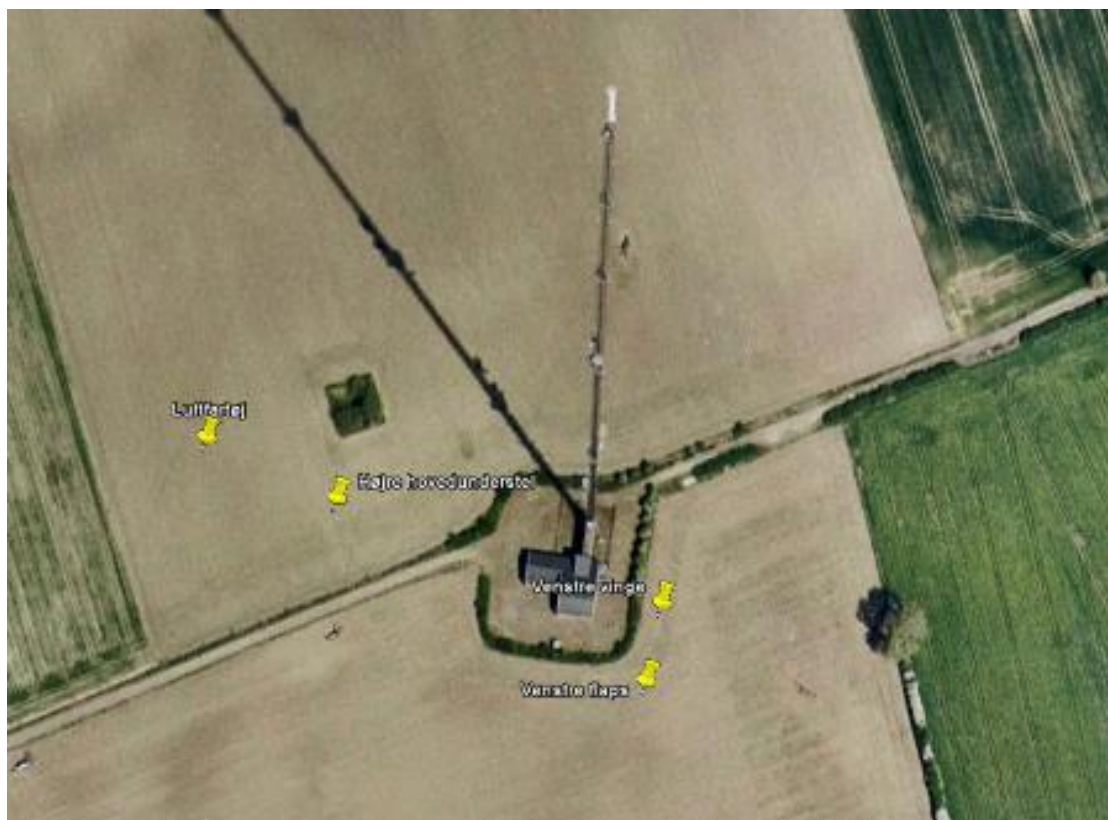
Slidmærker ca. 230 – 260 fod over terræn

En undersøgelse af mastens stålbarduner afdækkede sandsynlige afskrabninger fra luftfartøjet i den næst yderste stålbardun, 230-260 fod over terrænet østsydøst fra sendermasten. Den næstyderste stålbardun sidder i en gruppe på 5 stålbarduner, og er forbundet til et fælles bardunfundament.

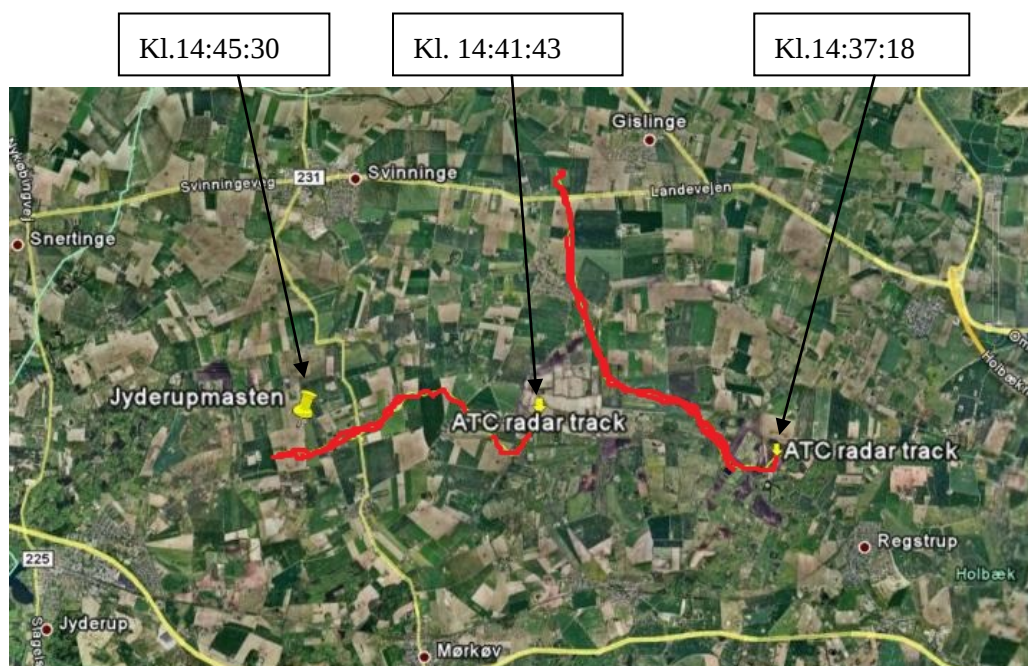
Luftfartøjet radarpræsenteredes i nærheden af Jyderupsenderen på nedenstående billeder. Radarsporerne afdækkede at luftfartøjet havde en varieret flyvehøjde mellem 400 til 600 fod MSL. Terrænet i området omkring Jyderup senderen varierede mellem 200 til 220 fod MSL hvorved flyvehøjden over terrænet i området var mellem ca. 200 til 400 fod. Luftfartøjets flyvehastighed over terrænet varierede mellem 55 til 75 knob.

*De to røde streger er radarspor som er afbrudt når flyvehøjden var under ca. 300 fod*
