**REDEGØRELSE**

| HCLJ510-000426 | Havari | | |
| Luftfartøj: | Eurocopter AS350B3 | Registrering: | OY-HGN |
| Sted: | Helipad ved Marmorilik, Grønland | Dato og tidspunkt: | 29.08.2007 kl. 1220 UTC |

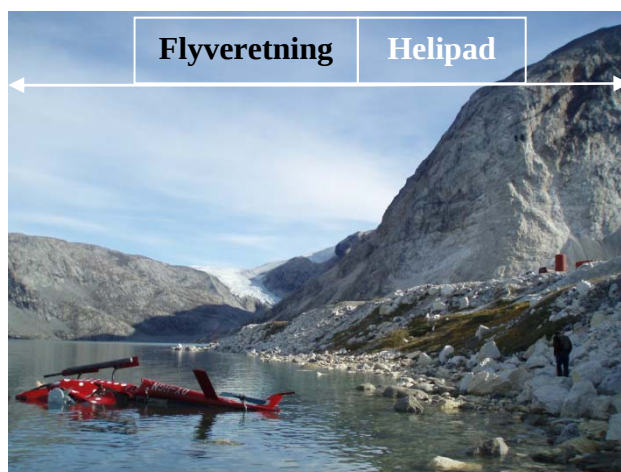
Da helikopteren lavede fra helipaden og begyndte fremad flyvning, kom long line slinget i kontakt med det værn som omkransede helipaden. Ved kontakten med værnet blev slinget slynget op i hovedrotoren hvorved et rotorblad blev revet af og et andet blad beskadiget.

Piloten forsøgte at overgå til autorotation, men umiddelbart herefter ramte helikopteren vandet. Vanddybden var ca. 2 meter, og da helikopteren fik kontakt med havbunden, tippede den over på dens venstre side. Piloten og passageren kunne forlade helikopteren ved egen hjælp.

Operatøren sendte efterfølgende en bulletin ud til sine piloter med information om vigtigheden i at følge de gældende procedurer trods mulige forstyrrelser.
