# Havarikommissionen

## Statement 2023-609

**Køge, Overkørsel 115, Personpåkørsel d. 09-12-2023**

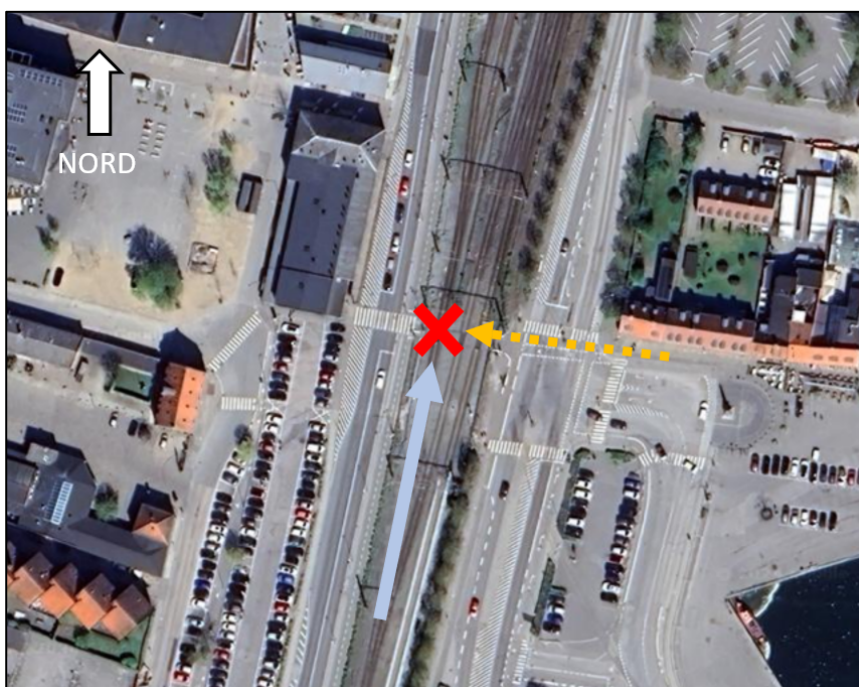
Figur 1. Oversigtsbillede der med blå pil viser togets køreretning og med rødt kryds påkørselsstedet. Orange pil viser påkørtes gangvej. Kilde: Google Earth, Grafik: Havarikommissionen

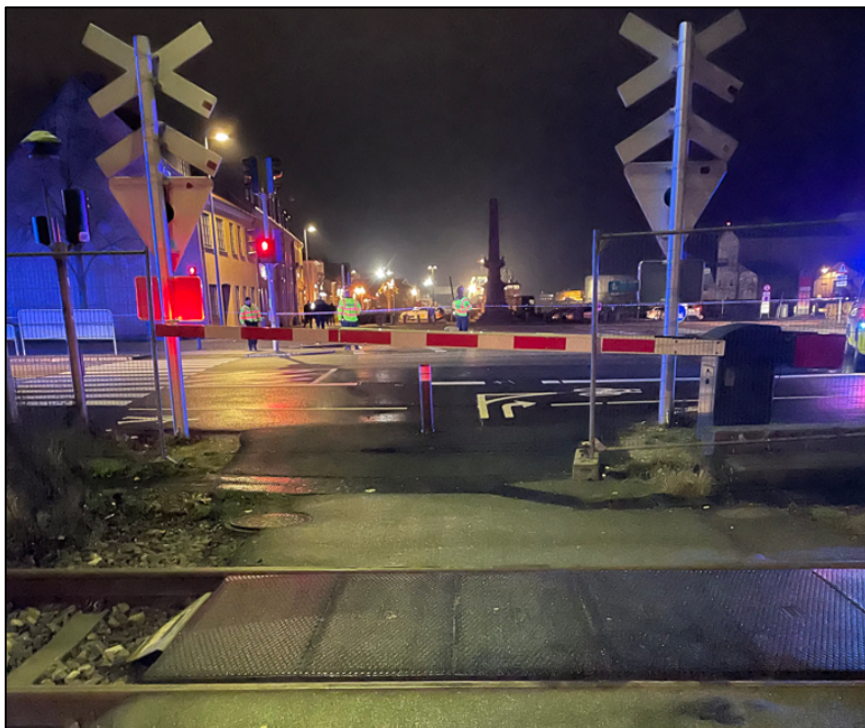
Foto 1. Personens adgangsvej til skinnerne. Billedet er taget umiddelbart efter ulykken.

Lokomotivføreren og vidner på ulykkesstedet har oplyst, at bommene ved overkørslen var nede, og vejsignaler blinkede rødt.
