# Havarikommisjonen

## Redegørelse 2024-469

**Alvorlig hændelse med OY-FFH (Tecnam P2002 P-Mentor) i Roskilde (EKRK) d. 11-09-2024**

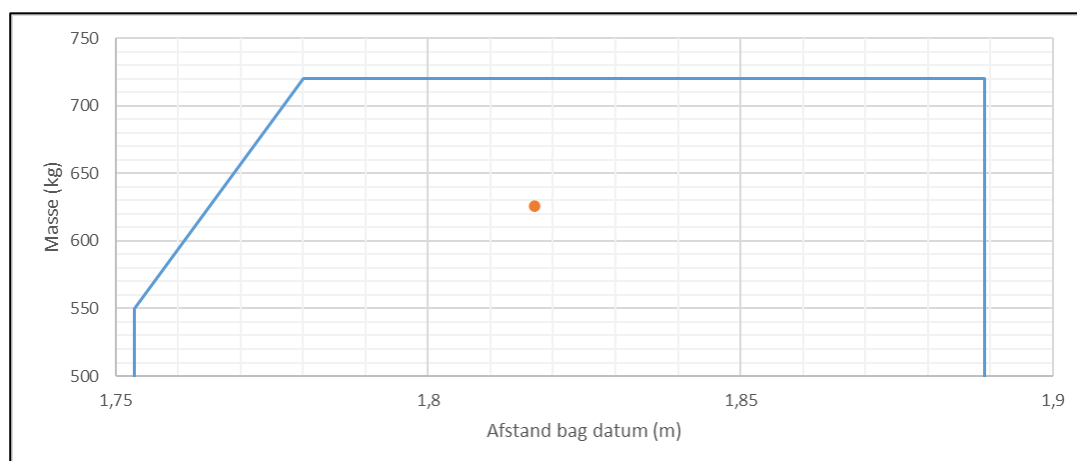
Figur 2. Illustration af flyets masse og balance i forhold til flyfabrikantens begrænsninger.

Flyets masse og balance var inden for fabrikantens foreskrevne begrænsninger.

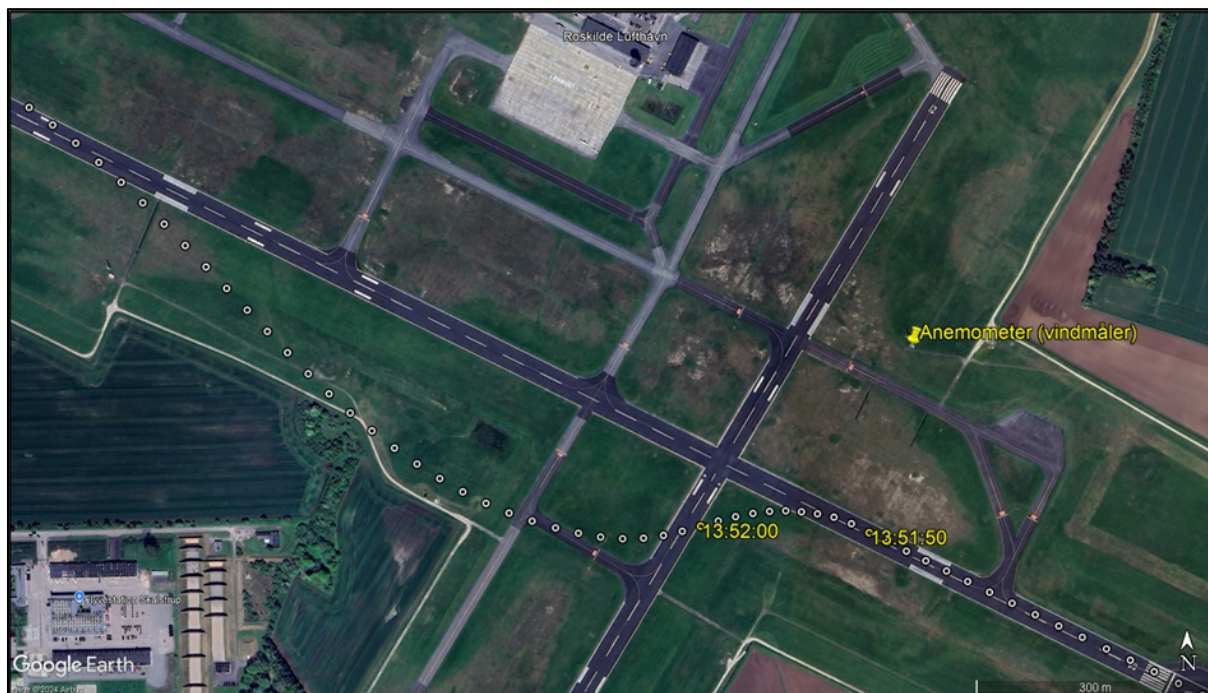
Bilag 2

Flyveeleven korrigerede for krængningen, men flyet kørte ud over den venstre banebegrænsning. Flyveeleven gav fuld gas, og PFD-data indikerede, at flyveeleven bragte flyet i luften ved ca. 46 kt (7 kt under  $V_T$ ).

Stallhastigheden med flaps i flapposition 1 var opgivet til 47 kt, men da flyets masse var ca. 94 kg lavere end MTOM/MLM i kombination med, at motoren/propellen ydede fremdrift, undgik flyet at stalle.
