Statement 2021-290

Havari med OY-TBC (Cessna TR182 RG) ved privat flyveplads ved Sønder Felding d. 29-08-2021.

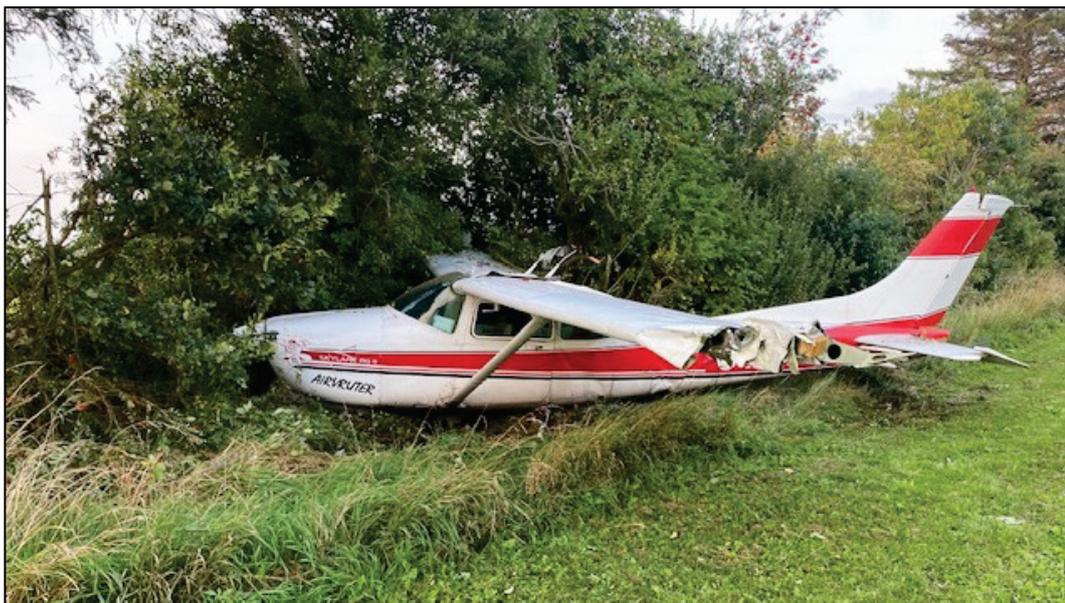
Flyet foretog et groundloop til venstre og havarede i læbæltet med næsen mod flyveretningen.

Flyet blev ødelagt.

Foto 1. Flyet i læbæltet.

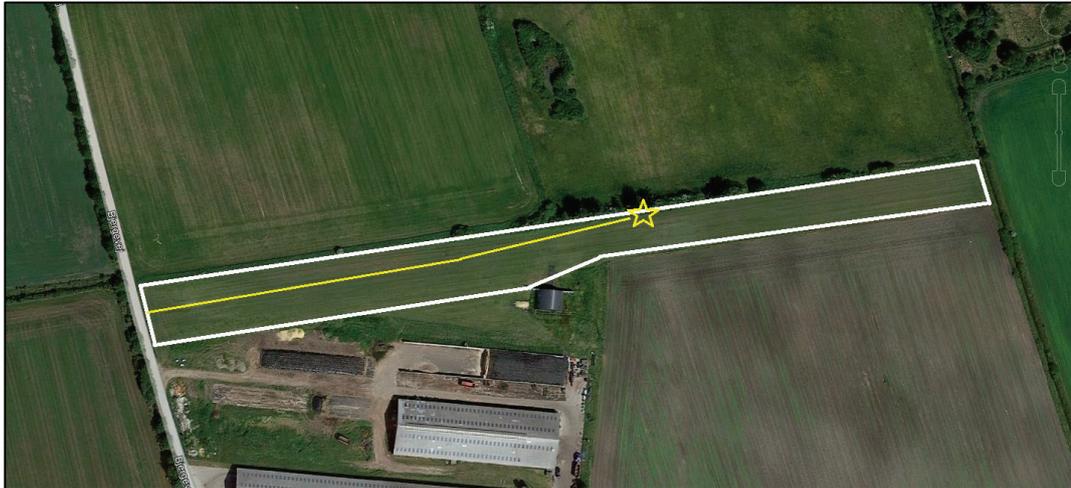
Cirka 150 meter (m) efter banetærsklen oplevede piloten, at flyet kom i læ af et læbælte, der stod langs banens nordlige begrænsning, og at sidevindskomponenten forsvandt.

Flyet drev over mod den venstre banebegrænsning, men piloten fik ikke korrigeret i tide, inden venstre vingetip ramte læbæltet.

Banedimensionerne på den private græsbane 06/24 var ca. 460 m x 23 m. Ifølge pilotens opfattelse var bremsevirkningen god på havaritidspunktet.

Figur 1. Figuren viser flyvepladsen med bane 06/24 markeret i hvidt, indflyvningen i gult og havaristedet med gul stjerne.
