# Havarikommissionen

## Redegørelse 2021-182

**Alvorlig hændelse med OY-XTG (Grob G103C) ved Herning (EKHG) d. 12-06-2021.**

**OFFENTLIGJORT FEBRUAR 2022**

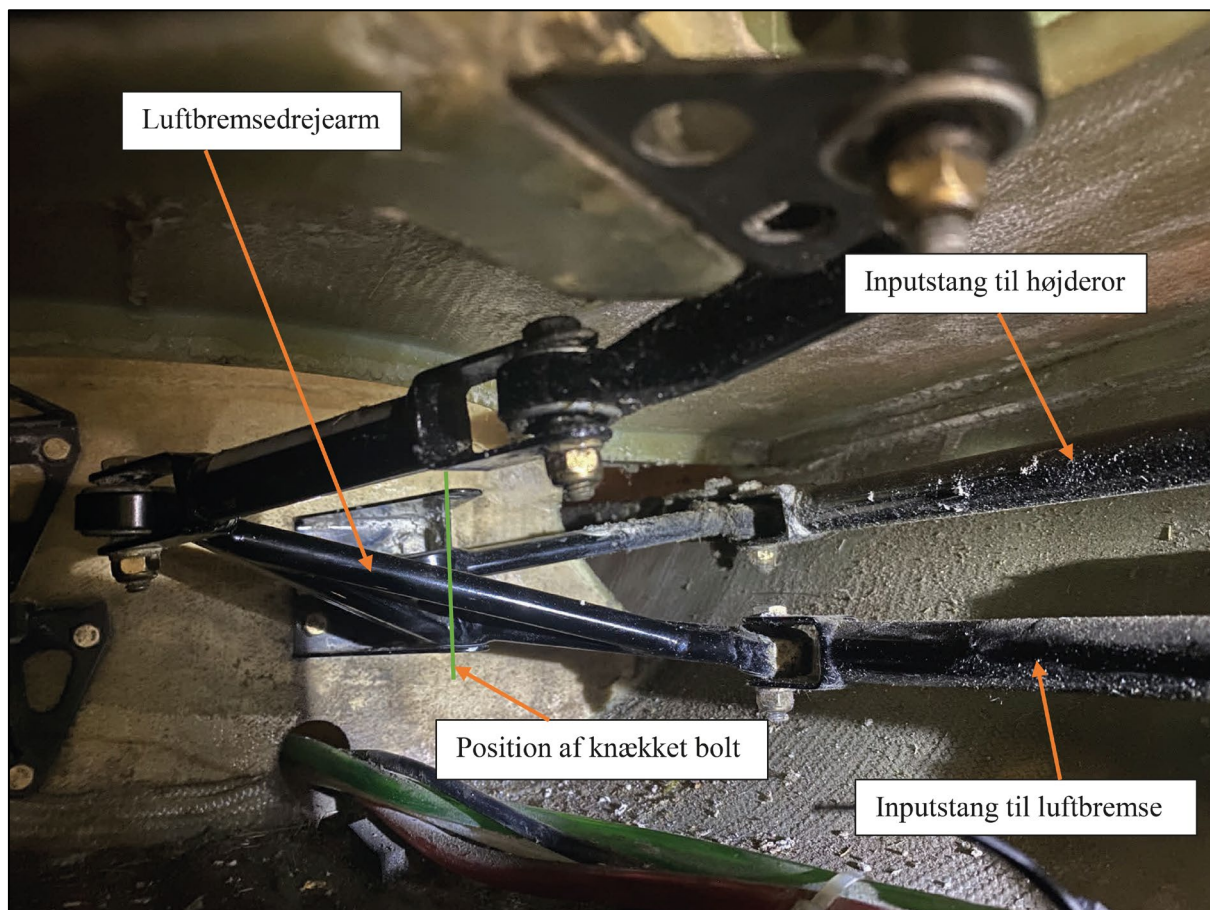
## BILAG 1

- Luftbremsesystemet blev inspiceret af en materialekontrollant fra svæveflyveklubben. Inspektionen afdækkede en knækket bolt, som befæstede en drejearm til flykroppen.

- Den knækkede bolt bevirkede, at drejearmen ikke kunne overføre input fra luftbremsehåndtaget i cockpittet til luftbremserne.
- Bolten var knækket i to dele, og begge dele blev bjærget sammen med en afstandsbojsning.

[Positionen af knækket bolt - se bilag 1](#)

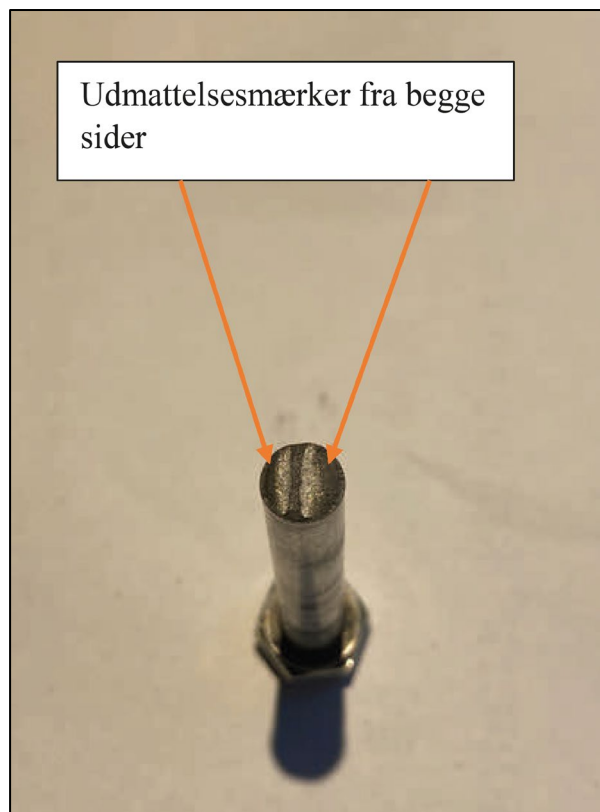
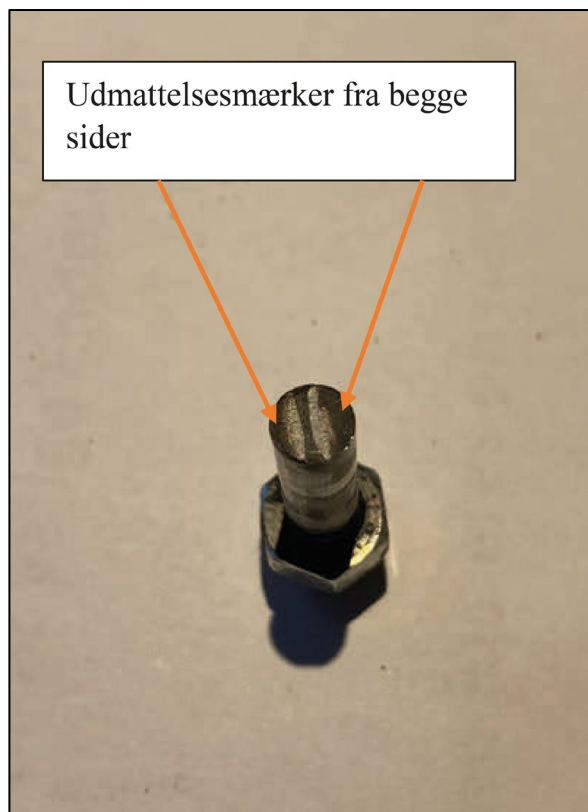
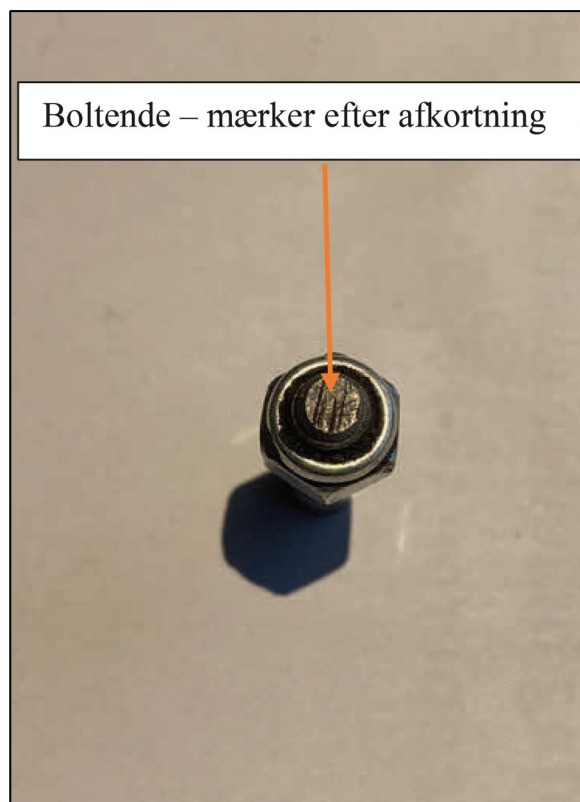
## BILAG 2

- Bruddet i den knækkede bolt viste tegn på dobbeltsidet udmattelsesbrud.
- Den knækkede bolt var på bolthovedet identificeret med mærkningen "NORM 8.8".

[Knækket bolts brudflader - se bilag 2](#)

- Den anvendte bolt var af en anden type end den, som var foreskrevet i AD nr. D-2008-232, men havde dog den samme størrelse.
- Den anvendte bolt havde en lavere statisk styrke og en lavere udmattelsesstyrke end den bolt, som var foreskrevet i AD nr. D-2008-232.
- Den anvendte bolt viste tegn på et dobbeltsidet udmattelsesbrud.

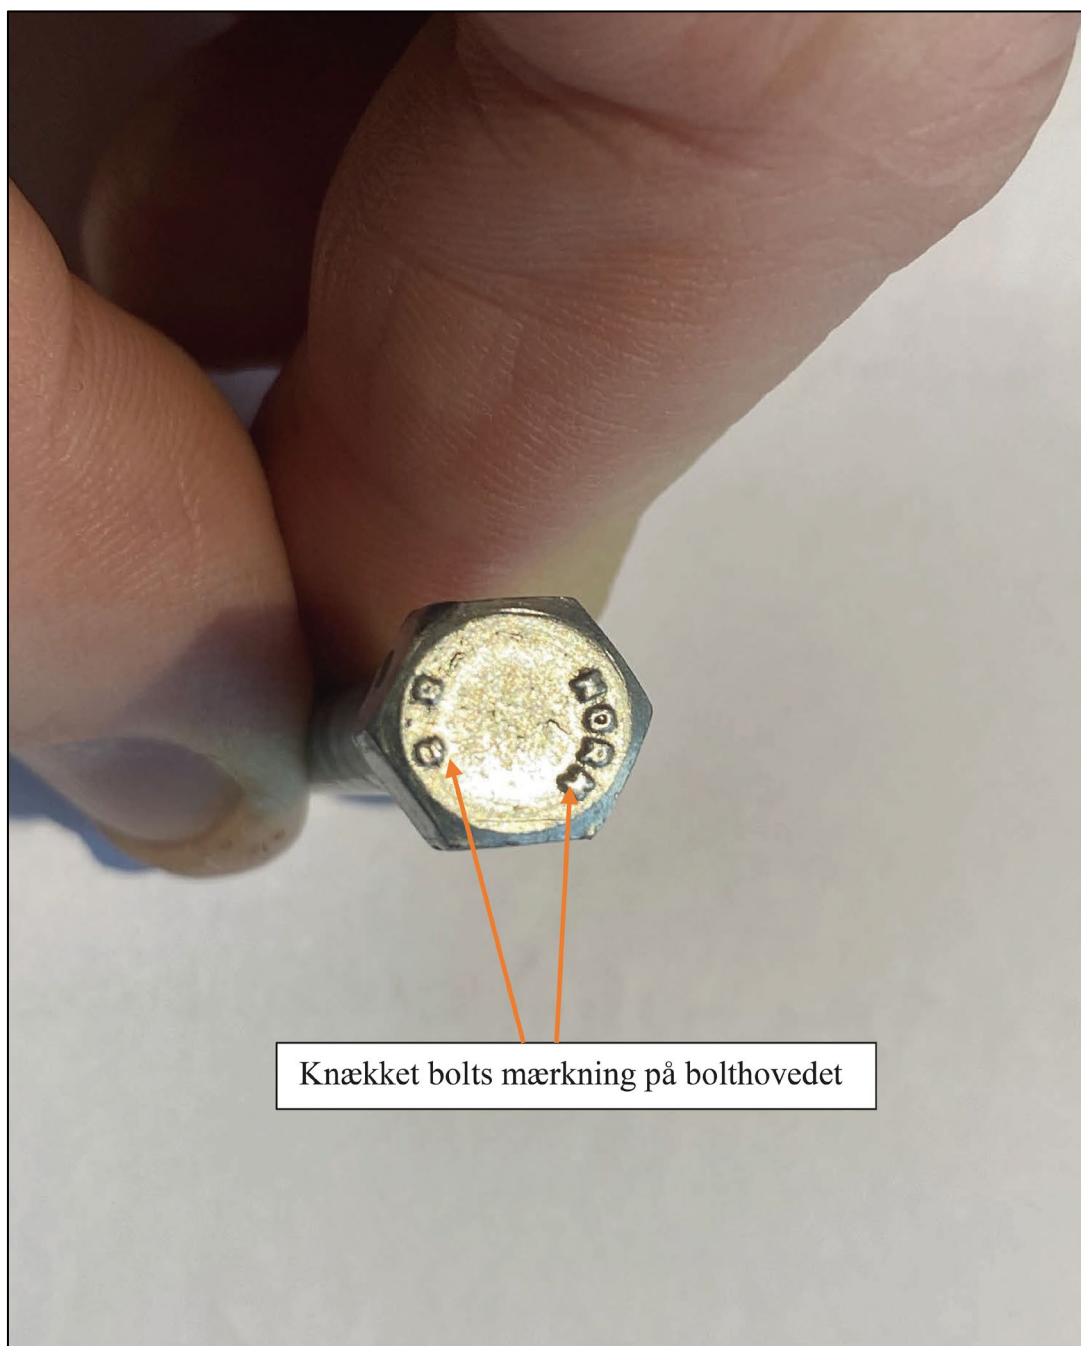
### BILAG 3

[Knækket bolts mærkning på bolthovedet - se bilag 3](#)

Under udførelsen af AD nr. D-2008-232 i 2008 blev den foreskrevne bolttype ikke anvendt.

Knækket bolts mærkning på bolthovedet

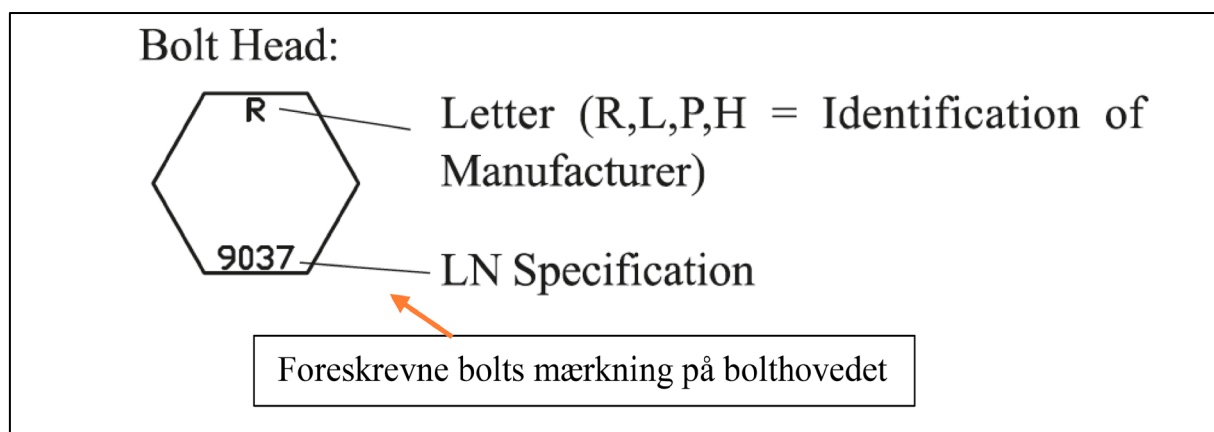
**BILAG 4**[Retur til operative og tekniske sikkerhedsundersøgelser](#)

- Den i AD nr. D-2008-232 foreskrevne bolt LN9037 var på bolthovedet identificeret med mærkningen "9037".
- Den anvendte bolt, som knækkede, havde størrelsen M6.

[Den foreskrevne bolts mærkning på bolthovedet - se bilag 4](#)

- Gevindenden af den knækkede bolt viste tegn på, at den var blevet afkortet.
- D. 11-07-2008 udsendte den tyske luftfartsmyndighed Luftfahrt-Bundesamt (LBA) et Airworthiness Directive (AD) nr. D-2008-232, som foreskrev, at bolten som sad i den knækkede bolts position, skulle udskiftes i henhold til GROB Service Bulletin no.: MSB 315-76/1, med en ny bolt pn: LN9037-M6 x 60 og ny møtrik LN9348-M6. Bolten skulle herefter momentspændes til 6.4 Newtonmeter (nm).
