# **Havarikommissionen**

## **Statement 2022-52**

**Havari med OY-NIF (Aero Designs Pulsar) i Roskilde (EKRK) d. 22-01-2022.**

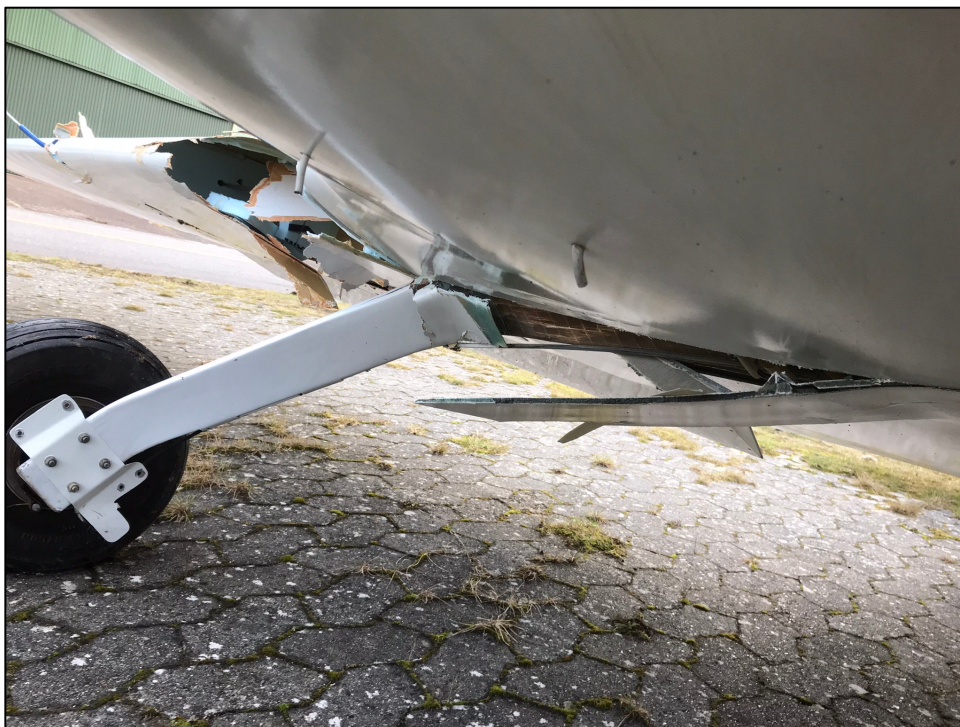
Der opstod større skader på højre vingeforkant i form af et større hul ved vingeroden og et mindre hul cirka 1 m fra vingeroden. I områderne, hvor der var hul i vingeforkanten, var de tværgående ribber beskadiget.

Højre hovedhjulsunderstelsben var delamineret og revnet, og der var et rektangulært hul i flykroppen mellem hovedhjulsunderstelsbenene.

Foto 1. Skader på højre vingeforkant og undersiden af flykroppen mellem hovedhjulunderstelsbenene

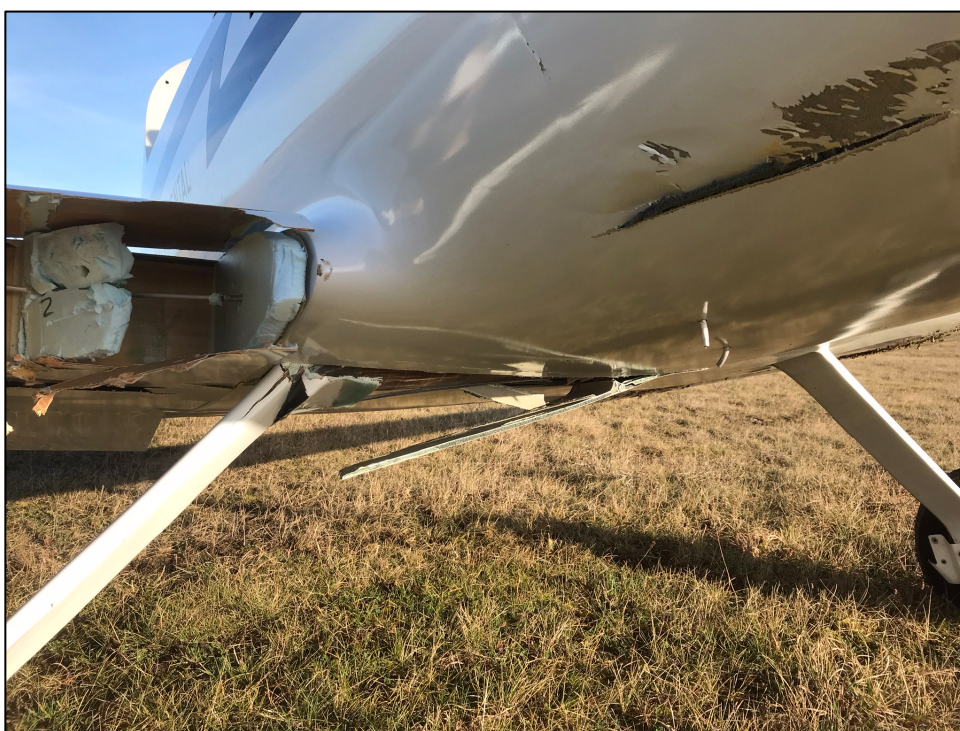
Foran hovedhjulsunderstelsbenene var der en langsgående revne i flykroppen.

Foto 2. Skader på højre vingeforkant og undersiden af flykroppen foran hovedhjulunderstelsbenene

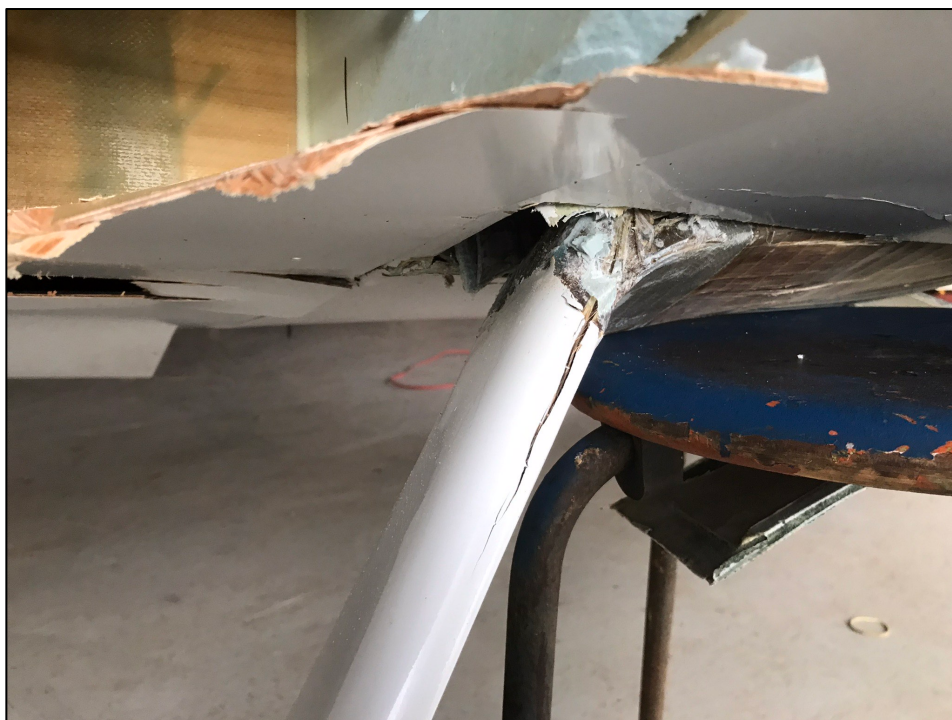
Foto 3. Skader på højre hovedhjulunderstelsben

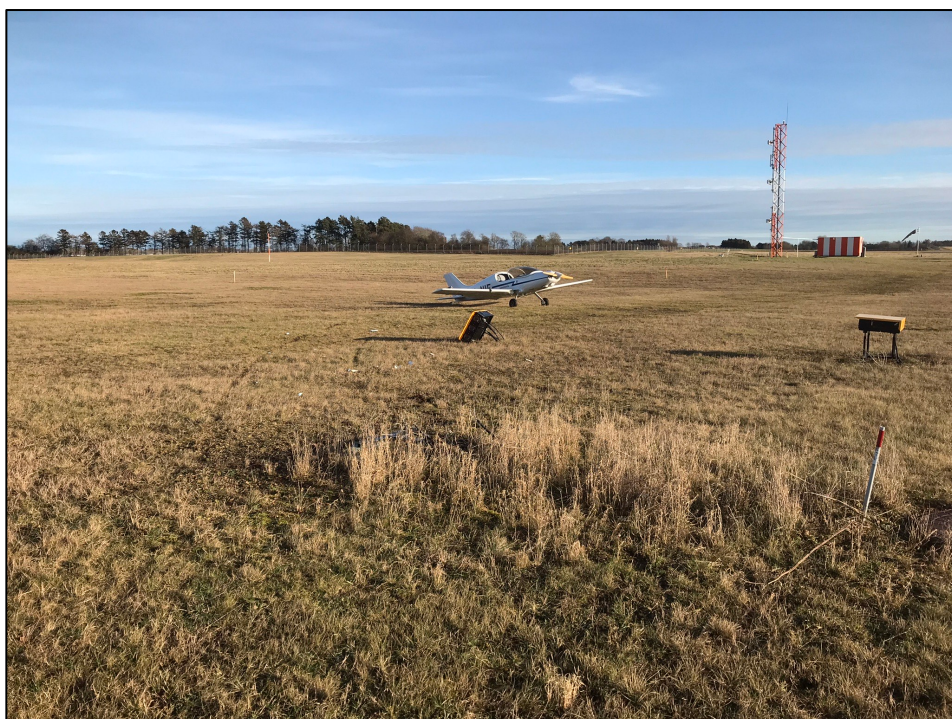
En PAPI lampe til højre for bane 03 blev beskadiget.

Foto 4. PAPI lampe ramt, revet op og slæbt med
