Accident Investigation Board Denmark

Statement 2022-113

Havari med OY-EVE (Evektor SportStar) i Randers (EKRD) d. 14-03-2022.

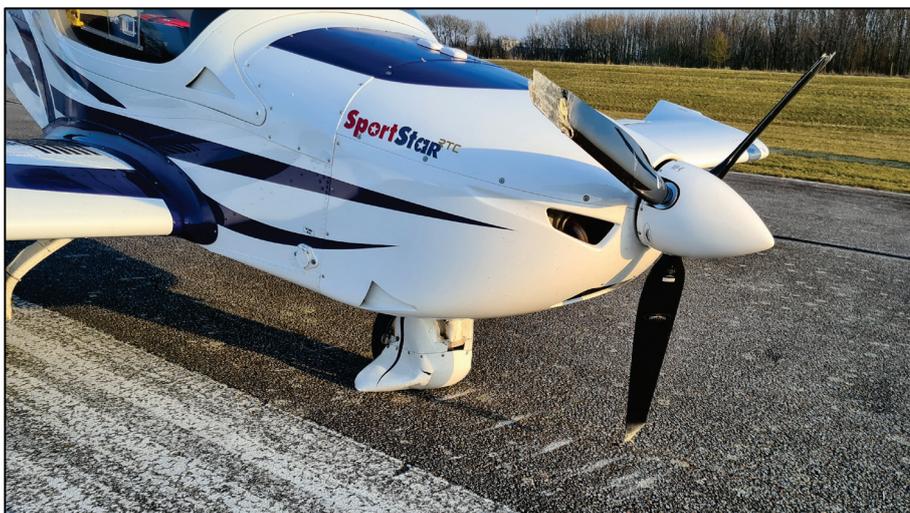
Der opstod skader på næseunderstellet, brandskottet, motorskærmene, den nederste del af flykroppen samt på propellen.

Foto 1. Skader på propel, næseunderstel og banelægning.

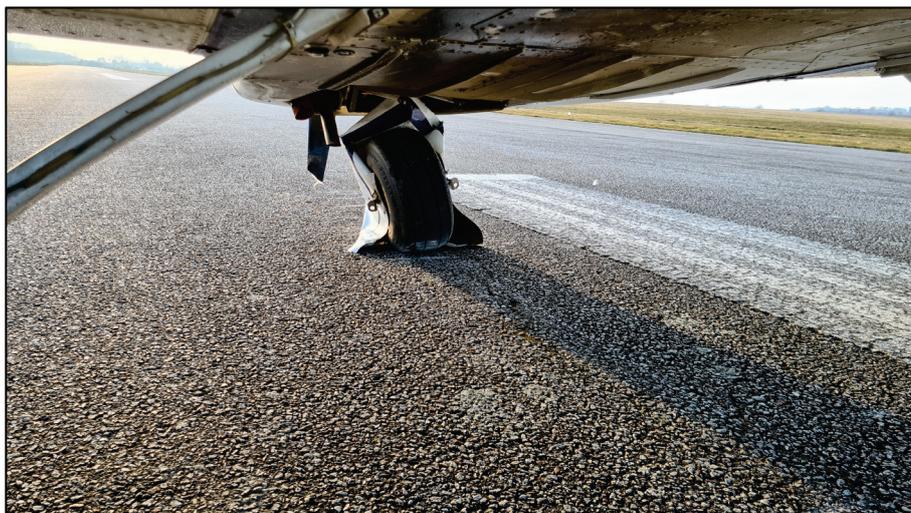
Dette scenarie gentog sig endnu en gang med en endnu hårdere sætning til følge. Under den sidste sætning bøjede næsehjulet bagud og opad, hvorefter flyveeleven standsede flyet på banen og stoppede motoren.

Foto 2. Skader på næseunderstel.
