Accident Investigation Board Denmark

## Redegørelse 2022-119

**Alvorlig hændelse med OY-BSV (Reims F172) og OY-TFK (Piper PA28) på finalen til bane 11 i Roskilde (EKRK) d. 19-03-2022.**

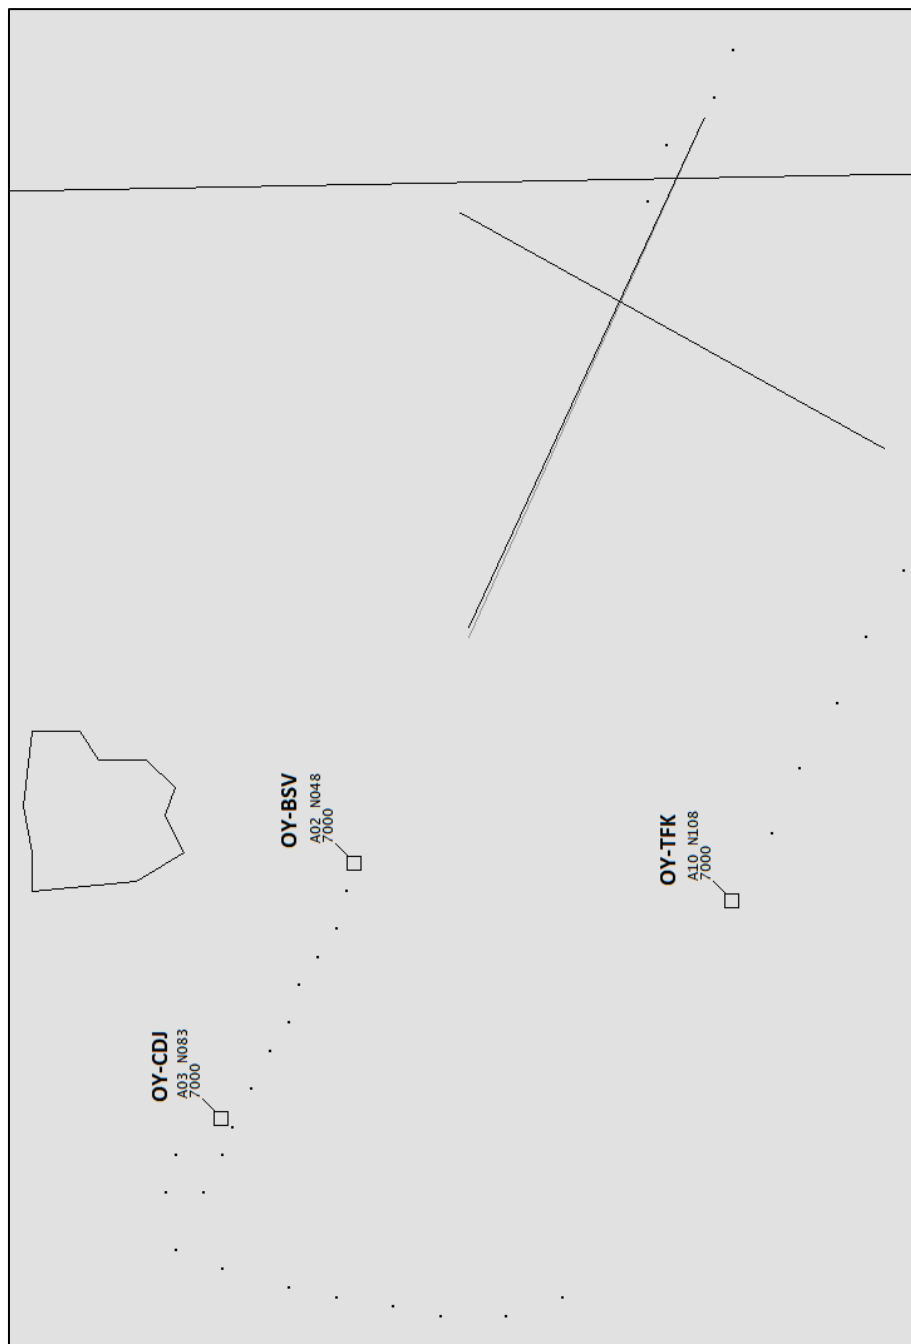
**BILAG 2**

Radarpræsentation kl. 10:06:07. Havarikommissionen har tilføjet de involverede flys registreringer.

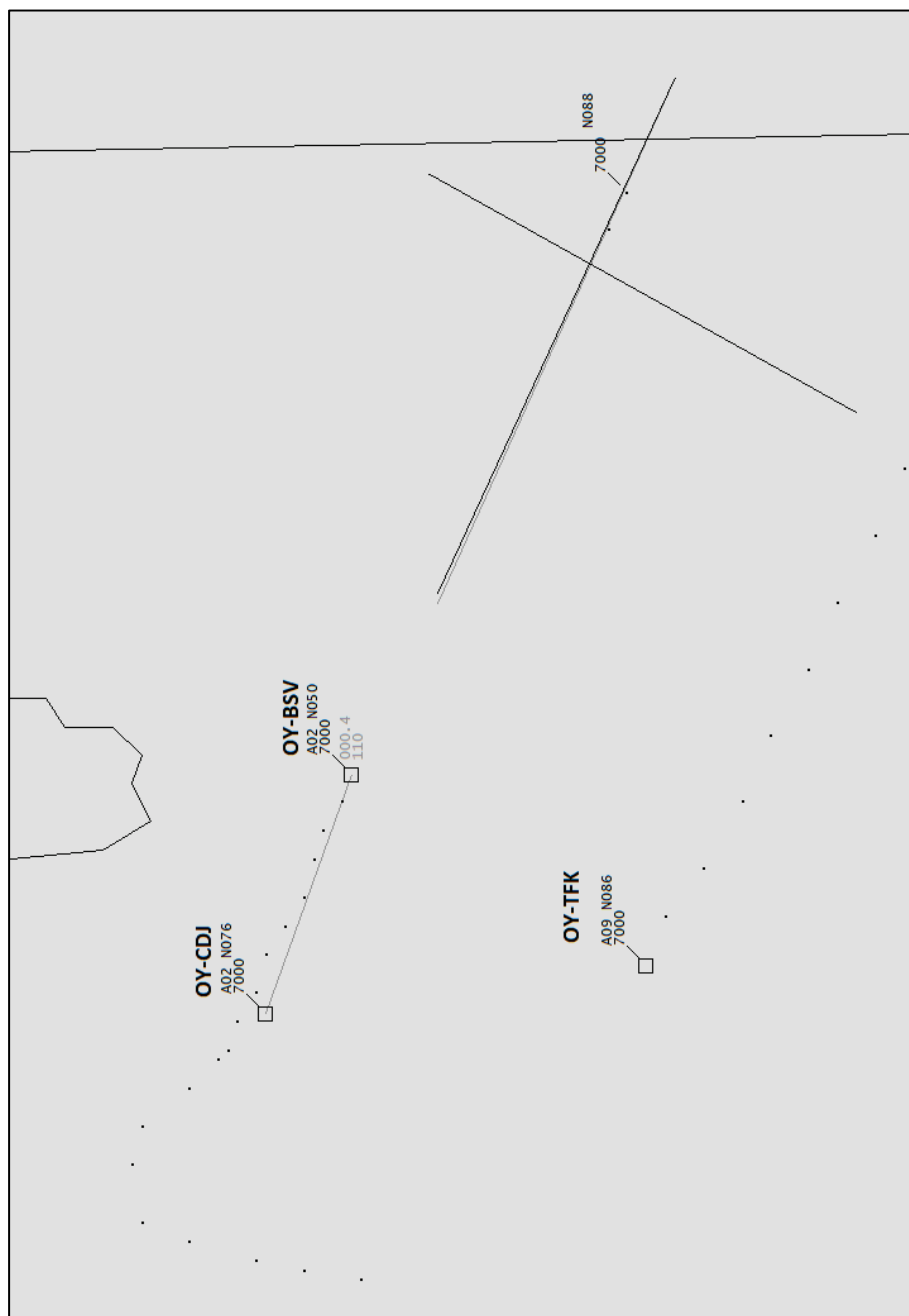
**BILAG 3**

Radarpræsentation kl. 10:06:15. Havarikommissionen har tilføjet de involverede flys registreringer.

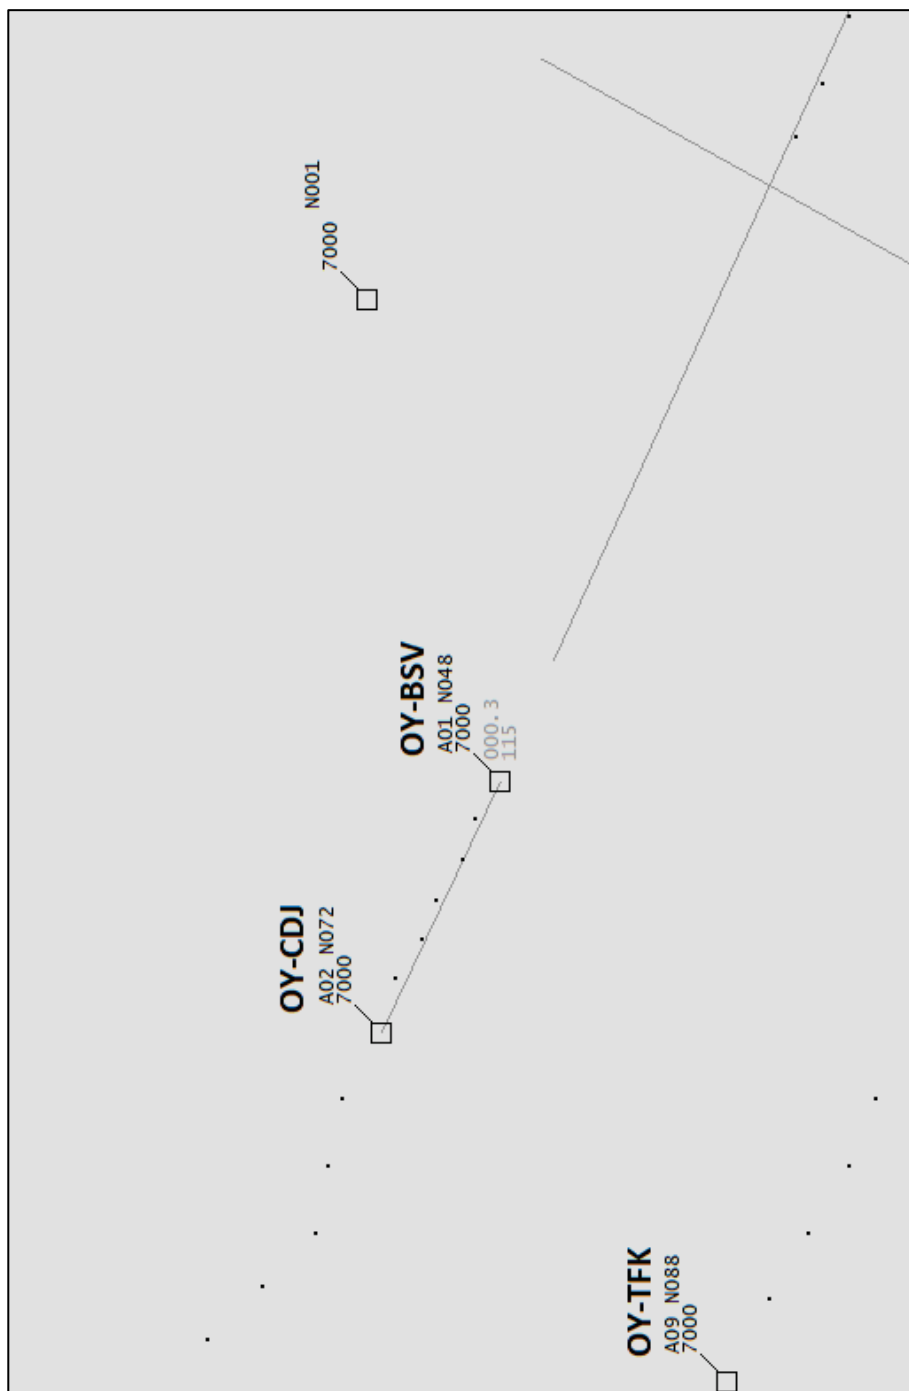
**BILAG 4**

Radarpræsentation kl. 10:06:25. Havarikommissionen har tilføjet de involverede flys registreringer.

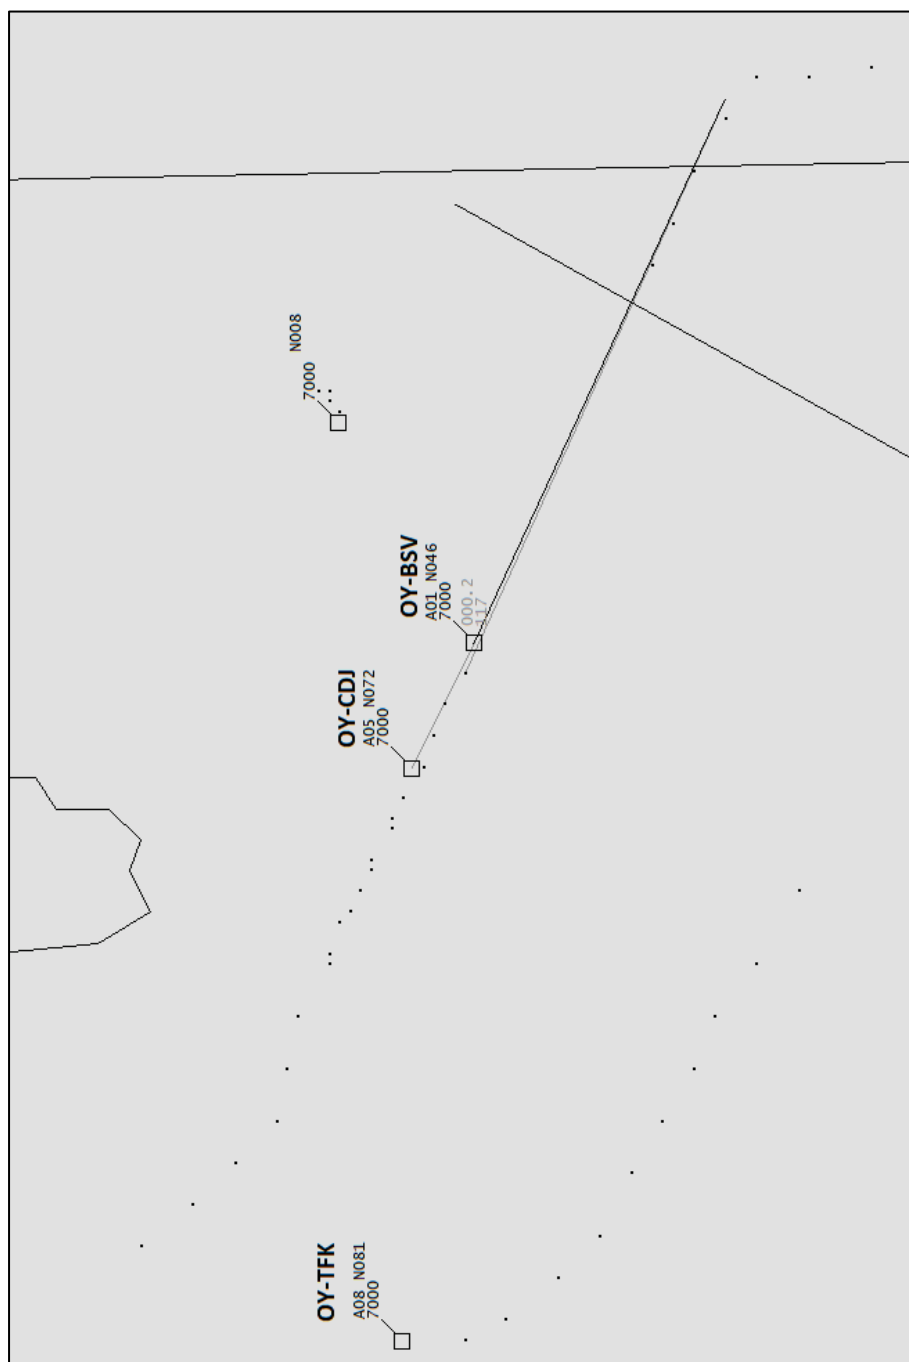
**BILAG 5**

Radarpræsentation kl. 10:06:41. Havarikommissionen har tilføjet de involverede flys registreringer.

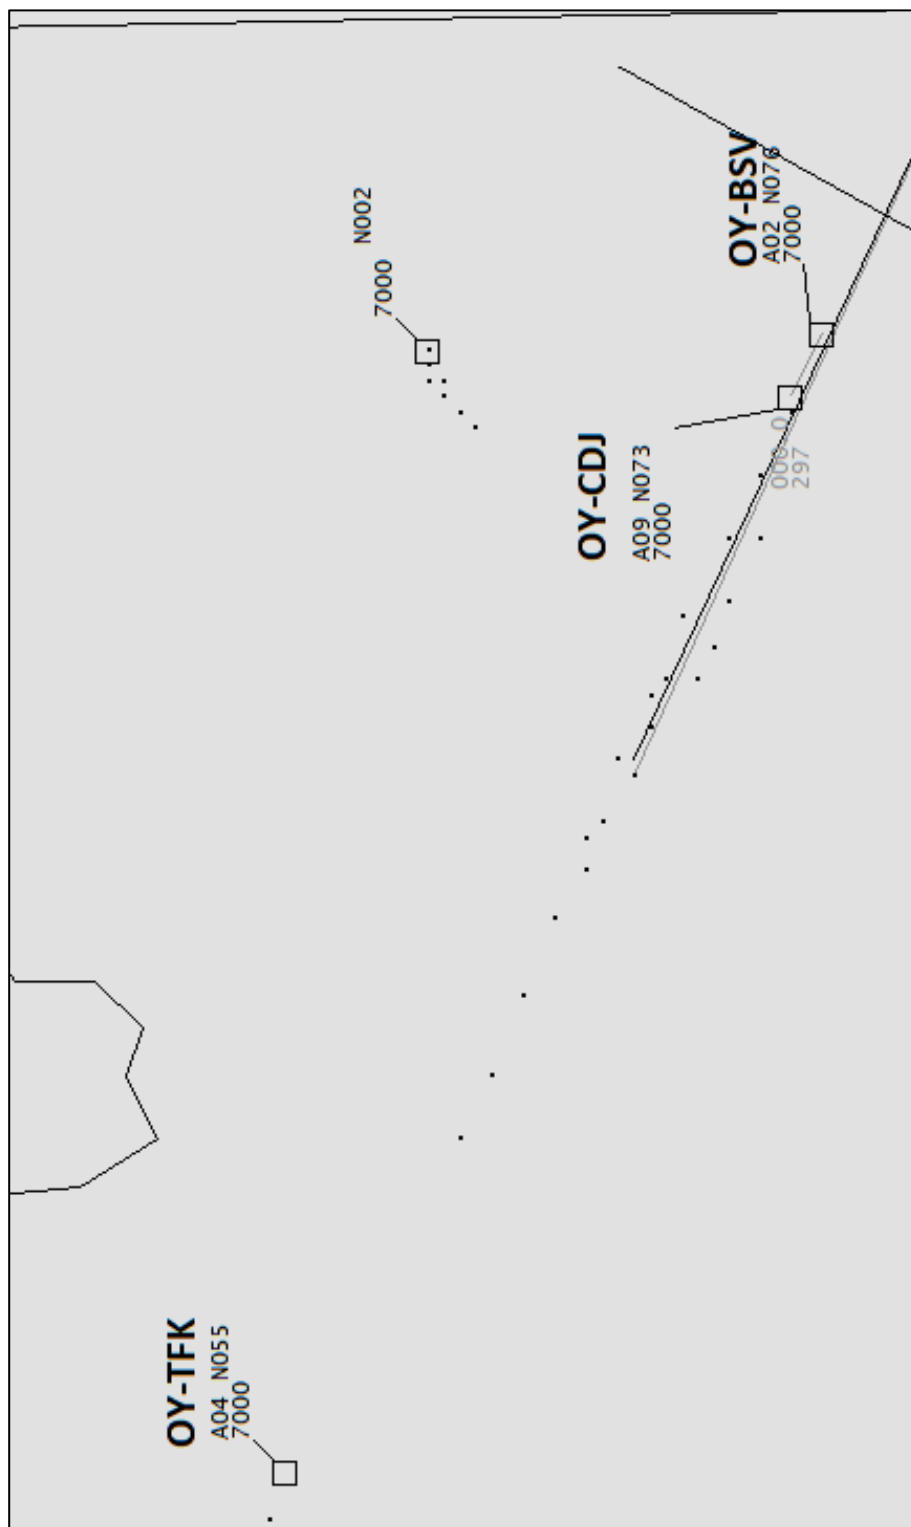
## BILAG 6

Radarpræsentation kl. 10:07:08. Havarikommissionen har tilføjet de involverede flys registreringer.

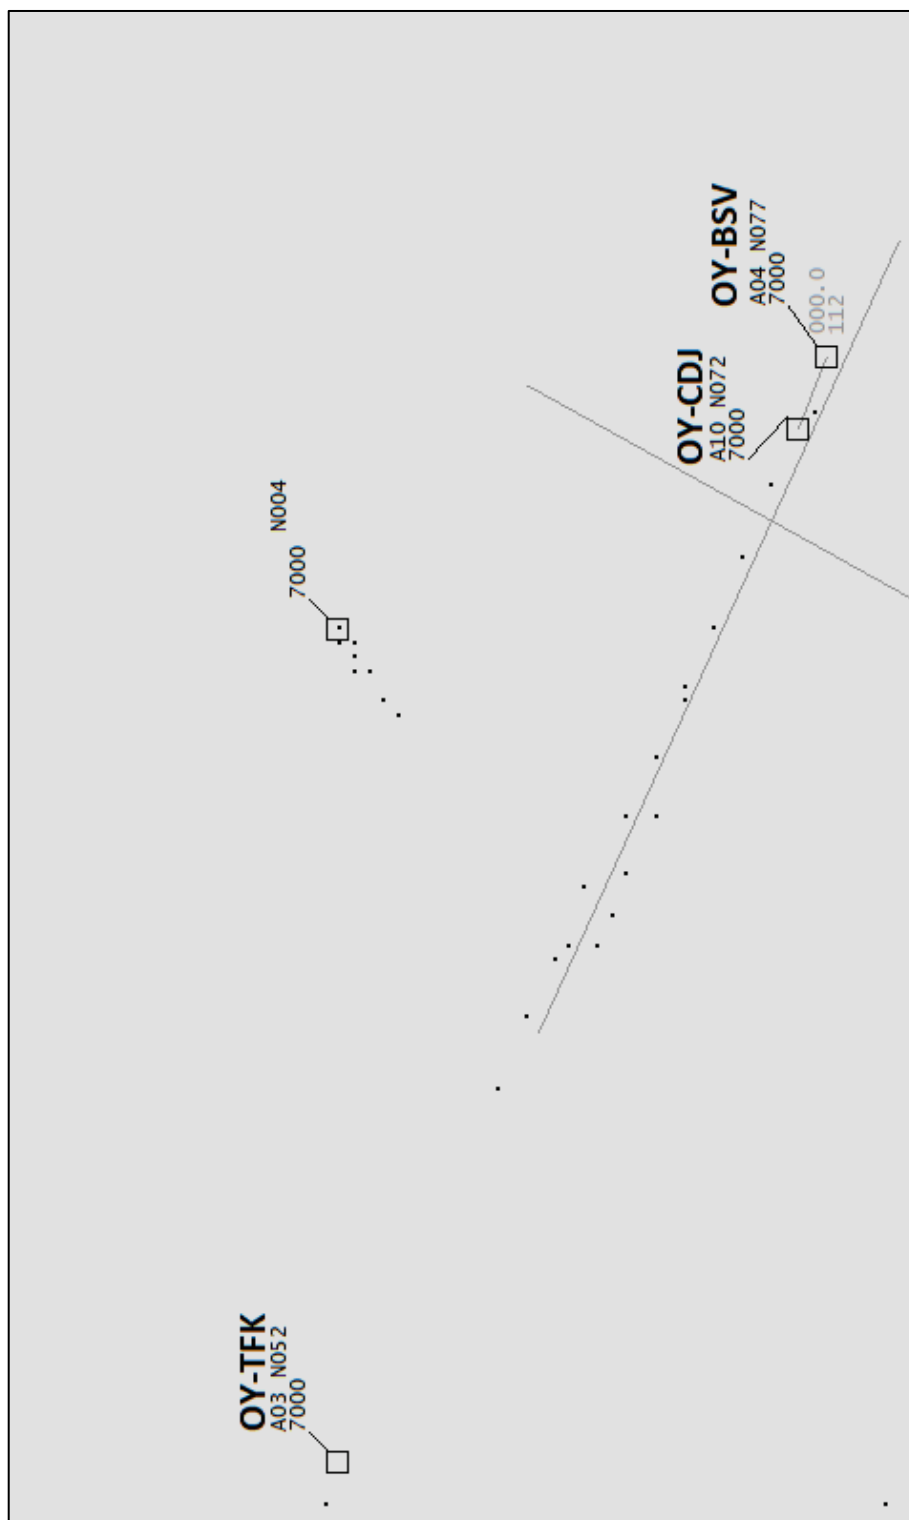
## BILAG 7

Radarpræsentation kl. 10:07:24. Havarikommissionen har tilføjet de involverede flys registreringer.

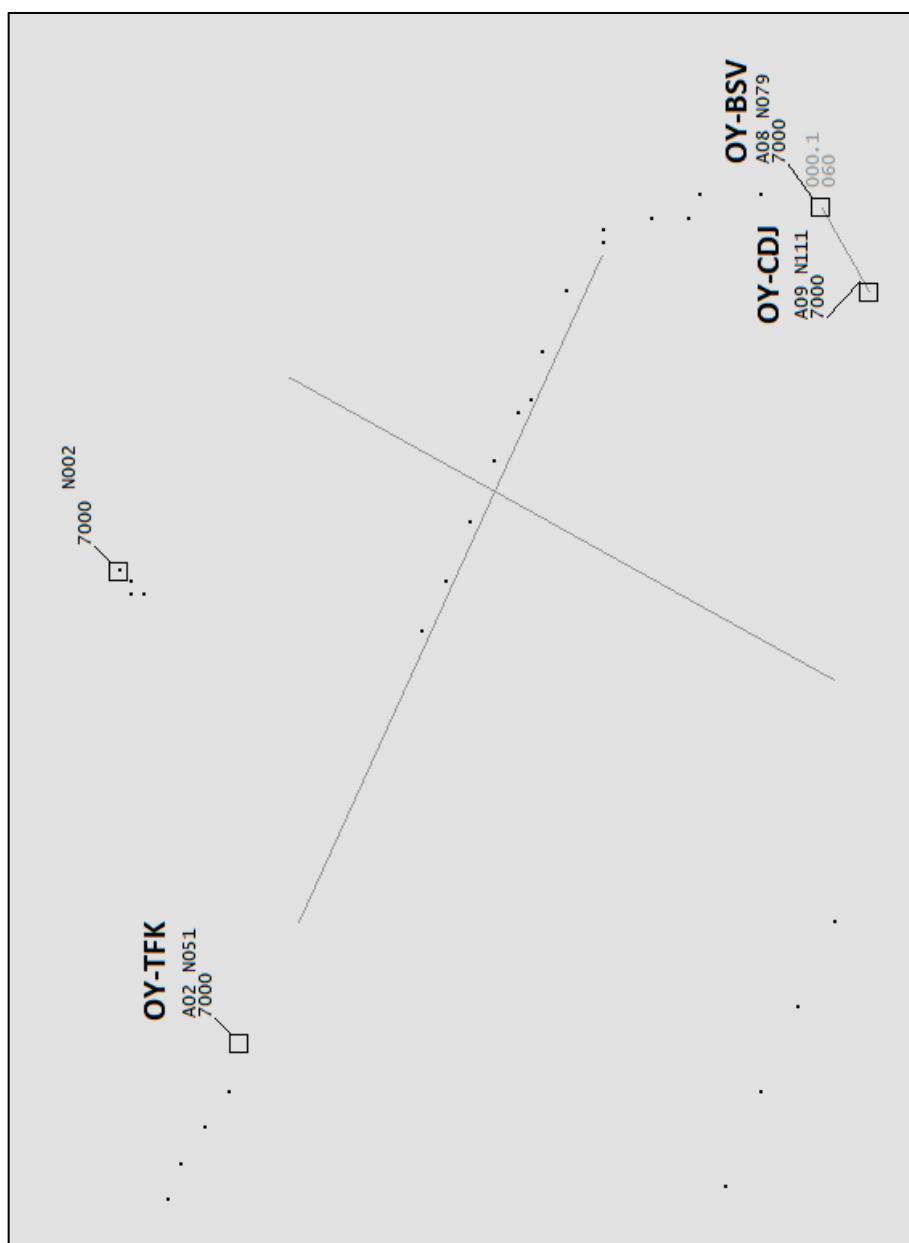
**BILAG 8**

Radarpræsentation kl. 10:07:49. Havarikommissionen har tilføjet de involverede flys registreringer.

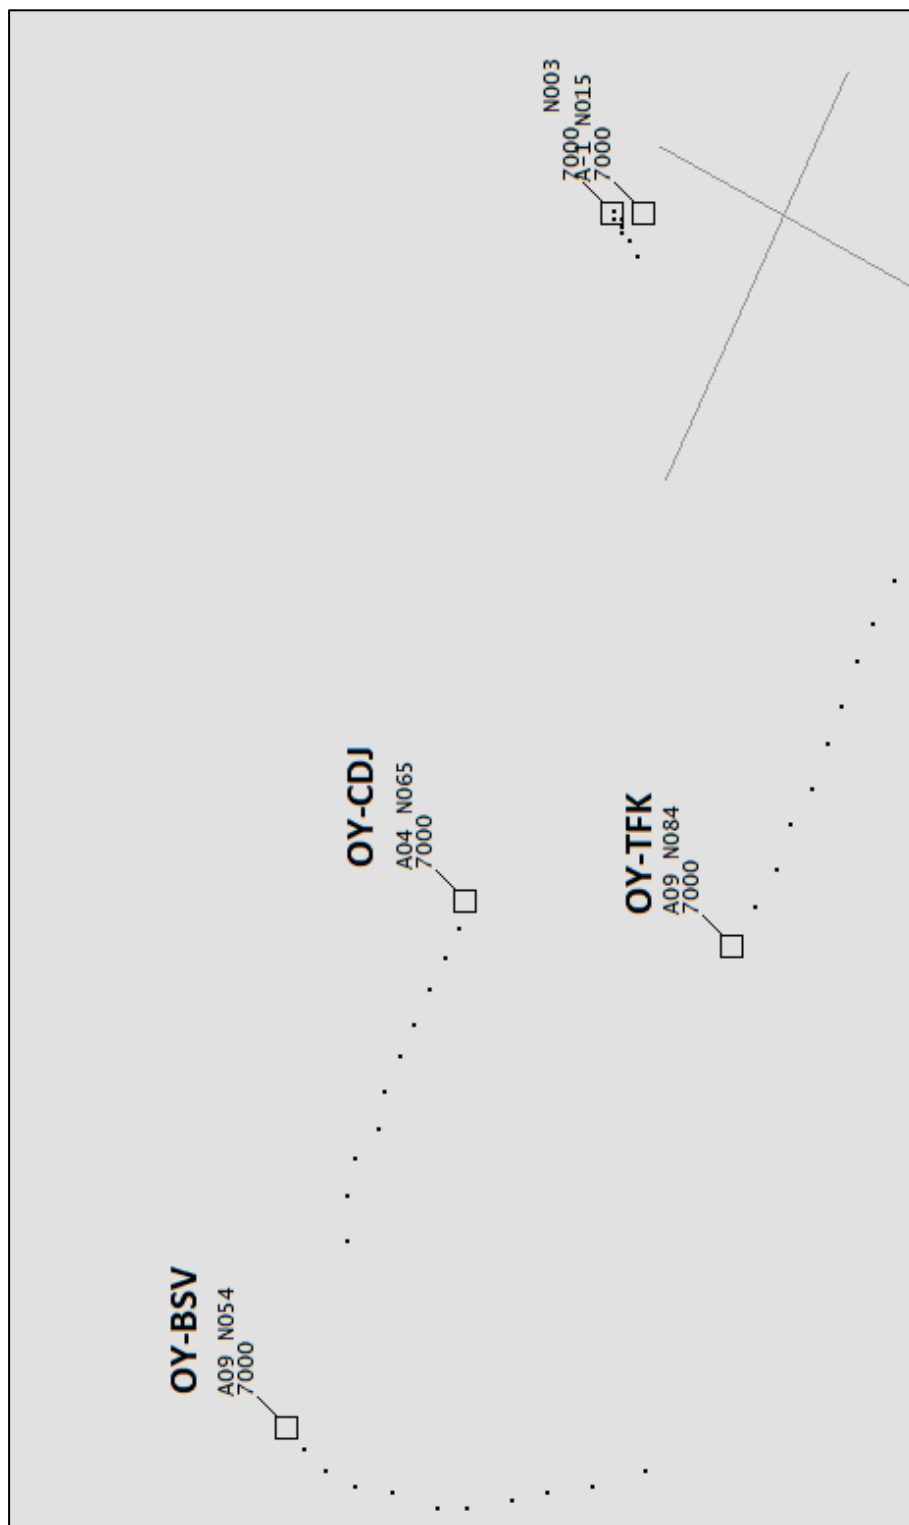
## BILAG 9

Radarpræsentation kl. 10:10:42. Havarikommissionen har tilføjet de involverede flys registreringer.

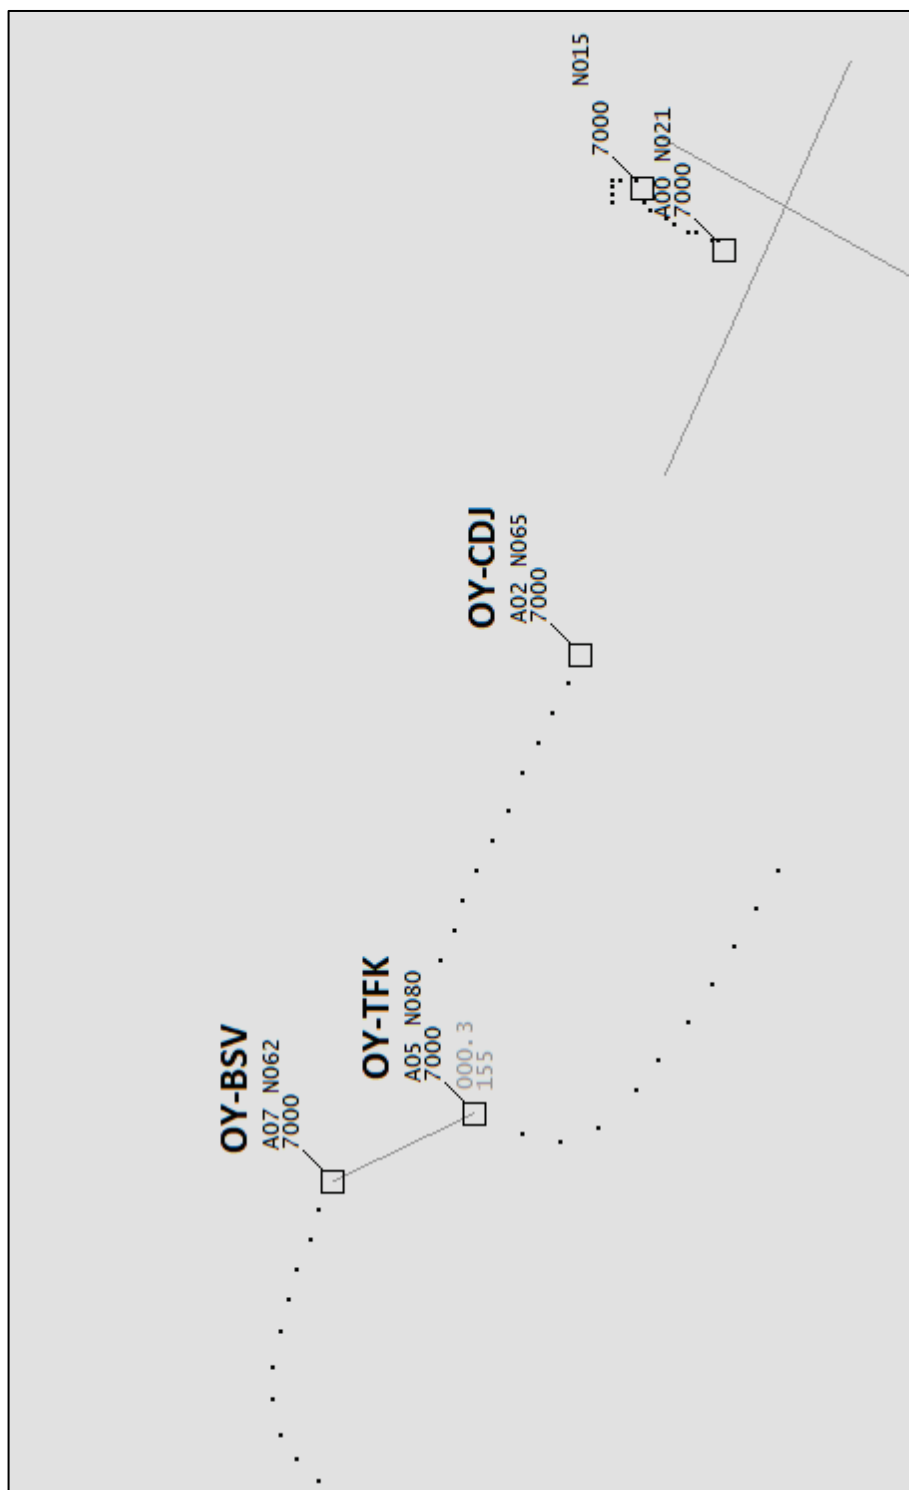
## BILAG 10

Radarpræsentation kl. 10:11:16 Havarikommissionen har tilføjet de involverede flys registreringer.

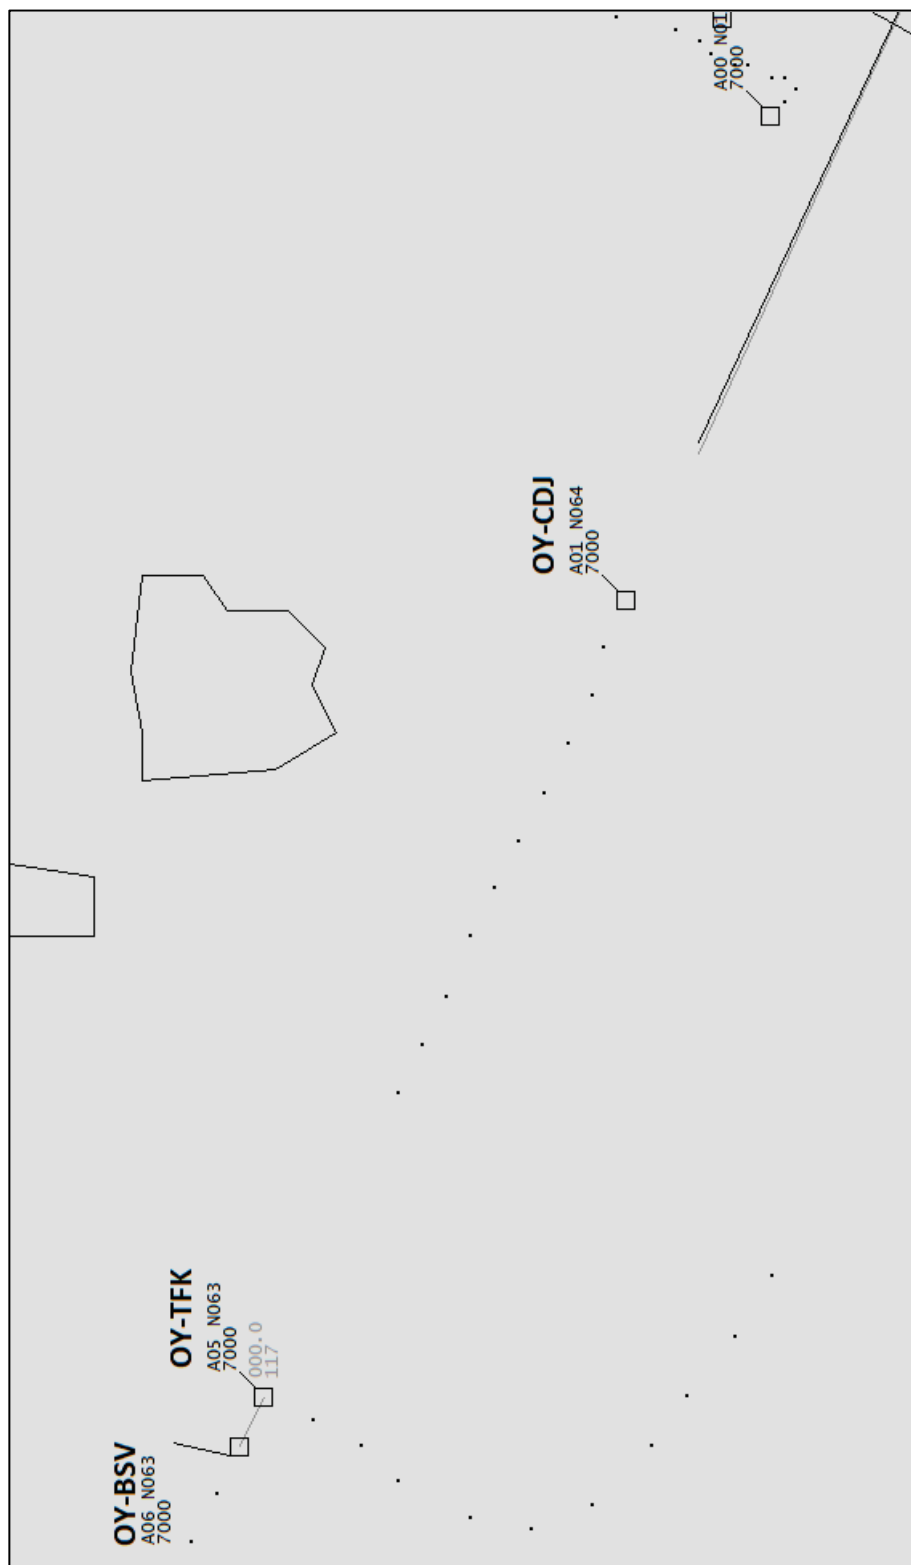
## BILAG 11

Radarpræsentation kl. 10:11:25. Havarikommissionen har tilføjet de involverede flys registreringer.
