# Havarikommissionen

## Redegørelse 2022-192

**Alvorlig hændelse med OY-EVA (Evektor SportStar) og OY-RYI (Cessna C182) på kort finale til bane 03 i Roskilde (EKRK) d. 07-05-2022.**

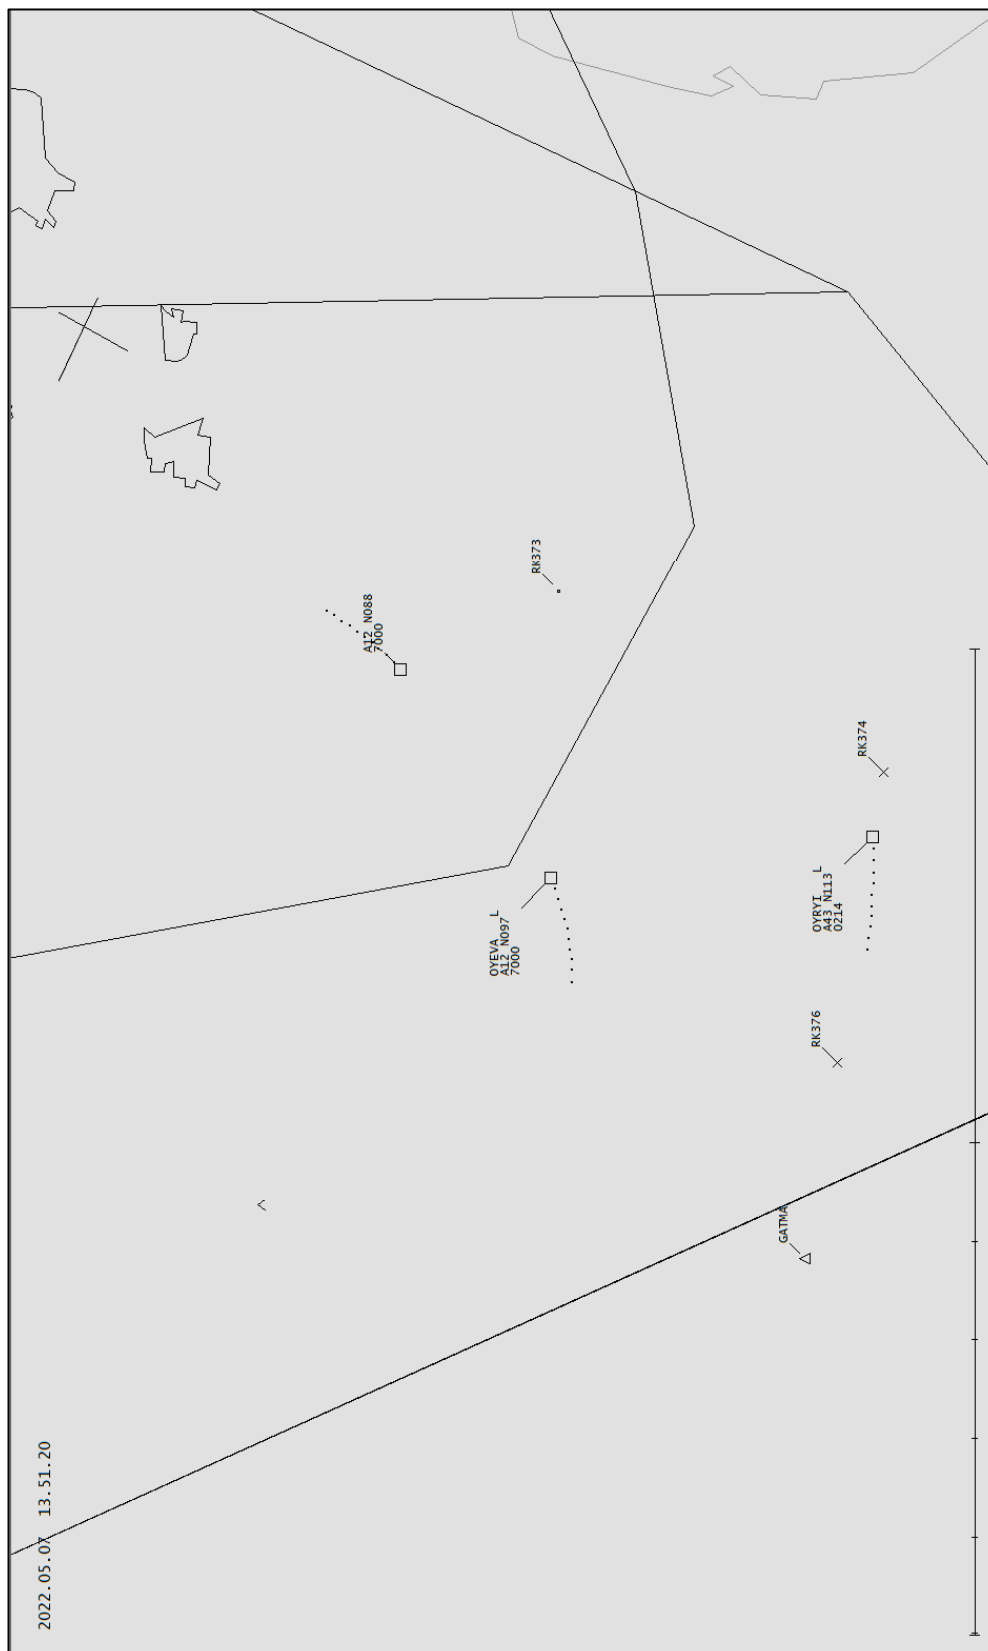
Kl. 13:51:20 rapporterede flyveeleven i OY-EVA passage af VFR rapportpunktet Borup i 1.300 fod. Tårnflyvelederen instruerede flyveeleven i OY-EVA om at rapportere en venstre medvind til bane 29. Flyveeleven i OY-EVA kvitterede samt rapporterede trafikken (Tampico) i sigte, hvilket tårnflyvelederen kvitterede for.

Kl. 13:52:52 modtog flyveeleven i OY-EVA trafikinformation fra tårnflyvelederen om en Cessna 182 (OY-RYI) der var på en 6 nautiske mil (nm) RNAV instrumentindflyvning til bane 03 med en efterfølgende planlagt afbrudt indflyvning (missed approach).

Tårnflyvelederen oplyste, at den nævnte Cessna 182 (OY-RYI) kunne blive en trafikfaktor, når OY-EVA senere ville være på en medvind samt i finaledrejet til bane 29. Flyveeleven i OY-EVA kvitterede for trafikinformationen om trafikken på en 6 nm RNAV instrumentindflyvning til bane 03.

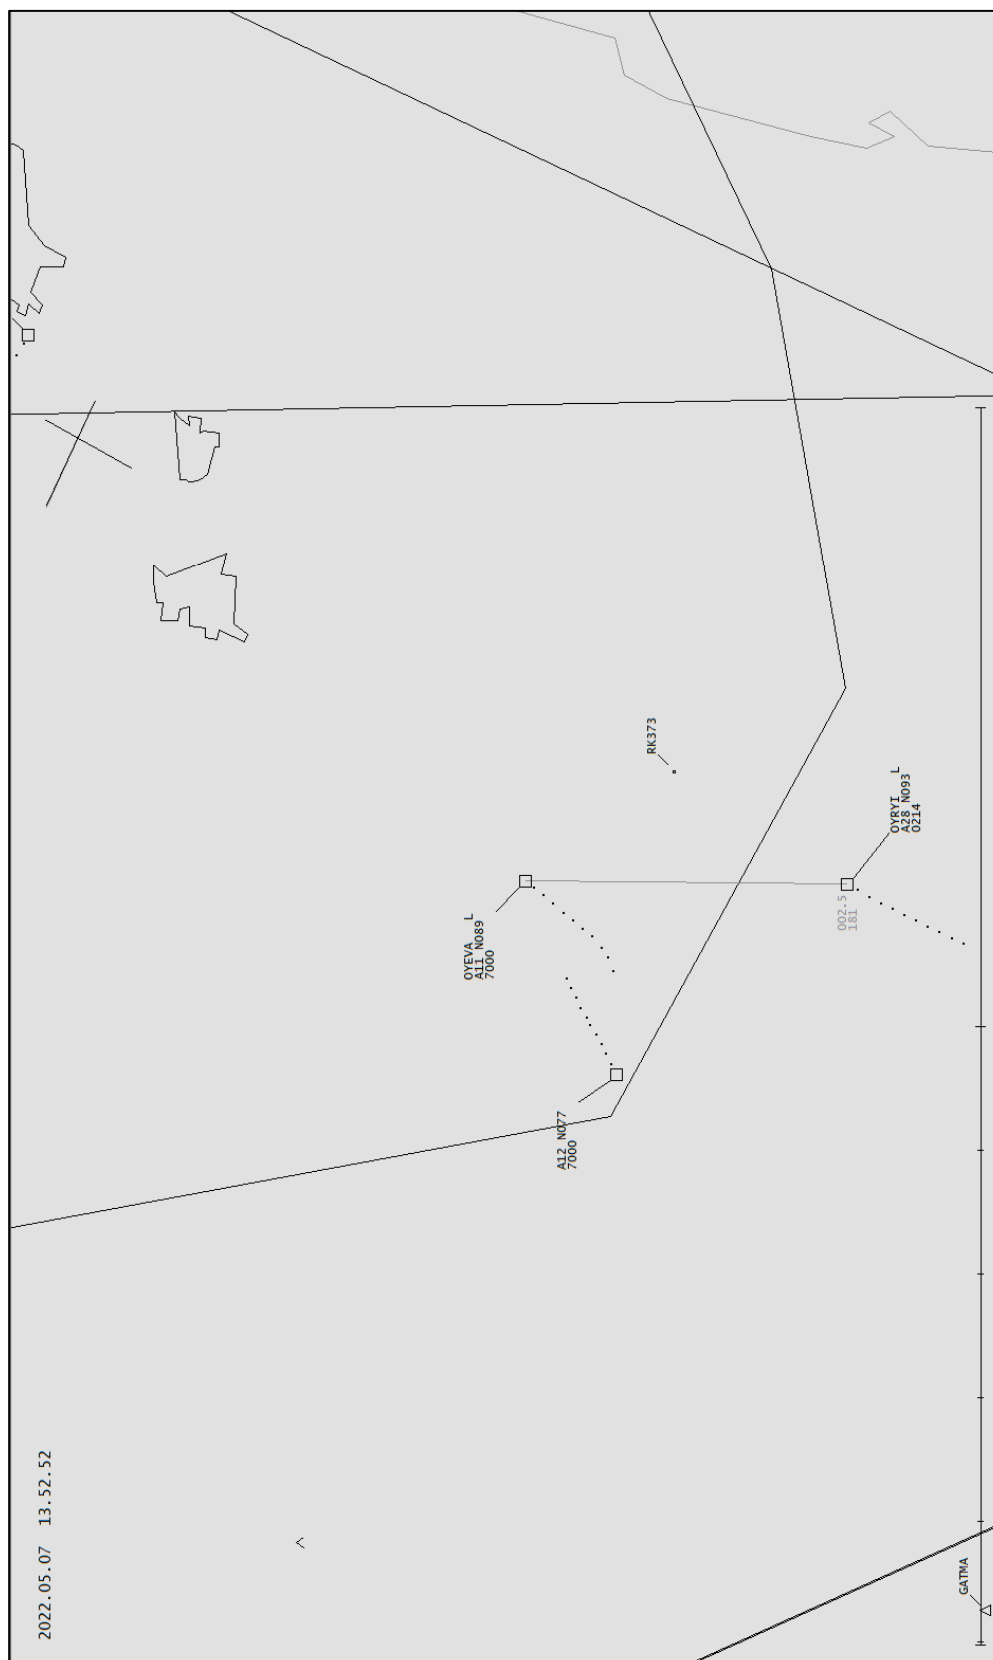
## BILAG 2

Samtidigt gav indflyvningsflyvelederen trafikinformation til piloterne i OY-RYI om et fly (OY-EVA) i en klokken 11 position og i en horisontal afstand af 2 nm, der via VFR rapportpunktet Borup skulle udføre en venstrehåndsanflyvning til bane 29. Flyveeleven i OY-RYI kvitterede for trafikinformationen.

De involverede flyveledere informerede gensidigt hinanden om ovenstående trafikinformationer.

Indflyvningsflyvelederen instruerede derefter piloterne i OY-RYI om under den planlagte afbrudte indflyvning at stige ligeud til 2.000 fod for radarkursdirigering til en Instrument Landing System (ILS) instrumentindflyvning til bane 11. Flyveeleven i OY-RYI læste instruktionen tilbage.

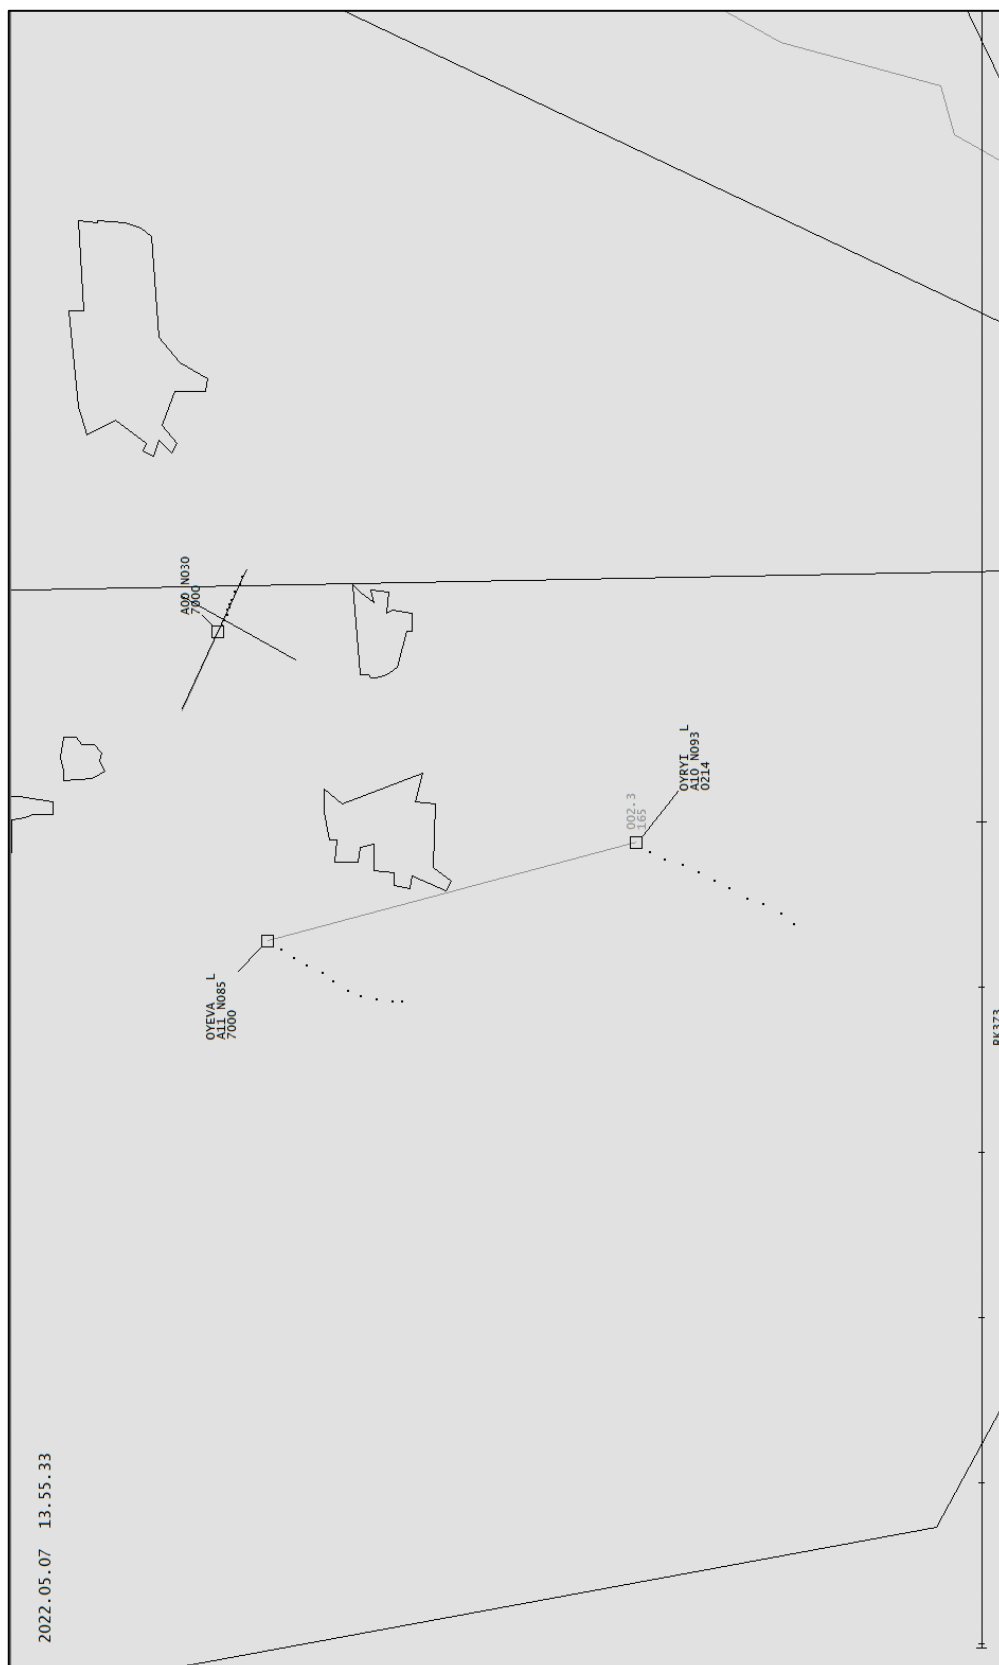
## BILAG 3

Kl. 13:55:33 rapporterede flyveeleven i OY-EVA en venstre medvind til bane 29. Tårnflyvelederen oplyste, at OY-EVA var nummer et til landing på bane 29, hvilket flyveeleven i OY-EVA kvitterede for.

Den radarpræsenterede separation mellem OY-EVA og OY-RYI var 100 fod vertikalt og 2,3 nm horisontalt.

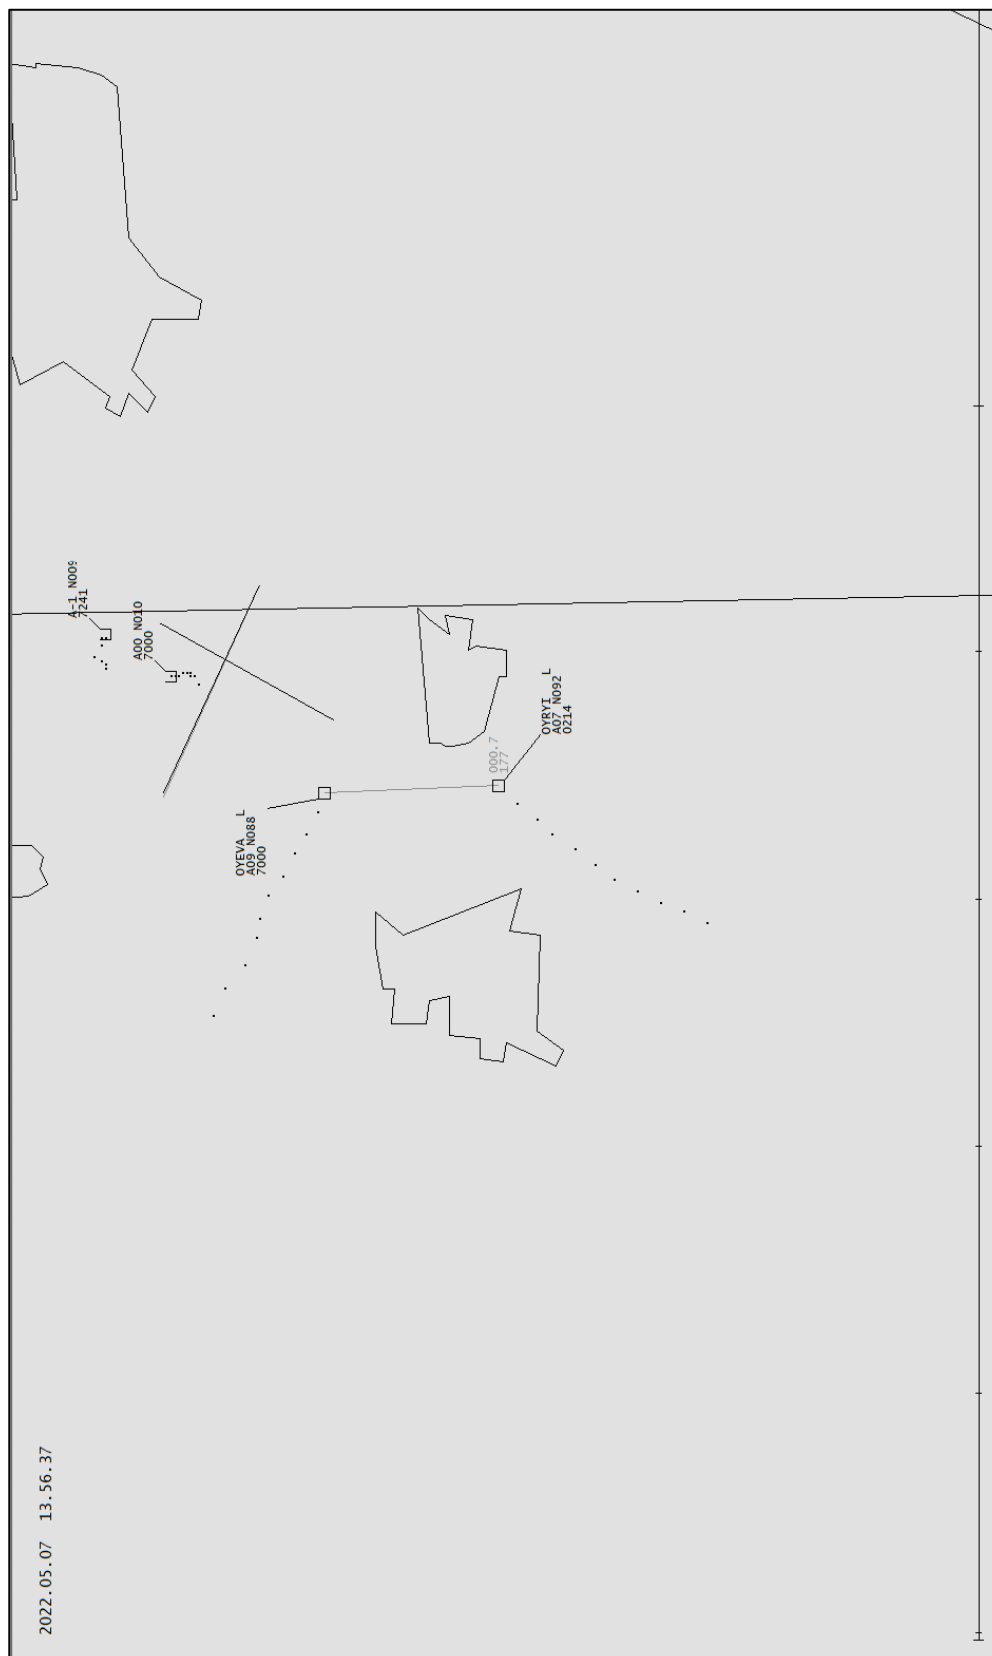
## BILAG 4

Kl. 13:56:37, i en radarpræsenteret flyvehøjde på 700 fod, rapporterede flyveeleven i OY-RYI afbrudt indflyvning ("Going around"). Indflyvningsflyvelederen kvitterede og instruerede OY-RYI om at dreje til venstre til kurs 360°. Flyveeleven i OY-RYI kvitterede for instruktionen og begyndte et venstredrej.

Den radarpræsenterede separation mellem OY-EVA og OY-RYI var 200 fod vertikalt og 0,7 nm horisontalt.

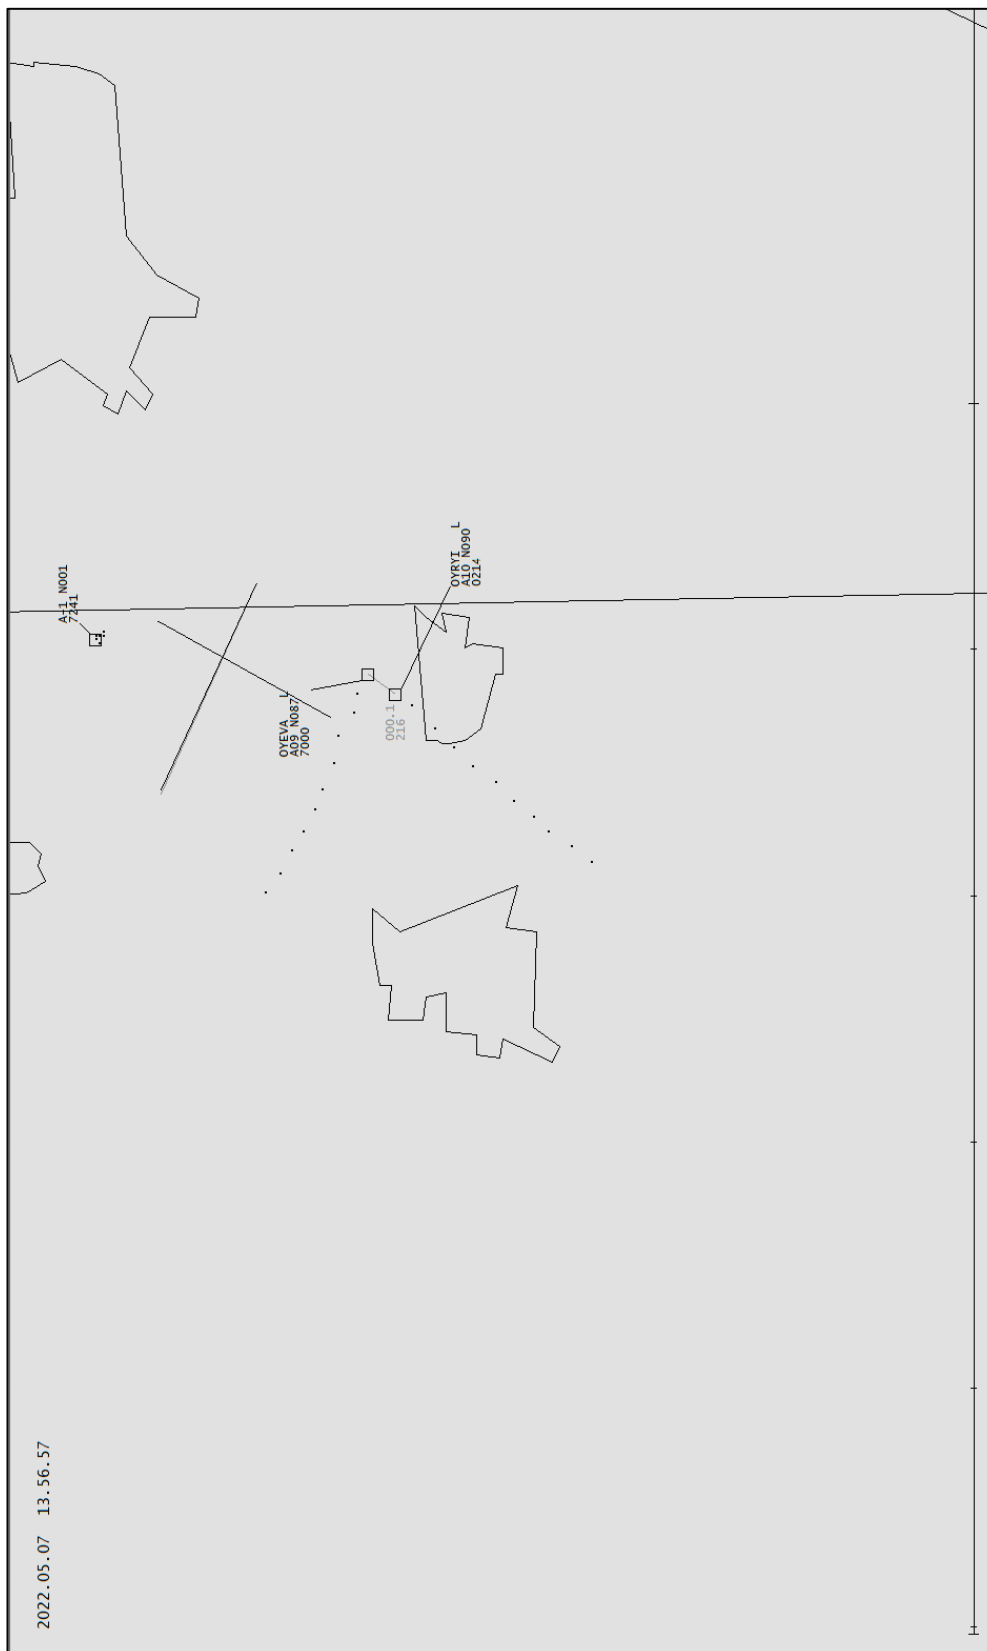
## BILAG 5

Flyveinstruktøren i OY-RYI delte sin opmærksomhed mellem at monitorere flyveelevens afbrudte indflyvning og kontrol over flyet samt at holde eksternt udkig. I venstredrejet mod kurs 360°, under stigning, og omkring kl. 13:56:57 observerede flyveinstruktøren OY-EVA "direkte forude i en ukomfortabel afstand".

Den radarpræsenterede separation mellem OY-EVA og OY-RYI var 100 fod vertikalt og 0,1 nm horisontalt.

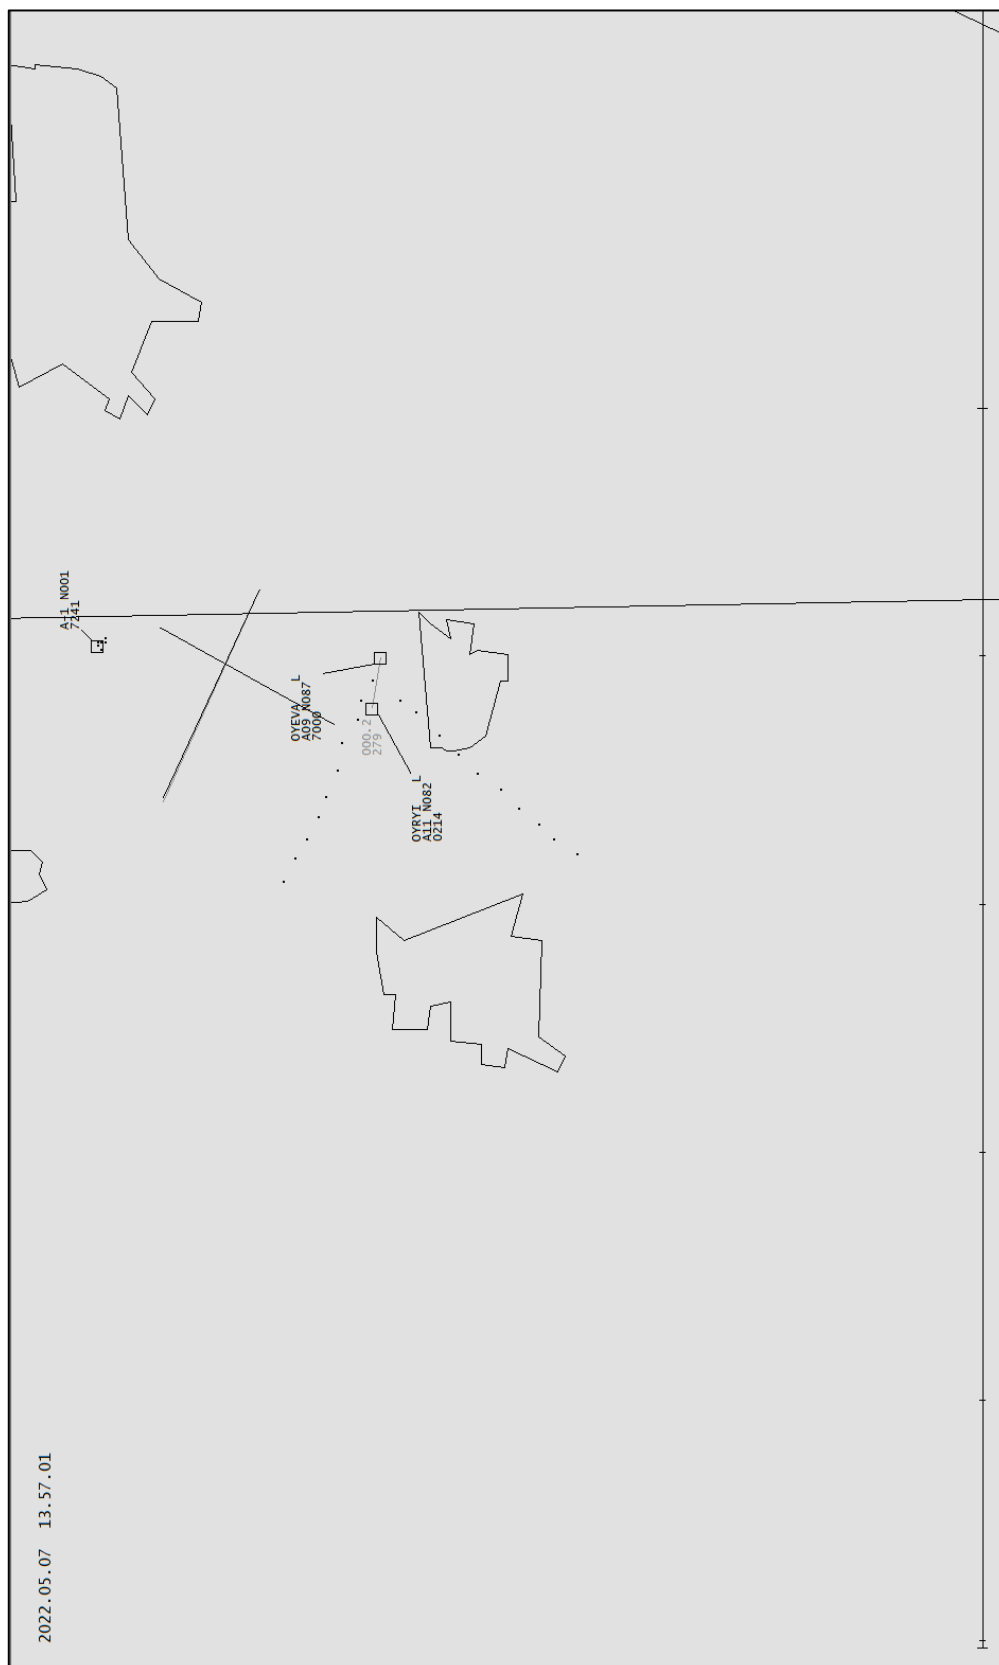
## BILAG 6

Flyveinstruktøren i OY-RYI overtog kontrollen med flyet og foretog en undvigemanøvre bagom og over OY-EVA.

Den radarpræsenterede separation mellem OY-EVA og OY-RYI øgedes kl. 13:57:01 til 200 fod vertikalt og 0,2 nm horisontalt.
