Havarikommisionen

Redegørelse 2022-269

Alvorlig hændelse med OY-JBF (Piper PA28) ca. 160 meter østnordøst for tærsklen til bane 28 i Holbæk (EKHK) d. 28-06-2022.

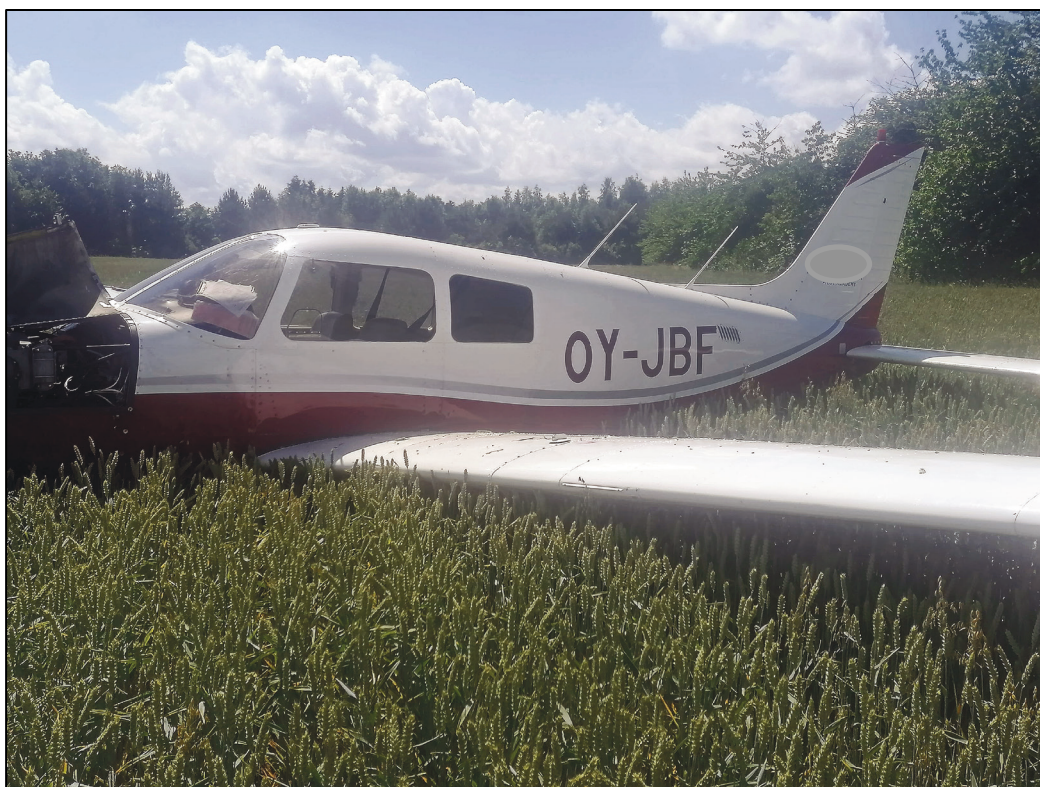
Flyet mistede opdrift over den venstre vinge og landede hårdt i en kornmark. Kornets højde var ca. 50-60 centimeter højt.

Det opstod hjulspor i kornmarken hen mod flyets stopposition samt sammentrykning af kornet under flyets krop.

Foto 1. Flyet efter landing i en kornmark.

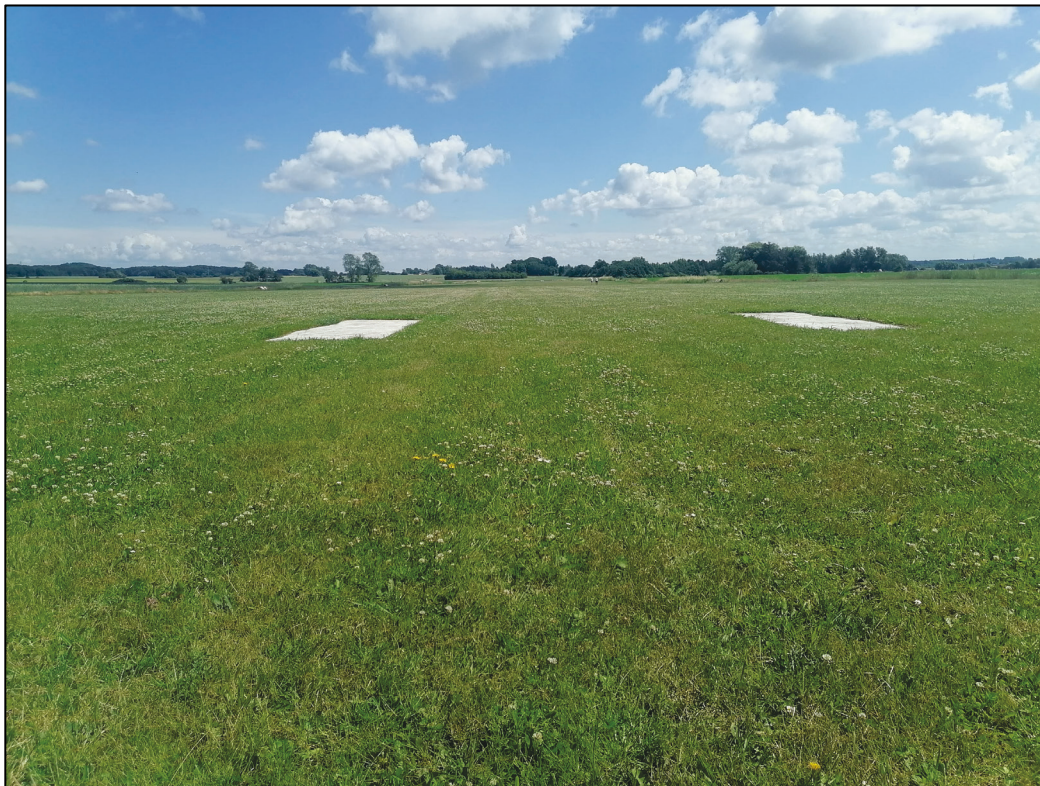
Afstanden fra tærsklen til bane 28 og hen til rækken af lave træer øst for tærsklen var ca. 128 m.

Foto 2. Tærsklen til bane 28 set fra vest mod øst.

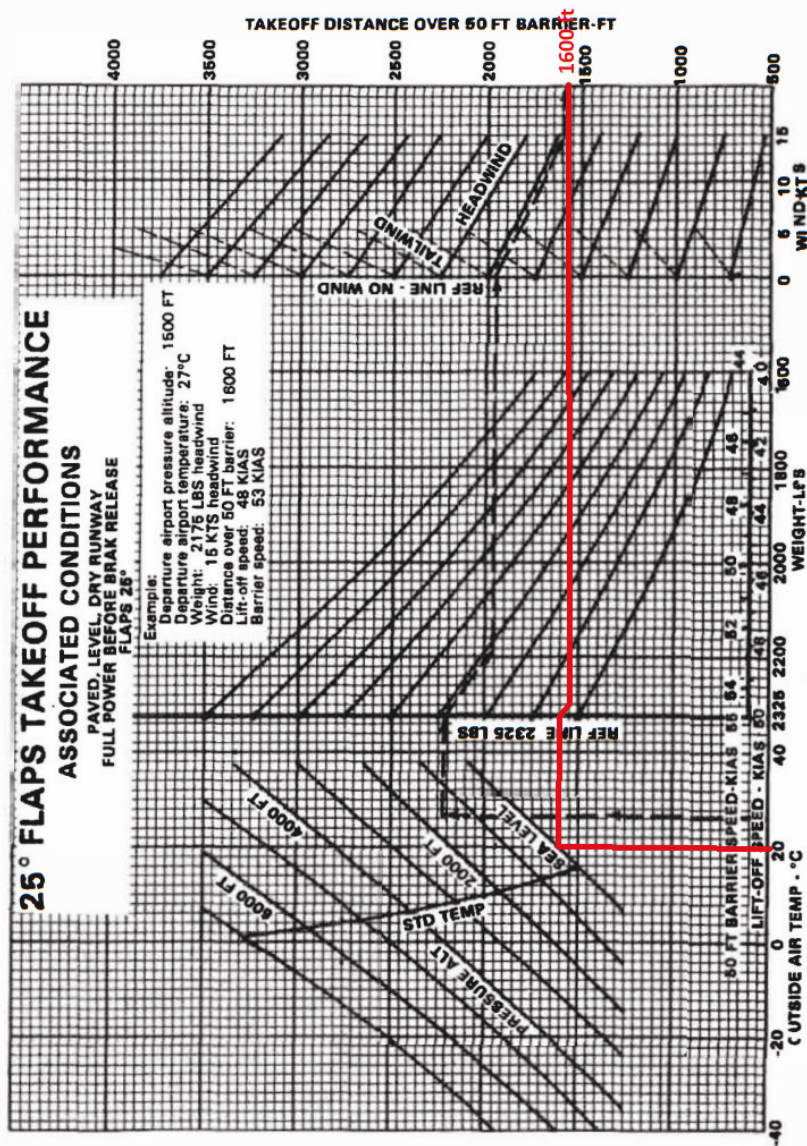
Figure 5-13

Piloten og flyveinstruktøren vurderede græssets længde til at være lavere end 5 centimeter og fravalgte derfor i deres startberegning at korrigere for kortklippet græs.

Fravalget af korrektion for kortklippet græs vurderes i dette tilfælde at have haft indirekte indflydelse på hændelsesforløbet i form af et længere end måske forventet startløb.

25° FLAPS TAKEOFF PERFORMANCE
