# Havarikommisjonen

Accident Investigation Board Denmark

## Redegørelse 2022-437

**Alvorlig hændelse med OY-GVD (Piper PA32RT) over Udby d. 22-09-2022.**

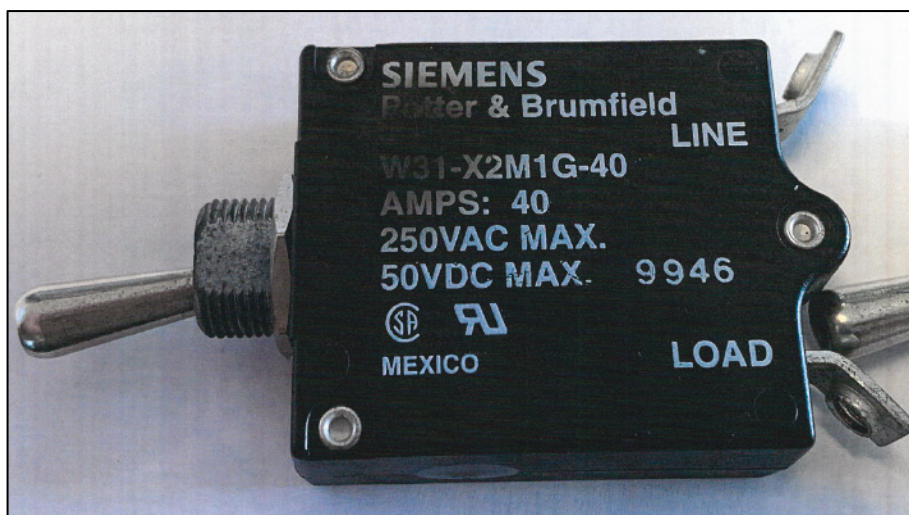
En efterfølgende inspektion på et flyvedligeholdelsesværksted afdækkede, at den ene af flyets to hovedafbryderkontakter til de ombordværende kommunikations- og navigationshjælpemidler grundet en intern fejl var brændt og sodet.

Foto 1. En brændt og sodet hovedafbryderkontakt til flyets kommunikations- og navigationshjælpemidler.

En intern fejl i den ene af flyets to hovedafbryderkontakter til flyets kommunikations- og navigationshjælpemidler var årsag til udvikling af gnister og røg i flyets kabine.

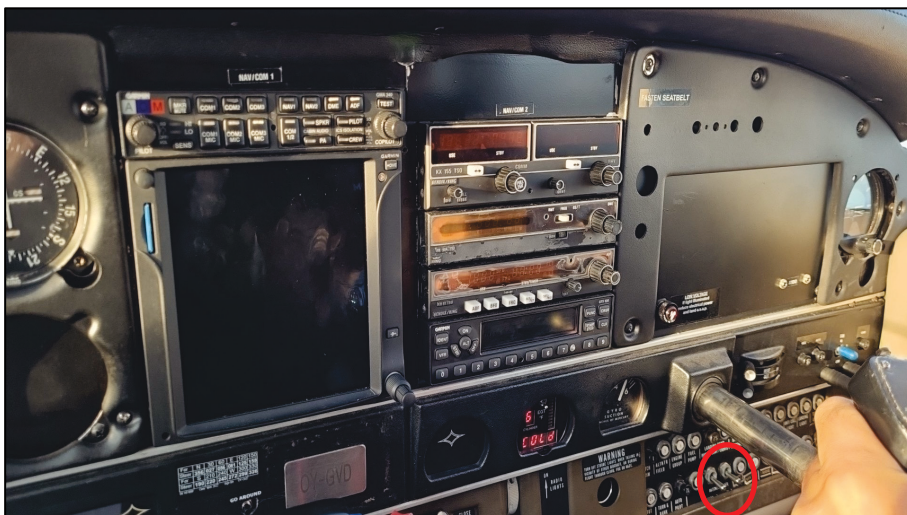
Figur 1. Foto taget af piloten under flyvning. De to hovedafbryderkontakter til kommunikations- og navigationshjælpemidlerne er markeret med en rød cirkel.

Flyet var udstyret med to hovedafbryderkontakter med hver deres egen indbygget sikring. De to hovedafbryderkontakter var parallelforbundne.

Den af vedligeholdelsesværkstedet anbefalede procedure for brug af de to hovedafbryderkontakter under flyvning var at lade den ene hovedafbryderkontakt være tændt og lade den anden være slukket. I tilfælde af en fejl af eller et svigt i den tændte hovedafbryderkontakt, slukkes denne, og den anden hovedafbryderkontakt tændes.

Ejergruppens opfattelse og brug af hovedafbryderkontakterne var, at det ikke ville være et problem at lade begge være tændte under flyvning.

Havarikommissionen kan ikke udelukke, at divergensen mellem den af vedligeholdelsesværkstedet anbefalede procedure for brug af hovedafbryderkontakterne til kommunikations- og navigationshjælpemidlerne og ejegruppens opfattelse og brug af hovedafbryderkontakterne kan have haft en indirekte indflydelse på hændelsesforløbet.
